# Åsenkroken 31

## 4055 SOLA

### Tilstandsrapport

### Eierskifte

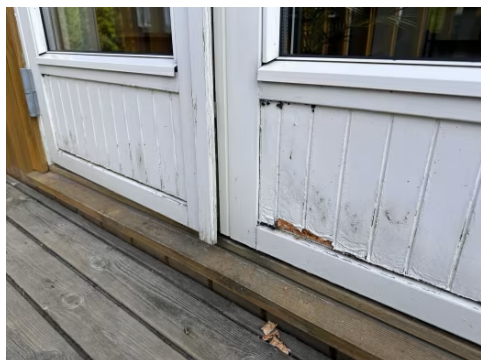
| Er det påvist værslitte karmen, fuktskader eller råteskader? | Ja |

| <b>Oppsummering av vinduer og dører</b> | <b>TG-3</b> |
| Det registreres stedvis værslitte karmen og råteskader i balkongdør. | |

| Anbefaler å overflatebehandle slitte overflater og bytte balkongdør. | |
| <b>Utbedringskostnader</b> | <b>10 000 - 50 000</b> |
