# Tilstandsrapport

Enebolig

Ole R. Gjems veg 13, 2212 KONGSVINGER

Befaringsdato: 16.06.2025

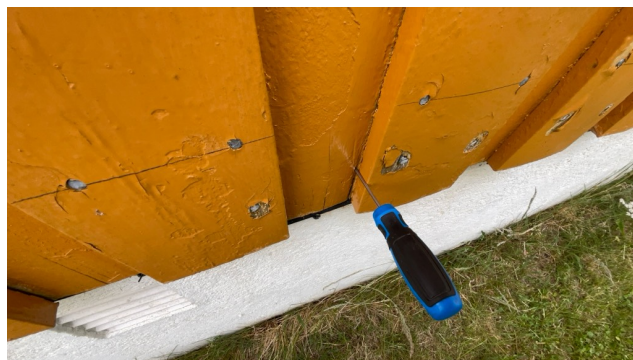
Partiell råte

Pløser bør skrapes/males på nytt, men det kan ikke utelukkes at dette fremkommer på nytt (ved f.eks. tidligere bruk av linoljemaling er det ofte vanskelig å bli kvitt pløsing i malingsoverflate). Det er normalt ikke lufting bak kledning på eldre hus og fungerer med avviket, men skal boligen kles om bør det etableres luftespalte bak panel.

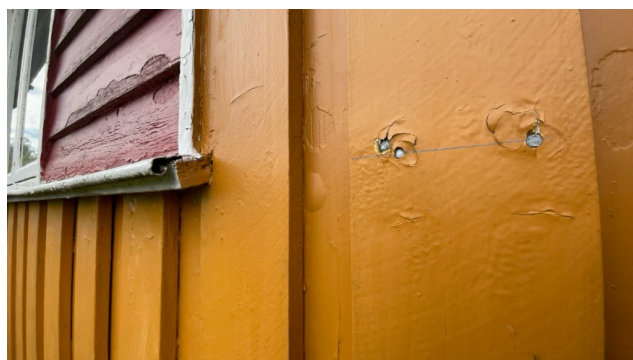
Tidligere og nye pløser i maling

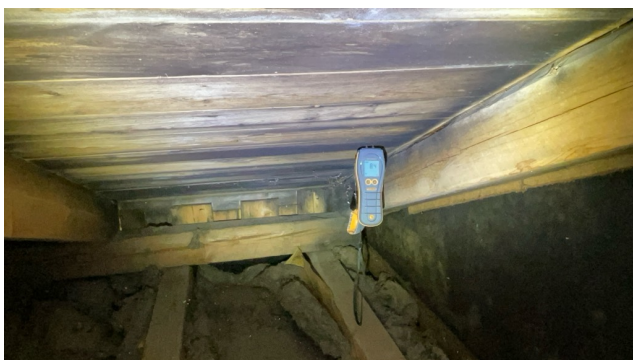
Salet sperrekonstruksjon m/takro av rupanel (vært en fuktskade over soverommet bak bad og takro er her skiftet). Loft isolert m/mineralull. Sverte langs takfot, men ikke målt fuktig og tekking ink. underlagspapp opplyst ny ca 2019. Det er ikke spesielle luftespalter ved raft, men isolering ligger heller ikke tett mot undertaket.

Gammel sverte synes på takro, men ikke målt unormal fukt.

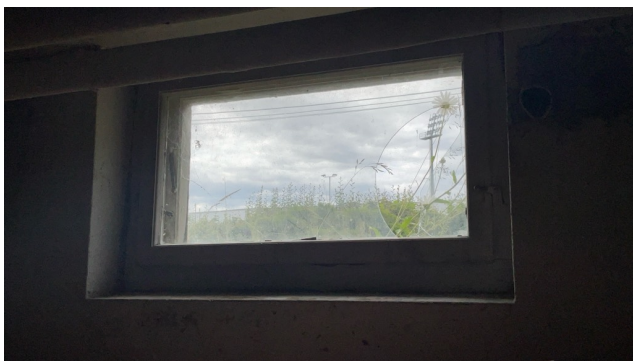
2 vinduer m/sprekk i kjeller (et manglet innervindu), litt skader i karm/ramme terrassedør.

Sprukket vindu kjeller

- Det må påregnes noe vedlikehold og at enkelte vinduer må skiftes ut.

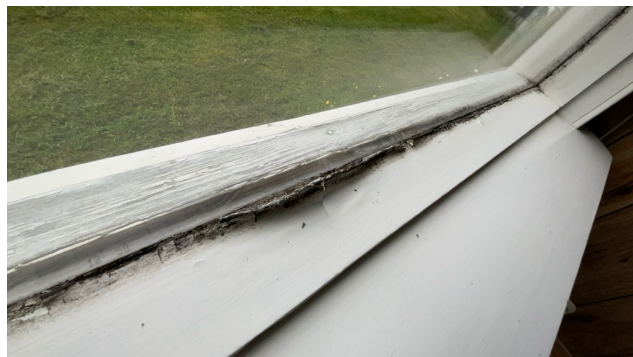
- Det er påvist noen glassruter som er punktert eller sprukne.
- Det er påvist tegn på innvendig kondensering av enkelte vindusglass.
- Karmene i vinduer er slitte og det er sprekker i trevirket.

Større kondensslitasje

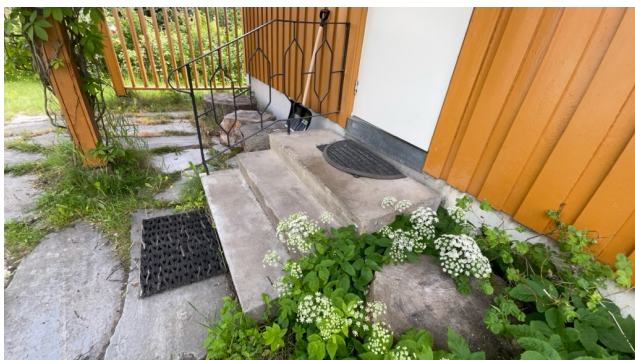
Det mangler rekkverk på ene siden hvor det innerst er i overkant av 50cm høydeforskjell. Et riss i hjørne av betongtrinn hvor rekkverksstolpe er innstøpt.

Trapp uten rekkverk på en side (over 50cm høydeforskjell på toppen)

- Andre tiltak:
- Rekkverk må monteres for å lukke avviket.

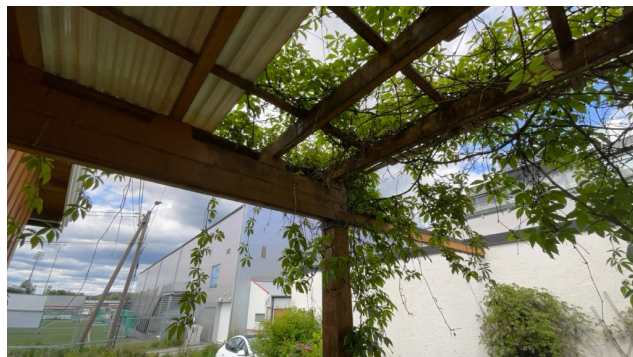
Takplater mangler. Råteforekomster

Plastplater som mangler må erstattes med nye og råteskadede konstruksjoner skiftes ut.

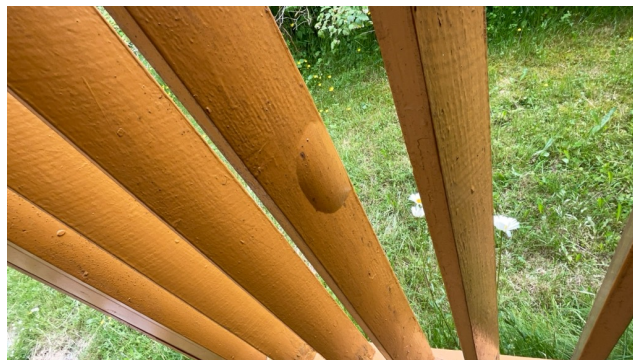
Pløsing i spilevegg

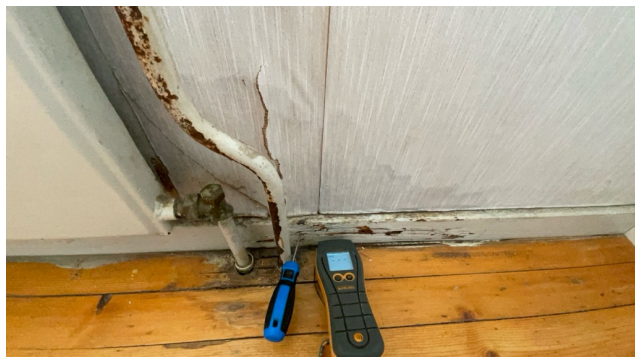
Ved radiator/under vindu i soverom (bak badet) er det fuktskade i vegg/gulv (ikke målt fukt i konstruksjonen befaringsdagen, opplyst som følge av tidligere taklekkasje, men påpeker også rør fra radiator «svetter»/lekker litt).

Fuktskade/råte vegg soverom

De fleste flater er eldre. Tiltak vil være avhengig av individuelle krav og estimat er kun satt for utbedring av skadene i soverom.

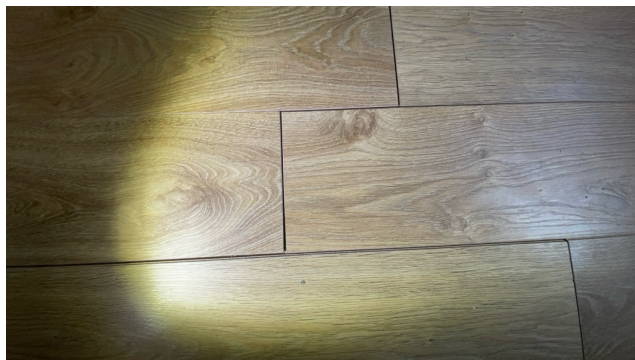
Ufagmessig lagt laminat med oppsprekk

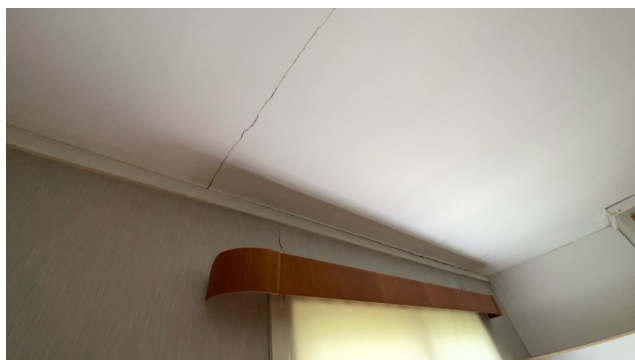
Det er også en del riss/oppsprekk ved plateskjøter ved vinduer og dører samt i himling.

Riss/sprekk

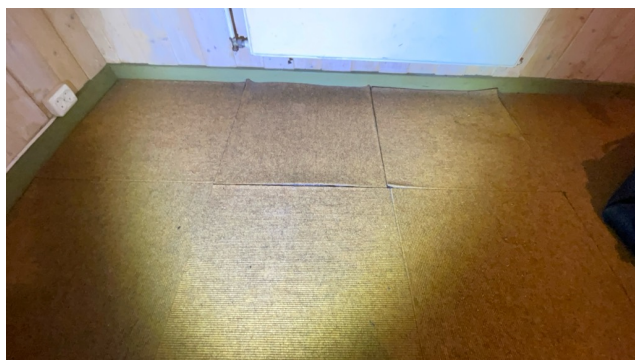
Ujevne teppefliser

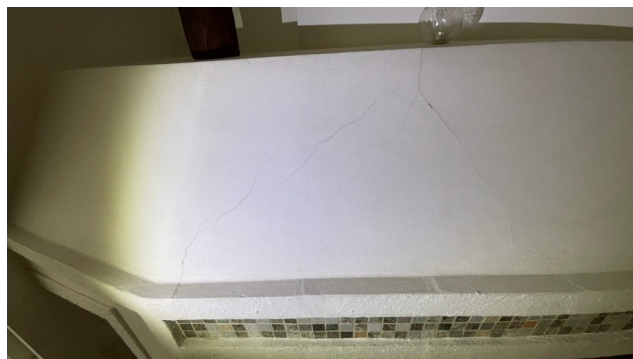
Åpen røykrørsinnføring for tidligere oljefyr i pipe, men mulig av mindre betydning da dette røykløpet ikke lenger virker å være ibruk. Sotluken var tettet med mineralull, men pipedelen ser ut å ha et foringsrør. Litt rust og rennestriper ved sotluker. Peiskappen og pipeoverflate har mindre riss/sprekk.

Sprekk i peiskappe

Røykrørsinnføring i fyrrom som ikke lenger er ibruk bør igjenmures. Sist tilsyn på pipe/ildsted registrert 2010 (feing 2024). Det anbefales nytt tilsyn av feiervesen da det er 15år siden sist samt at dette er et "spesialfelt". Litt rennestriper etter sotvann tyder på noe fukt ned pipen (enten som nedbør eller kondens).

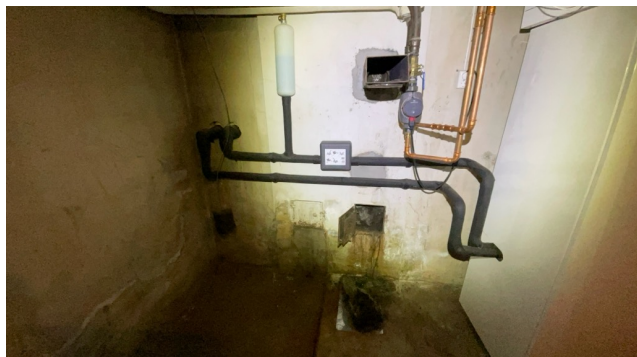
Åpen røykrørsinnføring

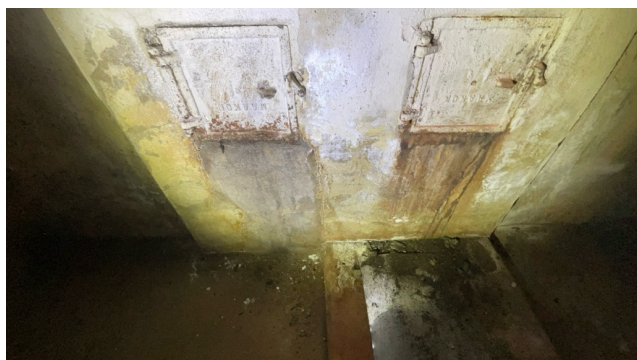
Rennestriper etter sotvann

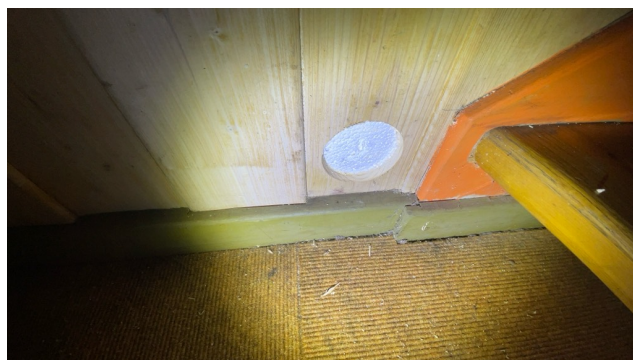
Det er påvist isopor og plast i vegg mot terreng. Dette er feil iht. dagens byggdetaljer (skal ikke være fuktsperre i vegger hvor over halvparten er nedgravd mot terreng), men vært ulik praksis igjennom årene. Isopor-isolasjon er heller ikke tillatt idag uten tildekning av brannhemmede materialer (her er det trepanel). Det er saltutslag og forhøyninger ved fuktsøk i nedkant vegg og gulv. Dette kan i tillegg til fuktvandring i vegg skyldes kapilærsug fra grunn.

Isolasjon av isopor ikke tillatt idag uten innkledning av brannhemmende materiale

Det anbefales at påforingskonstruksjoner med plastisolasjon og trepanel fjernes både mtp. faren ved brann (røyk/farlig avgassing ved brann) og risiko for fuktskader i treverket mtp. fuktvandringen. Kjeller egner seg ikke for innredning mtp. fuktvandringen idag. Tiltak med drenering må utføres for å bedre forholdet, men hvor nødvendig dette vil være er avhengig av utvikling og bruken av kjeller (åpen mur tåler litt fuktvandring selv om saltutslag etc. vil fremkomme. God ventilering bør isåfall etableres. Forekommer fritt eksponert vann vurderes det at kjeller må redreneres).

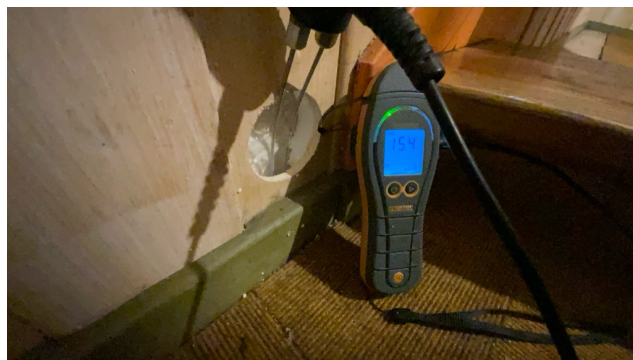
Påforingskonstruksjoner mot terreng i trapperom underetasje, ellers i hovedsak åpne murkonstruksjoner. Det ble foretatt hulltagning ved hjørnet/trappevangen hvor det var påforingskonstruksjon hvor det ble målt 15 vekt% fuktinnhold i treverket, men vanskelig måle da konstruksjonen er isolert med isopor.

Fuktmåling- ikke direkte skadelig nivå, men over "normalt" for en lukket trekonstruksjon

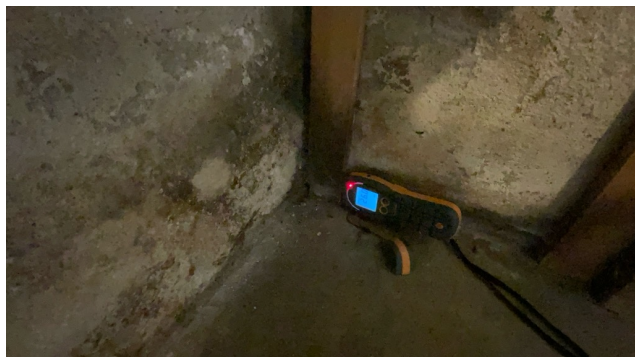
Synlige fuktvandring. Høy/skadelig fuktverdi (26 vekt%) i trekonstruksjon mot muren (hyllebein) og synlig sverting i trematerialene.

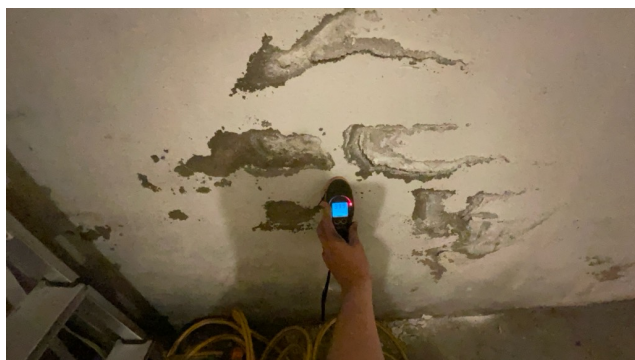
- Det er påvist indikasjoner på noe fuktgjennomtrenging i kjellergulv.
- Det er påvist indikasjoner på noe fuktgjennomtrenging inn i kjellermur.
- Det er plastisolasjon som ikke er dekket av brannhemmende materiale i henhold til krav.

Synlig og målbar fuktvandring i murkonstruksjoner mot terreng.

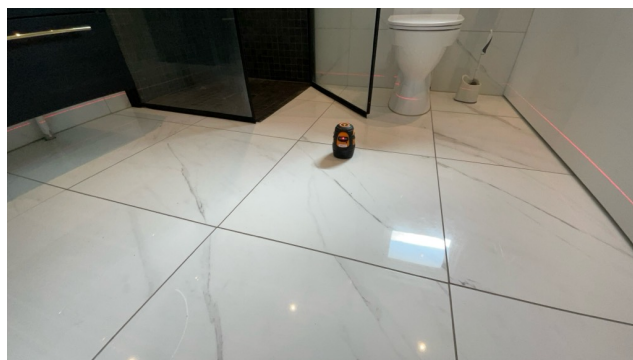
- Det er påvist avvik i krav til høydeforskjell/fall-løsning på våtrommet. VTEK17 tilsier at ved svakere fall enn 1:100 kreves oppkant av vanntett sjikt på 15mm på terskel- dette synes ikke være utført. Det er litt fuktbelastning i nedkant gerrikter (tendens til flass).
- VTEK17 tilsier at Nedsenk skal være minst 1cm om ikke fallet er min 1:50 80cm ut fra sluk.

Fallnivellering

- Til tross for avviket i fall/høydeforskjell til sluk, vil gulvet fortsatt kunne lede vann mot sluket, men med redusert effektivitet. Dette kan potensielt øke risikoen for vannansamling i enkelte områder av badet.

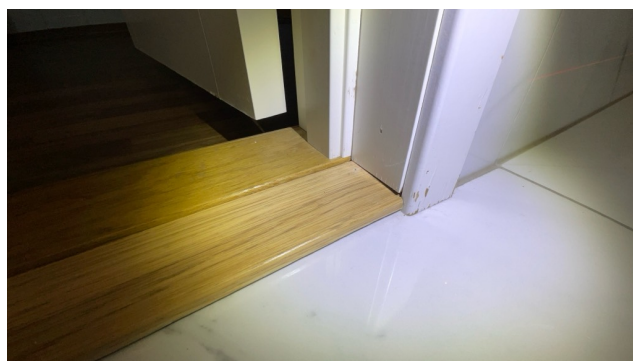
Ikke synlig 15mm oppkant av vanntett sjikt ved terskel og gerikter har litt flass i nedkant

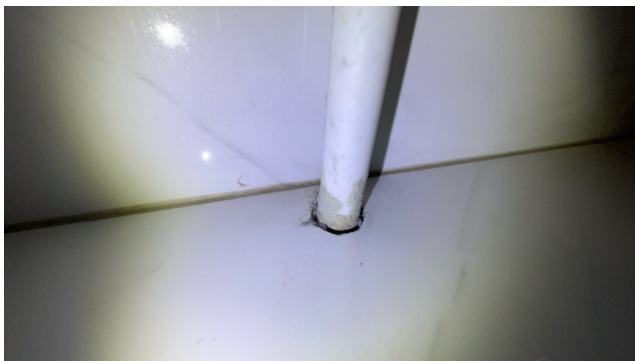
Synlig noe smøremembran på avløpsgjennomføring.

Siden det er vanskelig å verifisere tettesjiktet bør dokumentasjon innhentes om mulig.

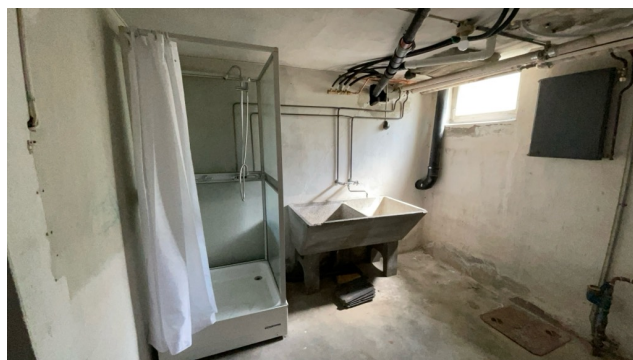
Vaskekjeller

Våtrom er utgått, mangler tettesjikt og forsert avtrekk. Litt skade i kant av vaskekar.

Selv om rommet ikke oppfyller dagens krav til et våtrom, er det likevel fungerende med "lett bruk" som enkel vaskekjeller. Imidlertid krever et våtrom idag tettesjikt og forsert avtrekk samt nyere sluk og rør for TG1.

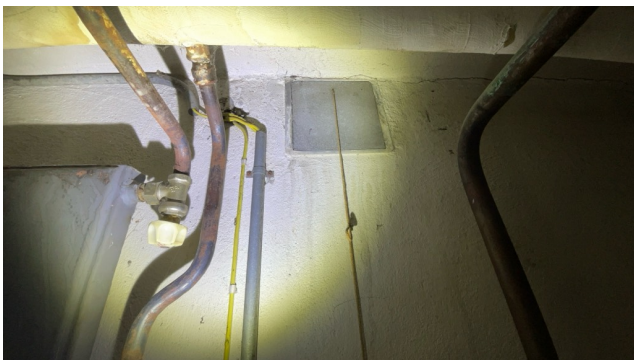
Kun ventil som ventilasjon

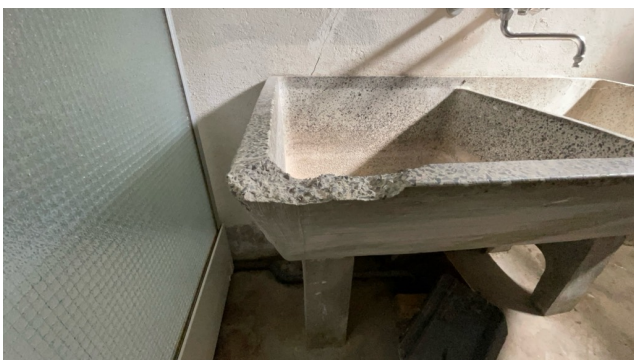
Skade kant vaskekar

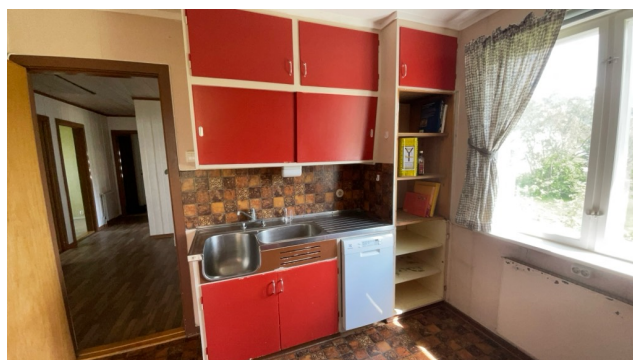
En skapdør mangler samt en del bruksslitasjer. Sideskroget ved kum mot dør har større oppsprekk. Beleggskjøten er oppsprukket. Blandebatteriet lekker rundt selve kranen ved tapping.

Gammel innredning

Det er påregnelig med utskiftning av kjøkkenkran som lekker ved tapping samt en del utbedringer av innredning og estimat er satt for dette (ikke estimat for helhetlig utskiftning av kjøkken)

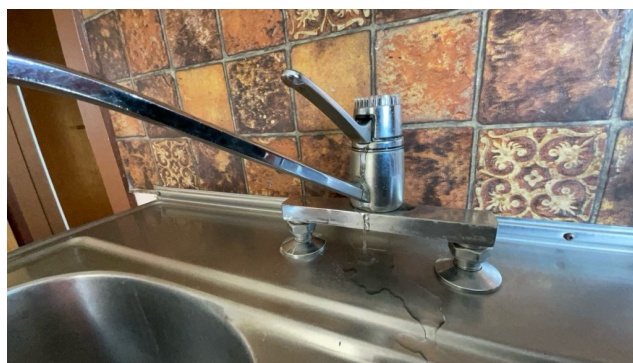
Kjøkkenkran lekker ved tapping

- Lekkasje må tettes. Strakstiltak nødvendig.
- Det må påregnes lokal utbedring/utskiftning.

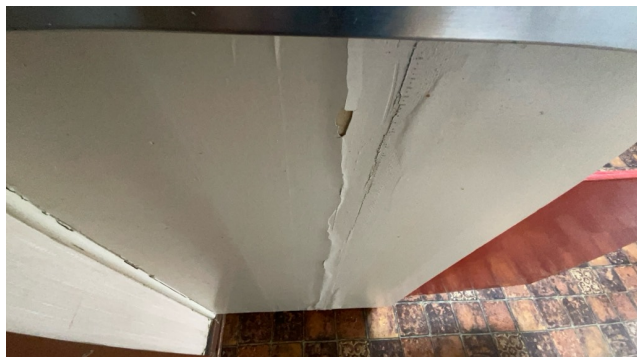
Sprekk/skade sideskrog.

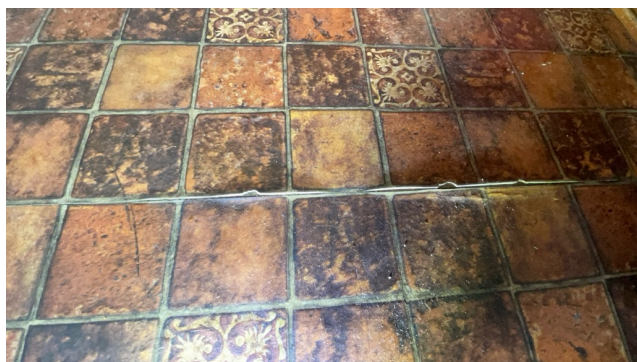
Oppsprekk i belegg.

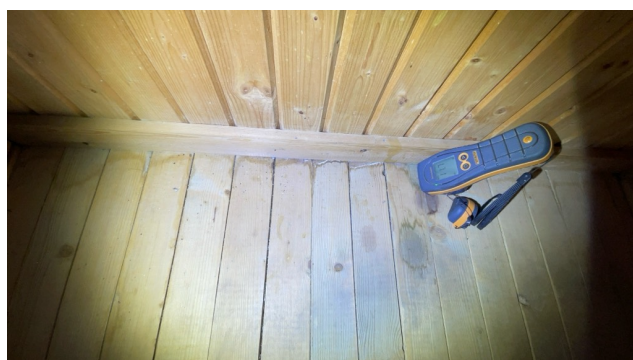
Det er fuktskjolder i panel mot yttervegg, men ikke målt fuktig befaringsdagen. Det er manglende ventilasjon, kun en ventil ved gulv, men denne er tettet utenifra. Badstudøren tar en del i terskel. Ukjent/usynlig konstruksjon forøvrig. Over halvparten av forventet brukstid er oppnådd for badstuovn.

Skjolde mot yttervegg, men ikke målt unormal fukt i overflaten befarings (se også. pkt. rom under terreng)

Konstruksjon må undersøkes nærmere for å avdekke tilstand, evt. innhent dokumentasjon på oppbygging om mulig. Ventilering må utbedres. Badstuovn virker til å fungere, men må funksjonsprøves over tid for å avdekke tilstand og det er usikkert hvor lenge den vil fungere.

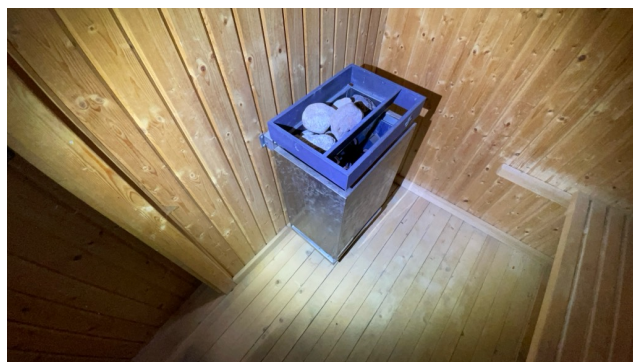
Eldre badstuovn

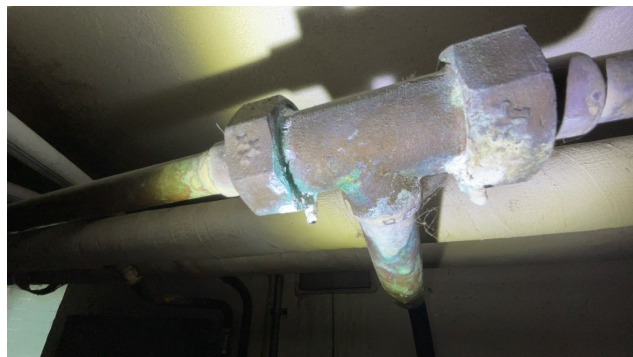
Alder gjelder kobberør. Irr på eldre kobberør/koblinger, men også litt på ender av fordelere til rør-i-rør. Dråpe på ene ende av fordelere, men usikkert om dette også kan være kondens (kaldtvannsfordeler). Klamring var mangelfull på et rør i fyrrom. Dråpe på rørkobling over vannmåler.

Dråper på eldre rørkoblinger.

- Tidspunkt for utskiftning av vannledninger nærmer seg.
- Andre tiltak:
- Utette rørkoblinger må skiftes/utbedres.

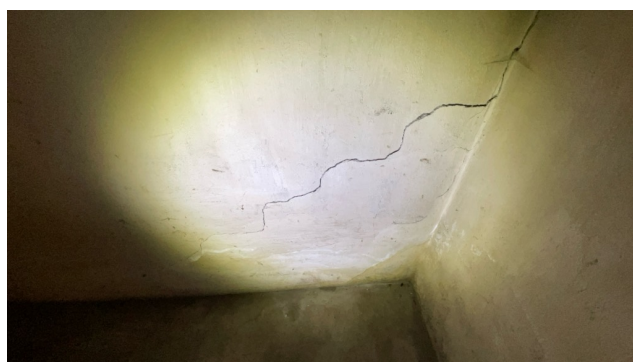
Det er en del sprekker. Bl.a.: Større skråsprekk i skillevegg fyrrom/bodrom utenfor badstue. Vertikalsprekk på langvegg/yttervegg i boden utenfor badstuen. Det er horisontalriss i overkant ved hvelv i de fleste rom, men dette blir grøvre sprekker i enden mot stueterasse. Skråsprekk i vaskeromsvegg ved hulltagning til rør og en del forekomster av mindre riss.

Skråsprekk

Sprekker bør observeres om endrer seg. Tiltak vurderes nødvendig om de endrer seg, evt. kan det være fungerende om de er stabile uten endring.

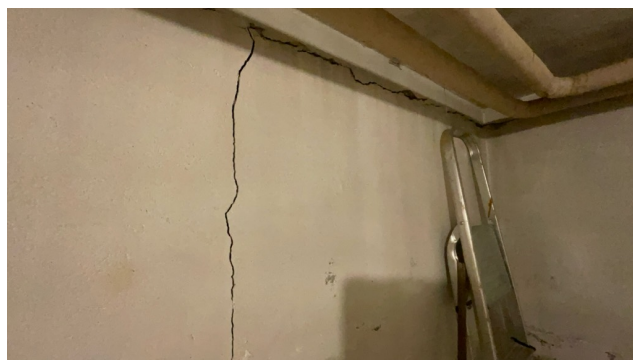
Horisontal og vertikalsprekk

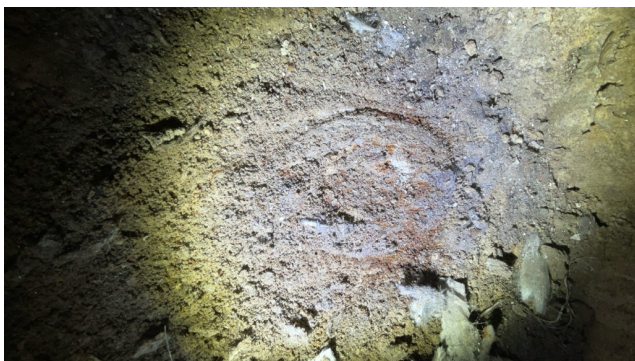
Rusten stakeluke under luke i vaskekjeller

- Det er ikke behov for utbedringstiltak siden anlegget fungerer i dag, men ut ifra alder kan skader plutselig oppstå på eldre anlegg.
