Ole R. Gjems veg 13, 2212 KONGSVINGER

**Eldre enebolig med svært  
sentrumsnær beliggenhet \* Nytt  
bad**

Befaringsdato: 16.06.2025

Rapportdato: 30.06.2025

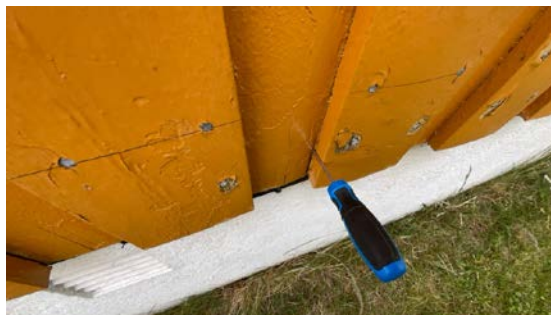
Veggkonstruksjon -Det er ingen eller liten lufting i nedre kant av kledning mot grunnmur. På baksiden litt pløsing i maling og partiell råte i kledning. Konsekvens/tiltak: Pløser bør skrapes/males på nytt, men det kan ikke utelukkes at dette fremkommer på nytt (ved f.eks. tidligere bruk av linoljemaling er det ofte vanskelig å bli kvitt pløsing i malingsoverflate). Det er normalt ikke lufting bak kledning på eldre hus og fungerer med avviket, men skal boligen kles om bør det etableres luftespalte bak panel.

Partiell råte

Pløser bør skrapes/males på nytt, men det kan ikke utelukkes at dette fremkommer på nytt (ved f.eks. tidligere bruk av linoljemaling er det ofte vanskelig å bli kvitt pløsing i malingsoverflate). Det er normalt ikke lufting bak kledning på eldre hus og fungerer med avviket, men skal boligen kles om bør det etableres luftespalte bak panel.

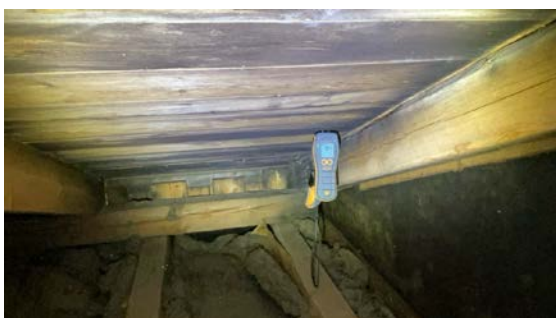
Salet sperrekonstruksjon m/takro av rupanel (vært en fuktskade over soverommet bak bad og takro er her skiftet). Loft isolert m/mineralull. Sverte langs takfot, men ikke målt fuktig og tekking ink. underlagspapp opplyst ny ca 2019. Det er ikke spesielle luftespalter ved raft, men isolering ligger heller ikke tett mot undertaket.

Gammel sverte synes på takro, men ikke målt unormal fukt.

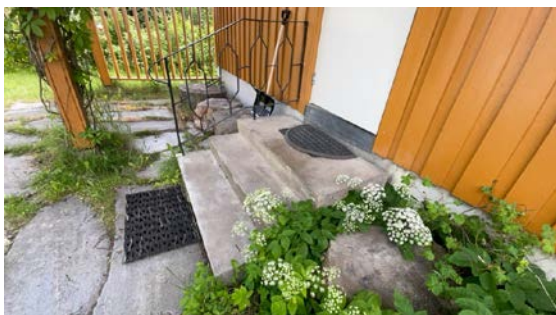
Utvendige trapper - Åpninger i rekkverk er ikke i henhold til krav i dagens forskrifter. Det er ikke montert rekkverk. Rekkverkshøyder er under dagens forskriftskrav til rekkverk i trapper. Det mangler rekkverk på ene siden hvor det innerst er i overkant av 50cm høydeforskjell. Et riss i hjørne av betongtrinn hvor rekkverksstolpe er innstøpt. Det mangler plastplater i ytterkant/hjørne og det er påvist råte i sperrekonstruksjonen hvor disse mangler. Tendens til råte i nedkant spilevegg samt litt pløser i maling.

Trapp uten rekkverk på en side (over 50cm høydeforskjell på toppen)

Plastplater som mangler må erstattes med nye og råteskadede konstruksjoner skiftes ut.

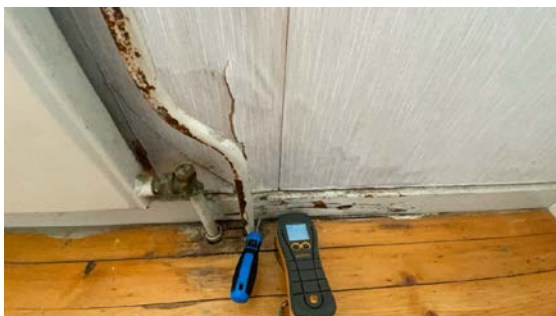
Overflater - Det er stedvis påvist synlige skader på overflater. Ved radiator/under vindu i soverom (bak badet) er det fuktskade i vegg/gulv (ikke målt fukt i konstruksjonen befaringsdagen, opplyst som følge av tidligere taklekkasje, men påpeker også rør fra radiator «svetter»/lekker litt). Det er også en del riss/oppsprekk ved plateskjøter ved vinduer og dører samt i himling. Laminat er ufagmessig lagt med liten endeforskyvning og ulistet- har sprukket opp i skjøter. Teppeflis i kjeller er ujevne i skjøter og mangler delvis mot gavl. under trapp. Konsekvens/tiltak: Overflater må utbedres eller skiftes. De fleste flater er eldre. Tiltak vil være avhengig av individuelle krav og estimat er kun satt for utbedring av skadene i soverom.

Fuktskade/råte vegg soverom

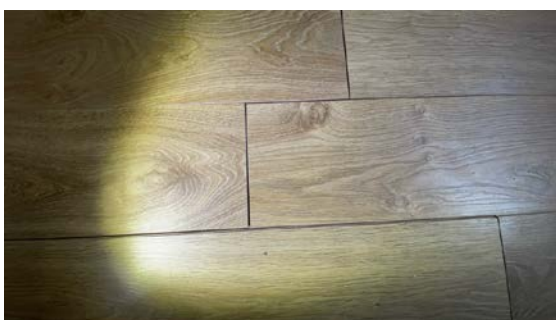
Ufagmessig lagt laminat med oppsprekk

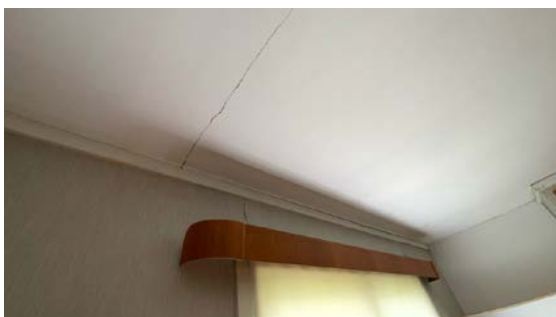
Riss/sprekk

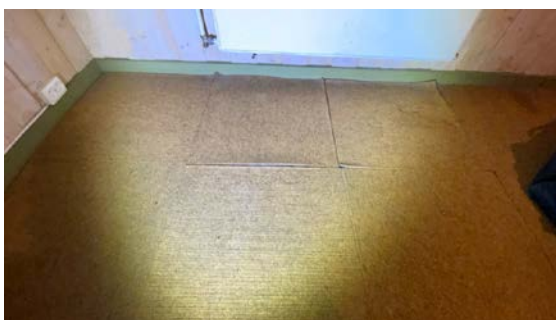
Ujevne teppefliser

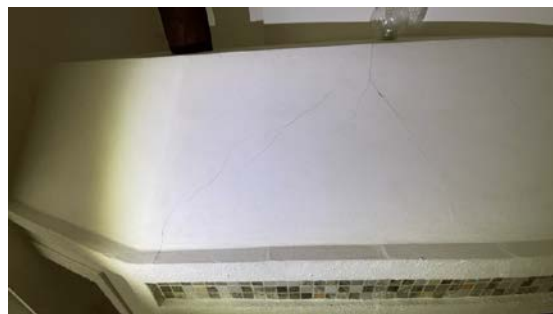
Beskrivelse: Der er en sprekk i peismuren i stua.

Sprekk i peiskappe

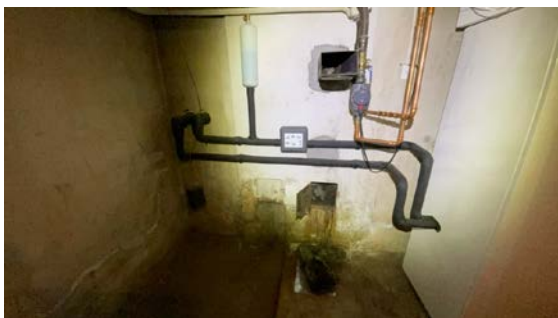
Pipe og ildsted - Åpen røykrørsinnføring for tidligere oljefyr i pipe, men mulig av mindre betydning da dette røykløpet ikke lenger virker å være ibruk. Sotluken var tettet med mineralull, men pipedelen ser ut å ha et foringsrør. Litt rust og rennestriper ved sotluker. Peiskappen og pipeoverflate har mindre riss/sprekk. Konsekvens/tiltak: Røykrørsinnføring i fyrrom som ikke lenger er ibruk bør igjenmures. Sist tilsyn på pipe/ildsted registrert 2010 (feiring 2024). Det anbefales nytt tilsyn av feiervesen da det er 15år siden sist samt at dette er et "spesialfelt". Litt rennestriper etter sotvann tyder på noe fukt ned pipen (enten som nedbør eller kondens).

Åpen røykrørsinnføring

Røykrørsinnføring i fyrrom som ikke lenger er i bruk bør igjennmures. Sist tilsyn på pipe/ildsted registrert 2010 (feiring 2024). Det anbefales nytt tilsyn av feiervesen da det er 15 år siden sist samt at dette er et "spesialfelt". Litt rennestriper etter sotvann tyder på noe fukt ned pipen (enten som nedbør eller kondens).

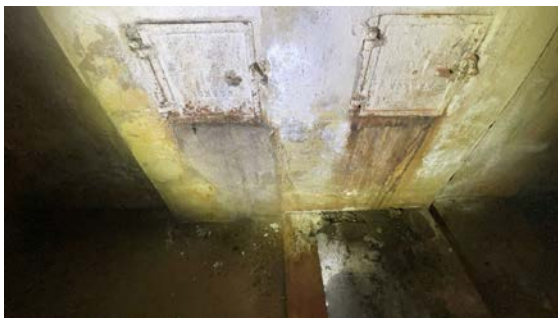
Rennestriper etter sotvann

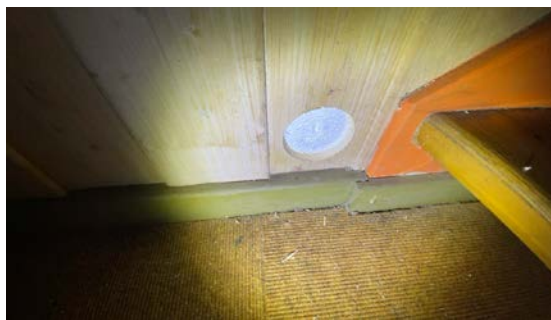
Rom Under Terreng -Det er påvist indikasjoner på noe fuktgjennomtrenging i kjellergulv. Det er påvist indikasjoner på noe fuktgjennomtrenging inn i kjellermur. Det er plastisolasjon som ikke er dekket av brannhemmende materiale i henhold til krav. Det er påvist isopor og plast i vegg mot terreng. Dette er feil iht. dagens byggdetaljer (skal ikke være fuktsperre i vegger hvor over halvparten er nedgravd mot terreng), men vært ulik praksis igjennom årene. Isoporisolasjon er heller ikke tillatt idag uten tildekning av brannhemmede materialer (her er det trepanel). Det er saltutslag og forhøyninger ved fuktsøk i nedkant vegg og gulv. Dette kan i tillegg til fuktvandring i vegg skyldes kapilærsug fra grunn. Konsekvens/tiltak: Det påviste fuktnivå gir grunn til å overvåke konstruksjonen jevnlig for å se utvikling over tid, og eventuelt foreta tiltak for å unngå fuktskader. Det anbefales at påføringskonstruksjoner med plastisolasjon

Isolasjon av isopor ikke tillatt idag uten innkledning av brannhemmende materiale

Det anbefales at påforingskonstruksjoner med plastisolasjon og trepanel fjernes både mtp. faren ved brann (røyk/farlig avgassing ved brann) og risiko for fuktskader i treverket mtp. fuktvandringen. Kjeller egner seg ikke for innredning mtp. fuktvandringen idag. Tiltak med drenering må utføres for å bedre forholdet, men hvor nødvendig dette vil være er avhengig av utvikling og bruken av kjeller (åpen mur tåler litt fuktvandring selv om saltutslag etc. vil fremkomme. God ventilering bør isåfall etableres. Forekommer fritt eksponert vann vurderes det at kjeller må redreneres).

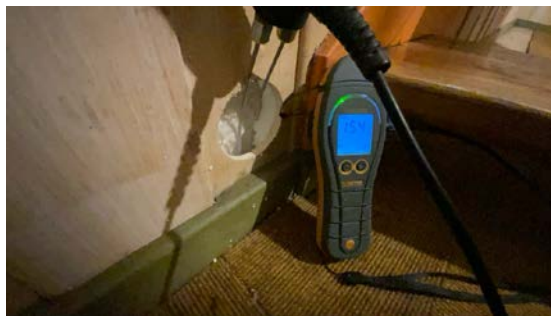
Fuktmåling- ikke direkte skadelig nivå, men over "normalt" for en lukket trekonstruksjon

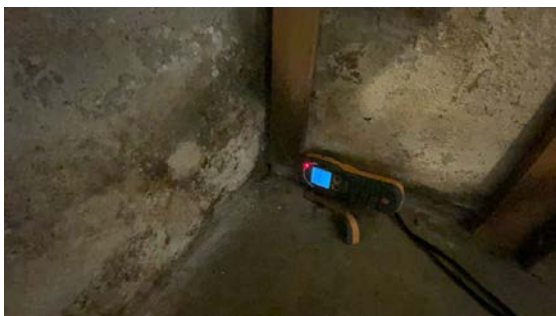
Synlige fuktvandringer. Høy/skadelig fuktverdi (26 vekt%) i trekonstruksjon mot muren (hyllebein) og synlig sverting i trematerialene.

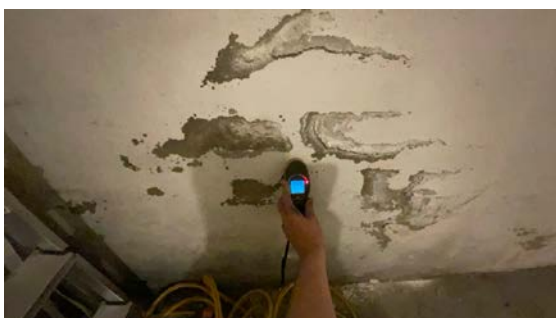
Synlig og målbar fuktvandring i murkonstruksjoner mot terreng.

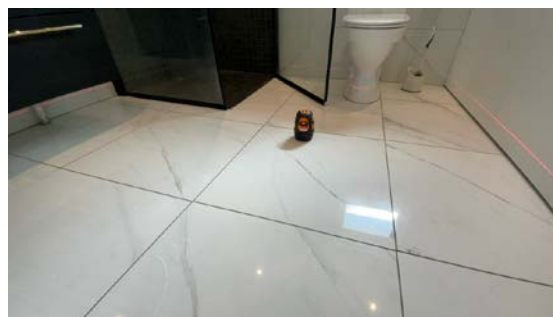
Bad > Overflater Gulv - Det er påvist avvik i krav til høydeforskjell/fall-løsning på våtrommet. VTEK17 tilsier at ved svakere fall enn 1:100 kreves oppkant av vanntett sjikt på 15mm på terskel- dette synes ikke være utført. Det er litt fuktbelastning i nedkant gerrikter (tendens til flass). VTEK17 tilsier at Nedsenk skal være minst 1cm om ikke fallet er min 1:50

Fallnivellering

- Til tross for avviket i fall/høydeforskjell til sluk, vil gulvet fortsatt kunne lede vann mot sluket, men med redusert effektivitet. Dette kan potensielt øke risikoen for vannansamling i enkelte områder av badet.

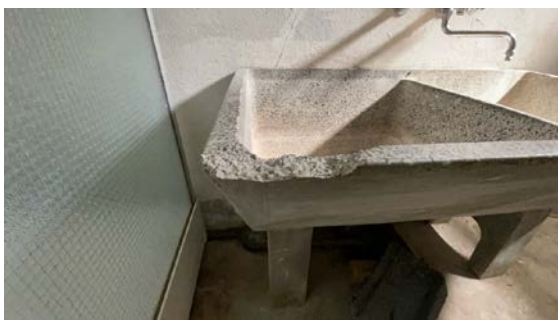
Vaskekjeller - Våtrommet må oppgraderes for å tåle normal bruk etter dagens krav. Våtrom er utgått, mangler tettesjikt og forsert avtrekk. Litt skade i kant av vaskekar. Konsekvens/tiltak: Våtrommet må totalrenoveres. Alle forhold med tettesjikt, våtsone, sluk m.m. må dokumenteres. Selv om rommet ikke oppfyller dagens krav til et våtrom, er det likevel fungerende med "lett bruk" som enkel vaskekjeller. Imidlertid krever et våtrom idag tettesjikt og forsert avtrekk samt nyere sluk og rør for TG1.

Skade kant vaskekar

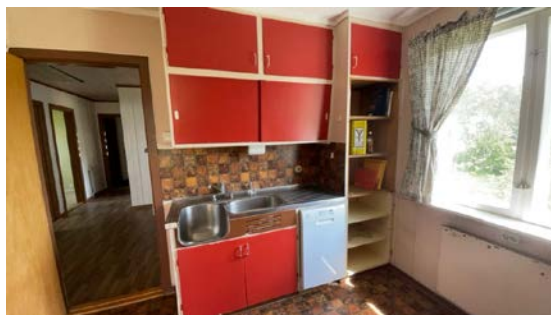
Gammel innredning

Det er påregnelig med utskiftning av kjøkkenkran som lekker ved tapping samt en del utbedringer av innredning og estimat er satt for dette (ikke estimat for helhetlig utskiftning av kjøkken)

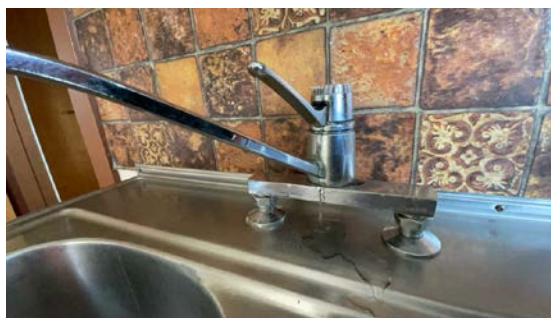
Kjøkkenkran lekker ved tapping

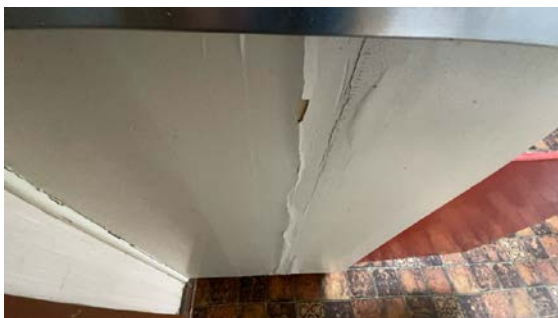
Sprekk/skade sideskrog.

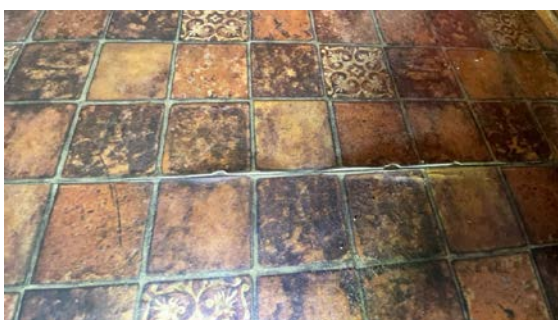
Oppsprekk i belegg.

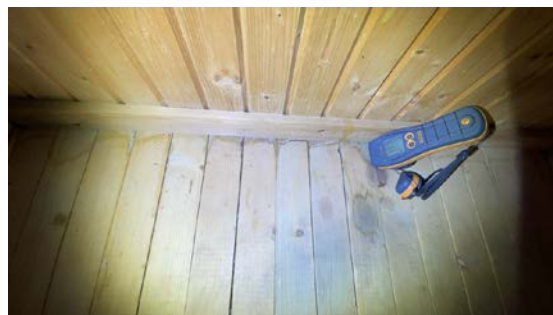
Badstue > Overflater og konstruksjon - Det er fuktskjolder i panel mot yttervegg, men ikke målt fuktig befaringsdagen. Det er manglende ventilasjon, kun en ventil ved gulv, men denne er tettet utenifra. Badstudøren tar en del i terskel. Ukjent/usynlig konstruksjon forøvrig. Over halvparten av forventet brukstid er oppnådd for badstuovn. Konsekvens/tiltak: Konstruksjon må undersøkes nærmere for å avdekke tilstand, evt. innhent dokumentasjon på oppbygging om mulig. Ventilering må utbedres. Badstuovn virker til å fungere, men må funksjonsprøves over tid for å avdekke tilstand og det er usikkert hvor lenge den vil fungere.

Skjolder mot yttervegg, men ikke målt unormal fukt i overflaten befarings (se også. pkt. rom under terreng)

Konstruksjon må undersøkes nærmere for å avdekke tilstand, evt. innhent dokumentasjon på oppbygging om mulig. Ventilering må utbedres. Badstuovn virker til å fungere, men må funksjonsprøves over tid for å avdekke tilstand og det er usikkert hvor lenge den vil fungere.

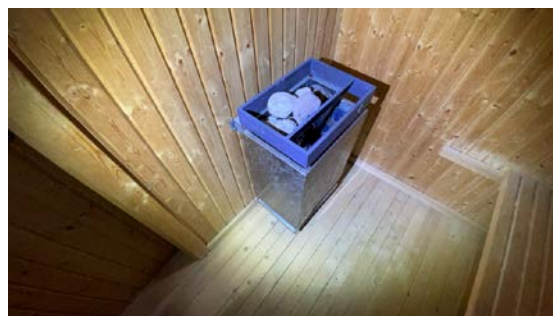
Eldre badstuovn

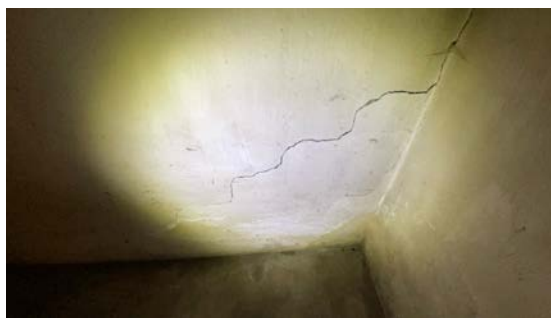
Det er en del sprekker. Bl.a.: Større skråsprekk i skillevegg fyrrom/bodrom utenfor badstue. Vertikalsprekk på langvegg/yttervegg i boden utenfor badstuen. Det er horisontalriss i overkant ved hvelv i de fleste rom, men dette blir grøvre sprekker i enden mot stueterrasse. Skråsprekk i vaskeromsvegg ved hulltagning til rør og en del forekomster av mindre riss.

Skråsprekk

Sprekker bør observeres om endrer seg. Tiltak vurderes nødvendig om de endrer seg, evt. kan det være fungerende om de er stabile uten endring.

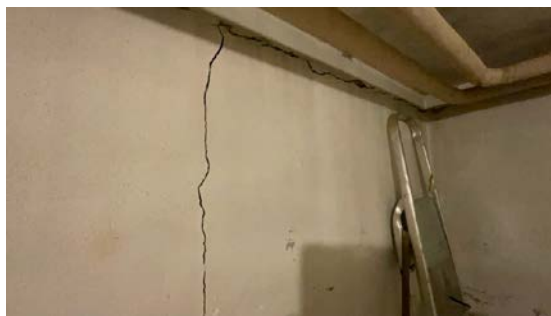
Horisontal og vertikalsprekk

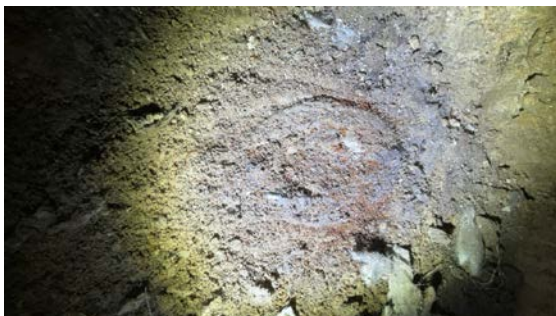
Iht. oppstikk er utv. avløpsrør av støpjernsrør og vannledninger er av jernrør fra byggeåret, men andre rørtyper i grunn kan ikke utelukkes (ikke synlig). Utv. rør er kun vurdert på mindre synlige deler (bl.a. synes en stakeluke under luke i vaskekjeller som har en del rust) og alder (for nærmere vurdering kreves kamerainnspeksjon eller graving).

Rusten stakeluke under luke i vaskekjeller

- Det er ikke behov for utbedringstiltak siden anlegget fungerer i dag, men ut ifra alder kan skader plutselig oppstå på eldre anlegg.
