# Tilstandsrapport

Boligbygg med flere boenheter

Gammelveien 5 A, 7336 MELDAL

Befaringsdato: 24.10.2025

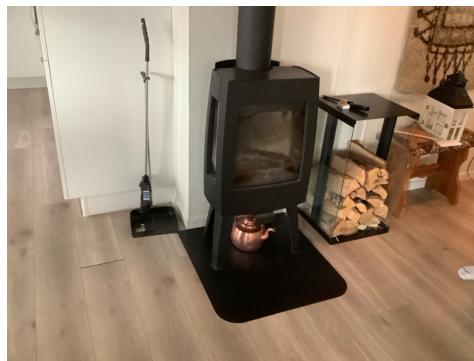
### Overflater - 2

- Overflater har en del slitasjegrad utover det en kan forvente.

Det registreres glippe i skjøt i laminatgulv ved vedovn.

Lokal utbedring.
