Lønnvegen 13 A, 2312 OTTESTAD

BEKKELAGET / OTTESTAD

Salgsobjekt: Enebolig
Eierform: Eiet
Byggeår: 2004
BRA-i/BRA Total 123/157 kvm
Tomtstr.: 535.1 m²
Gnr./bnr. Gnr. 16, bnr. 644
Oppdragsnr.: 1213240182

Tilstandsrapport

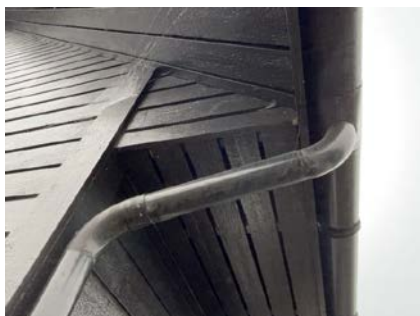
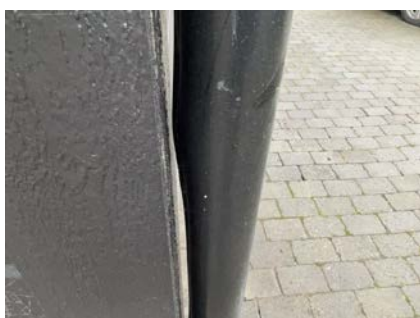
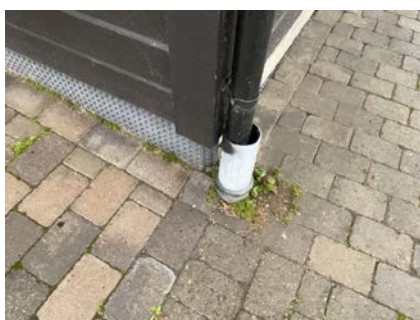
- Det er ikke tilfredsstillende bortledning av vann fra taknedløp ved grunnmur.
- Mer enn halvparten av forventet brukstid er passert på renner/nedløp/beslag.
- Takrenner har punktvis lekkasjer.

- Det må foretas tiltak for å lukke avviket.
- Nye renner og nedløp må monteres
- Det bør lages system for bortledning av vann fra taknedløp ved grunnmur.

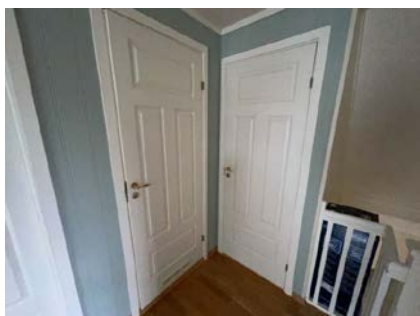
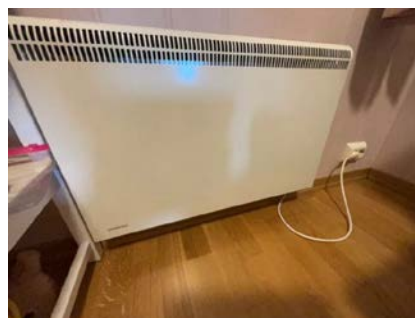
- Det er påvist andre avvik:
- Mer enn halvparten av forventet brukstid er oppbrukt.

- Det må foretas tiltak for å lukke avviket.

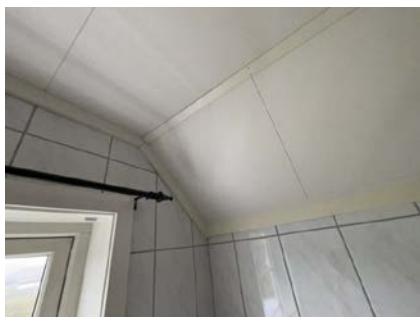
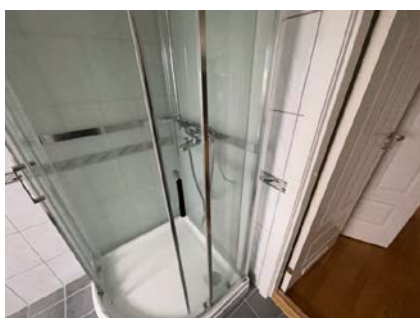
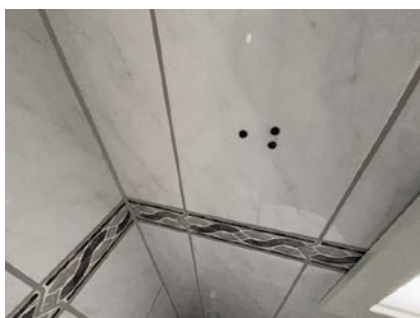
- Det er vindu/dør med ikke fuktbestandige materialer i våtsonen (ved vask, dusj, badekar, osv.), løsningen eller byggematerialet er uegnet
- Det er montert vinduer eller dører i våtsonen.
- Det er uegnede materialer i våtsoner

- Det må gjøres tiltak for å lukke avviket.
- Det bør vurderes annen løsning i våtsonen med tanke på plassering av vinduer eller dører.
- Uegnede materialer må fuktbeskyttes/utskiftes.
