# Gamle Åsbygdsveien 23 2450 RENA

## Tilstandsrapport Eierskifte

Boligtype: Enebolig

Byggeår: 1938

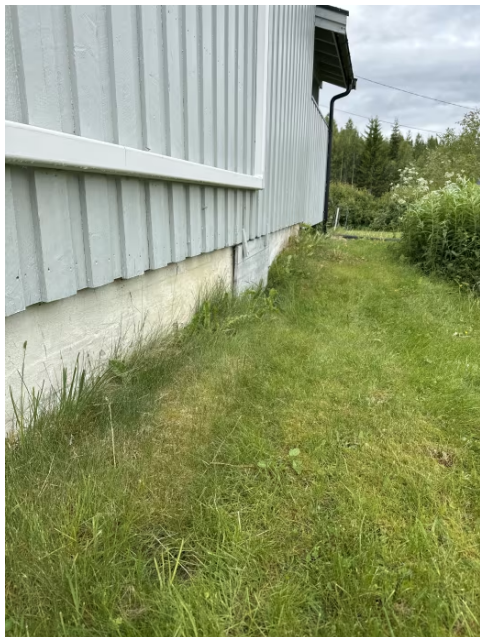
Dreneringen/fuktsikring har nådd en alder som gjør tettheten usikker i tiden som kommer. Normal brukstid for en drenering anslås til å være ca 30 år.

Det er synlige fukskader i overflater og ved bruk av fuktmåler måles høye fuktverdier i trematerialer.

Terrengforholdet fører til at overflatevann kan ledes inn mot boligen. Dette kan føre til fuktskade i boligen

Det er fuktinnsig fra grunnen og drenering/fuktsikringen av boligen fungerer ikke som tiltenkt.

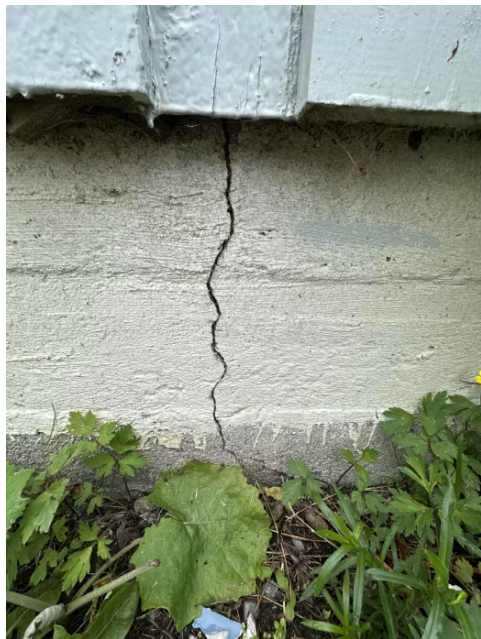
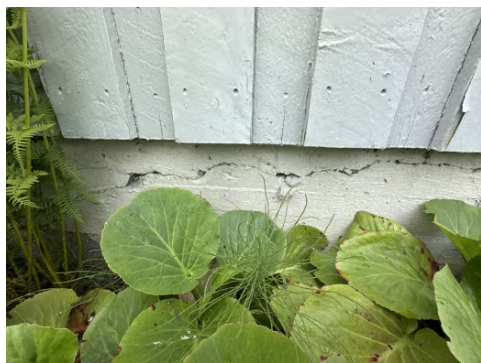
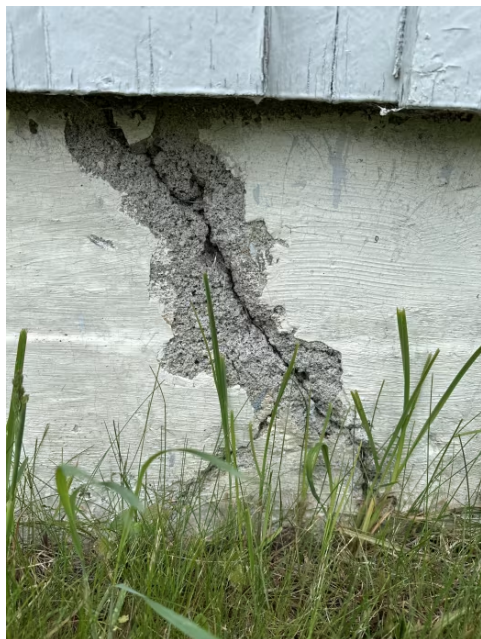
| <p>På befaringsdagen ble det registrert sprekker og avskalling av puss på grunnmur.</p> <p>Sprekker kan tyde på ustabil/sviktende grunn.</p> | |

| <p>Det anbefales å foreta en gjenpussing av sprekker i grunnmur, slik at forholdet kan observeres over tid, med tanke på om dette er under utvikling eller er stabilt.</p> <p>For å hindre fuktinntrekk/frostspreng, anbefales en gjenpussing. Utbedring av påviste skader er nødvendig.</p> | |

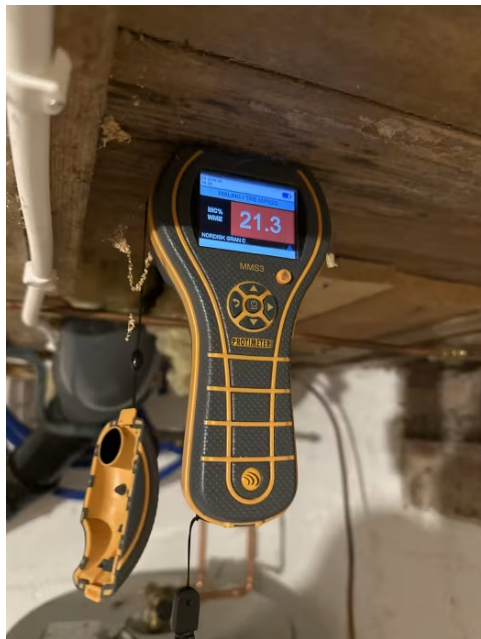
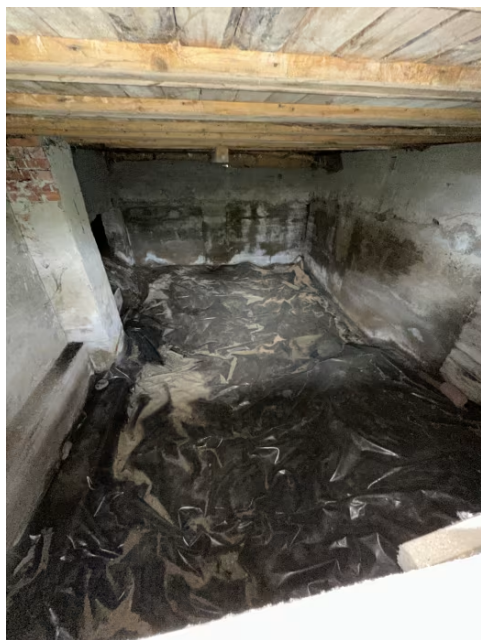
Det registreres mineralutsalg (salt/kalkutsalg) i overflater som er et symptom på fuktvandring gjennom grunnmur.

Det registreres en typisk "kjellerlukt" som erfaringsmessig kan komme fra en fuktskade.

Det påviste fuktnivå gir grunn til å overvåke konstruksjonen jevnlig for å se utvikling over tid, og eventuelt foreta tiltak for å unngå fuktskader.

Det bør gjøres tiltak for å bedre de klimatiske forhold i kjellerne slik at fuktinnhold i treverk synker til godt under 20 vektprosent.

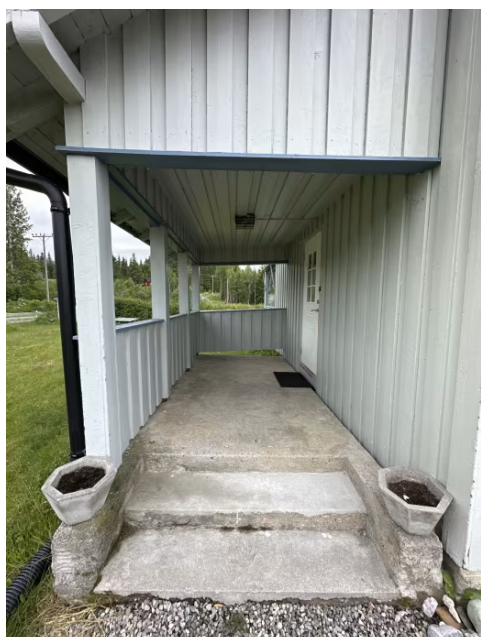
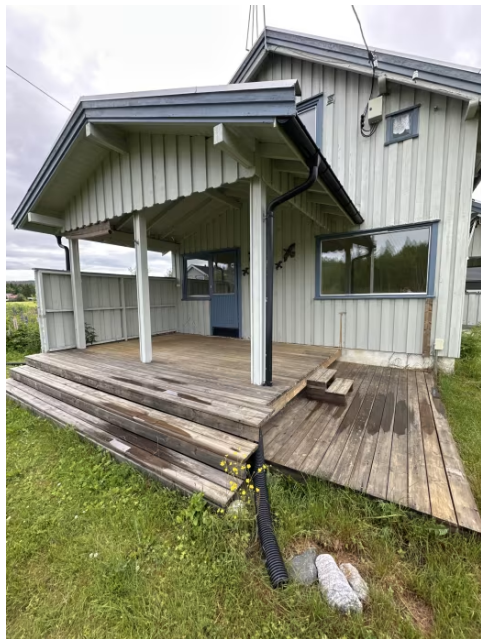
Det registreres råteskader i rekkverk. Det registreres værslitt/oppsprukket trevirke.

Utbedring av ovennevnte forhold må påregnes.

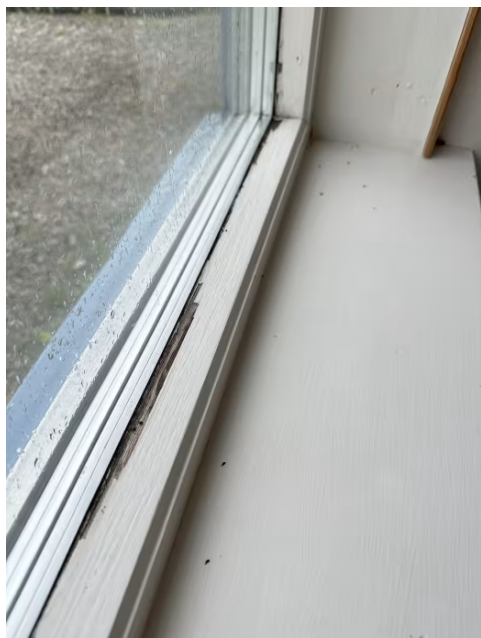
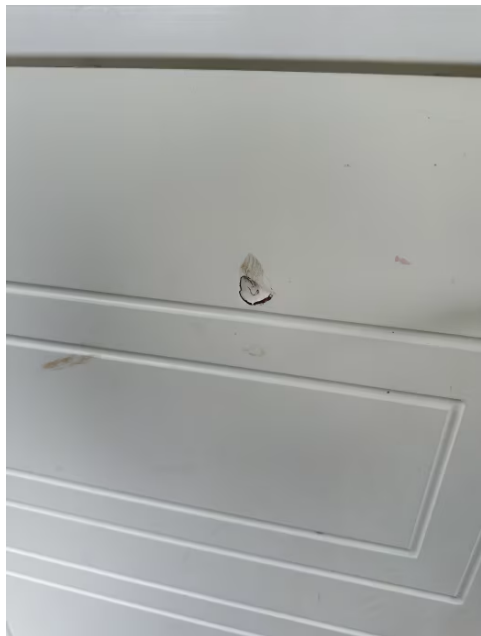
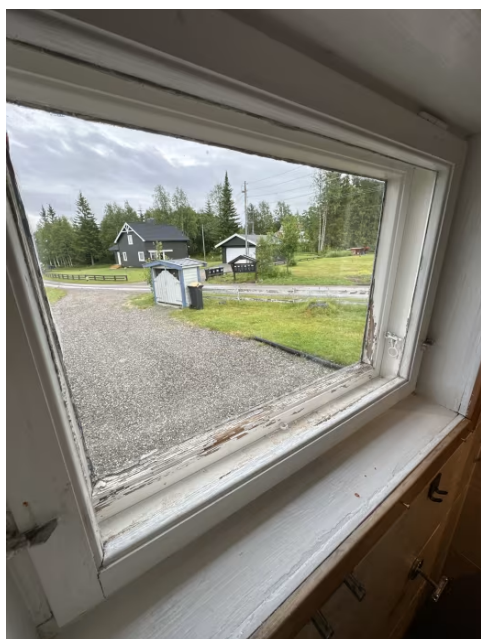
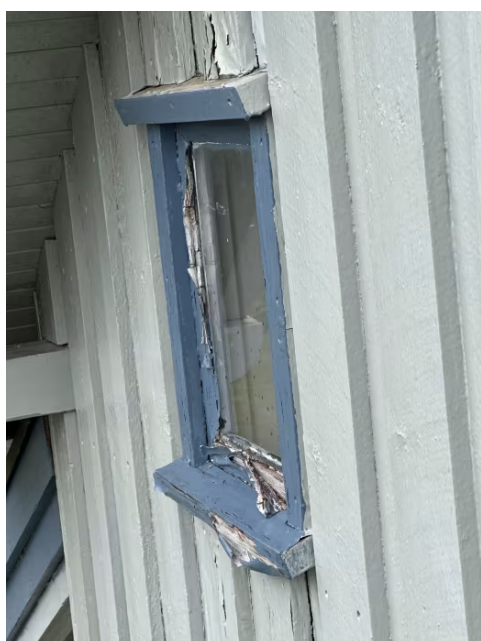
Det er påvist avvik ved omramming. Liten/ingen avstand mellom trepanel og beslag, fare for fuktopptrekk.

Det registreres vannbrett med store råteskader. Ikke tett mellom omramming og yttervegger.

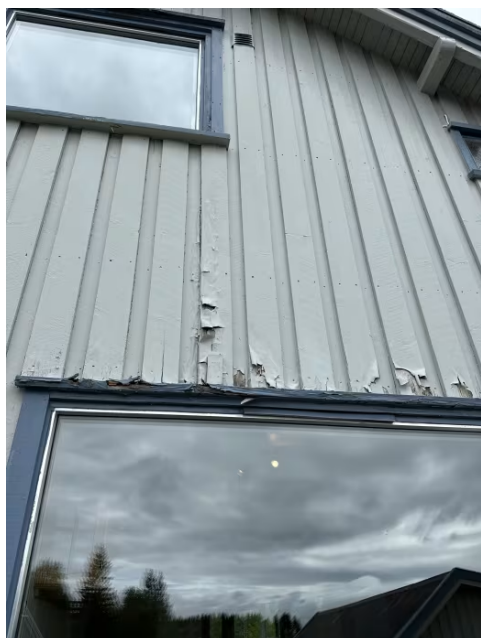
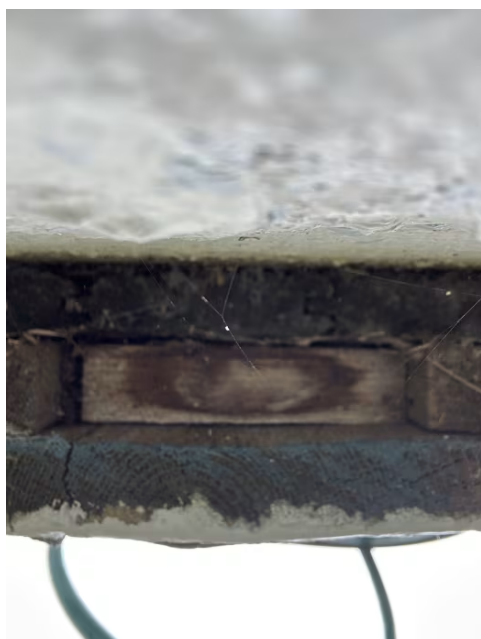
Det registreres store råteskader i kledningen og vannbrett. Det kan ikke utelukkes at det finnes skader i selve veggkonstruksjonen.

Materialer med råteskader må skiftes ut.

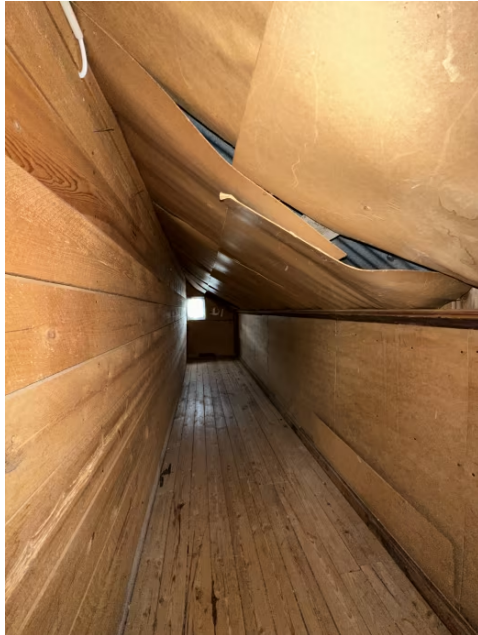
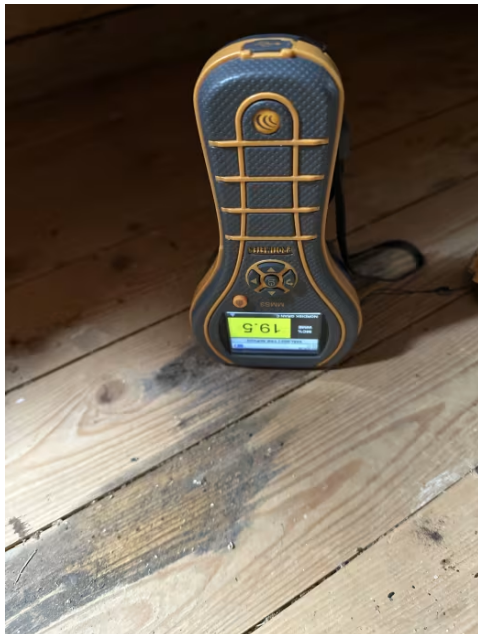
Det er påvist fuktskjolder i undertak/takkonstruksjon.

Det er registrert symptom på aktivitet fra skadedyr.

Konstruksjonene må sikres mot råte, sopp og skadedyr.

Lufting/ventilering bør forbedres.

Det må gjennomføres ytterligere undersøkelser for stadfesting av tilstand.

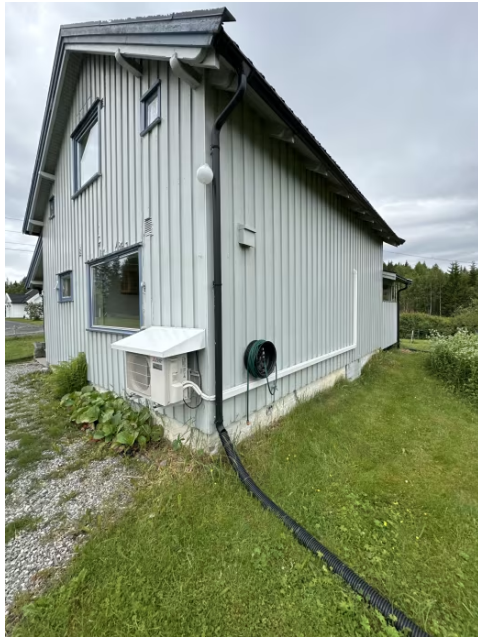
| Det ble registrert buling/skade i nedløpsrør som er et symptom på frostspreng. | |

| Utbedring av skader må påregnes. Drenerør anbefales montert på nedløp slik at overflatevann blir ført bort fra grunnmur. | |

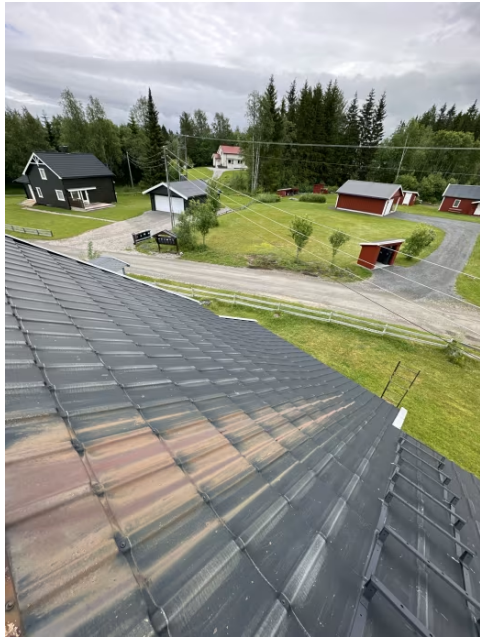
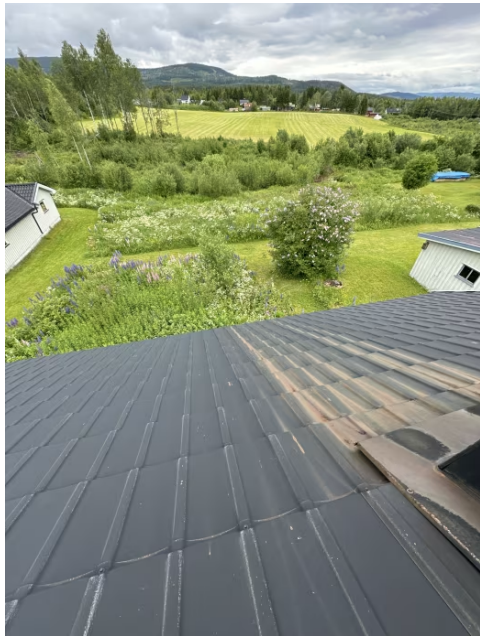
Det registreres rust i takplater. Det er observert rustdannelse på beslag.

Ved inspeksjon kott ble det registrert at sutaksplater i himling er løsnet og henger ned flere steder. Det mangler sutaksplater på kaldtloft. Det er åpning inn til bølgeblikk, og skadeomfanget er uavklart uten nærmere undersøkelser. Fare for skader på øvrige bygningsdeler om dette ikke utbedres.

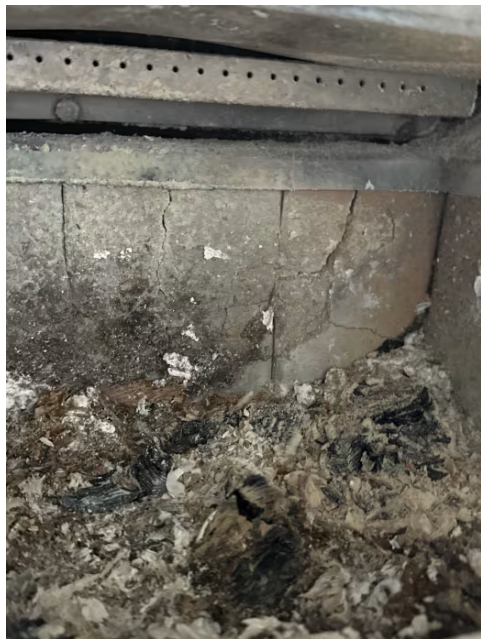
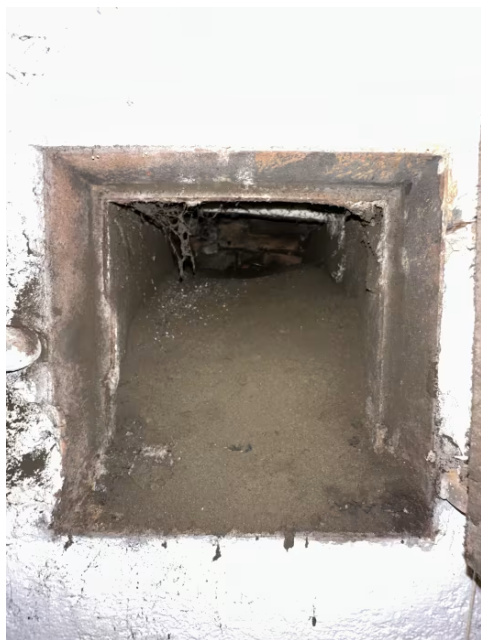
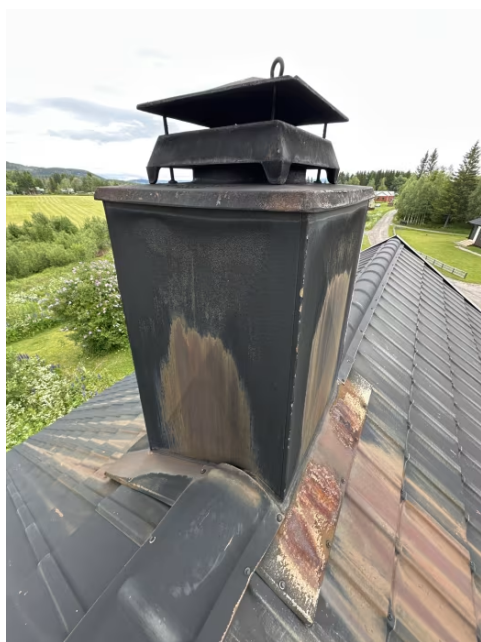
Det registreres sprekker/ riss i pipa. Det registreres sprekk innvendig i vedovn.

Det er rust i beslag rundt pipa. Skorstein er lavere enn 80 cm over tak.

Med bakgrunn i påviste avvik og for en vurdering av eventuelle tiltak anbefales en ytterligere kontroll av pipa/ildsteder utført av brann- og feievesen.

På grunn alder og slitasje må rehabilitering av pipa vurderes.

Utbedring av pipe med beslag over tak anbefales.

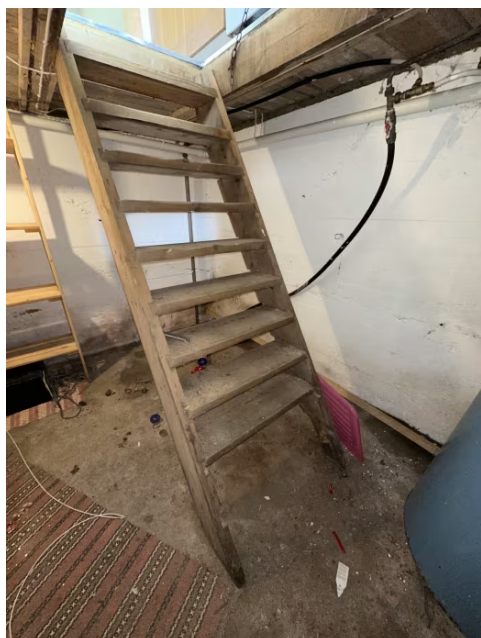
Det registreres råteskader i nedre del av kjellertrapp pga fuktopptrekk fra kjellergulv / grunnmur. Nederste trinn mangler.

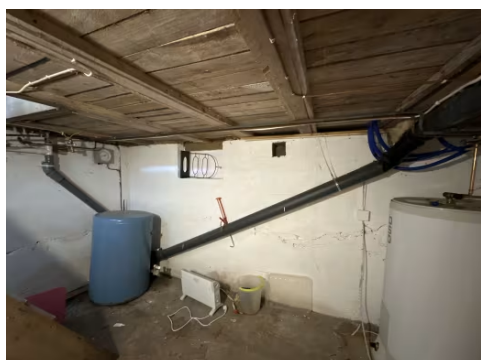
| <p>Drypplekkasje på avløpsrør kjøkkenet</p> <p>Det er ikke påvist tilfredsstillende lufting av avløpsanlegget.</p> <p>Mer enn halvparten av forventet brukstid er passert på utvendige avløpsledninger.</p> <p>Mer enn halvparten av forventet brukstid er passert på innvendige avløpsledninger.</p> <p>Det registreres drypplekkasje fra avløpsrør under vasken på kjøkkenet.</p> <p>Funksjon og tilstand må vurderes av fagmann.</p> | |

| <p>Ved eventuelle oppgraderinger av våtrom/kjøkken vil det være hensiktsmessig å skifte avløpsrør.</p> <p>Anbefaler ytterligere undersøkelser vedrørende lufting av avløpsanlegget.</p> <p>Med tanke på alder kan skader plutselig oppstå på anlegg av eldre årgang.</p> <p>Drypplekkasje på kjøkkenet må utbedres.</p> | |

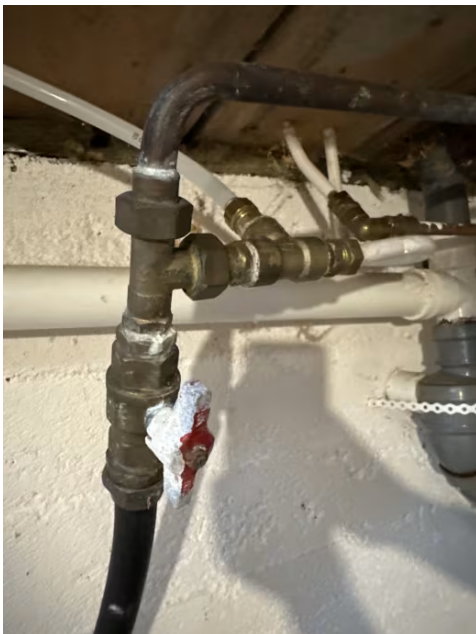
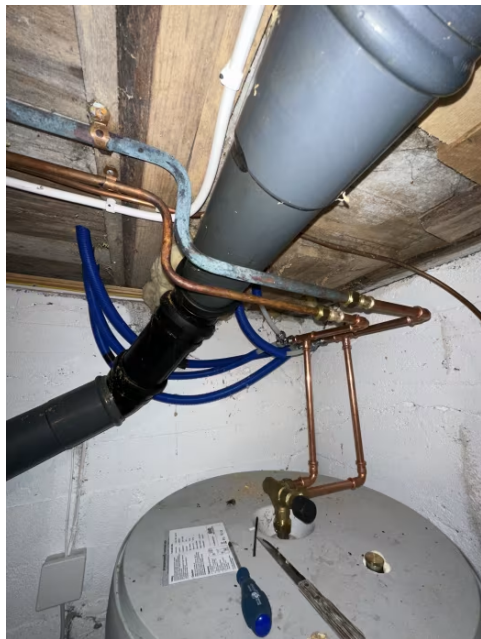
Vannrør er fra byggeåret, og har nådd en alder hvor det vil være økt risiko for lekkasjer.

Rørstrekk i kjeller er uisolerte og utsatt for frost. Det registreres vanddrypp fra vannrør i kjeller.

Vannrør må isoleres i kalde rom for å unngå frost og kondens.

Drypplekkasje på røranlegg i kjeller må utbedres.

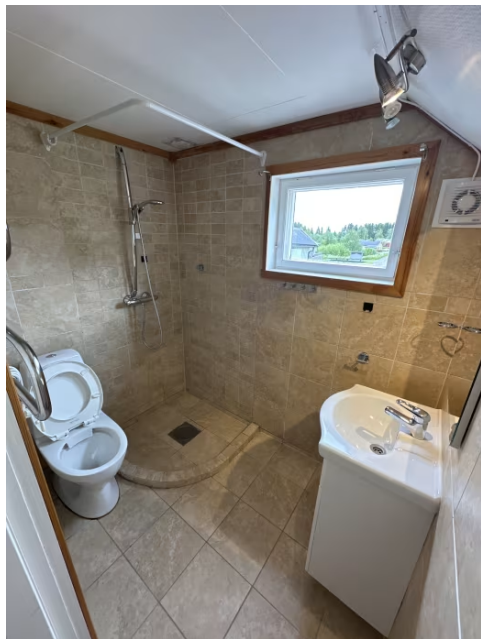
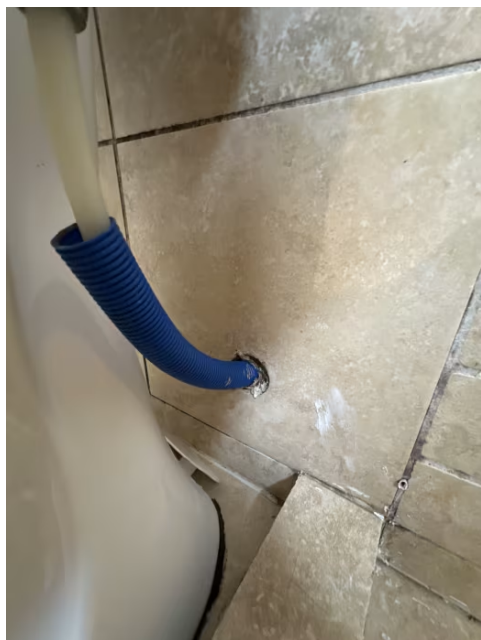
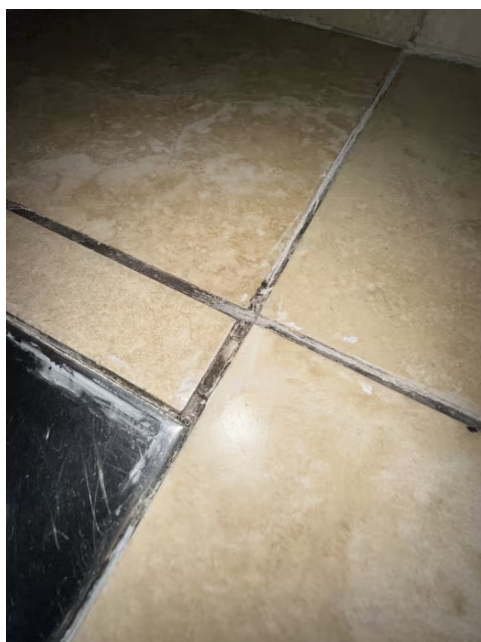
Det er behov for totalrenovering av våtrommet!

Det registreres feil fallforhold til sluk, mulighet for vannansamlinger flere steder. Sokkel danner et sperre mot sluk slik at lekkasjevann ikke når sluket. Det registreres muggsopp i himling og på vegger. Det registreres boom under mange fliser og sprekker i flisfuger.

Det registreres boom under flere fliser og sprekker/manglende flisfuger.

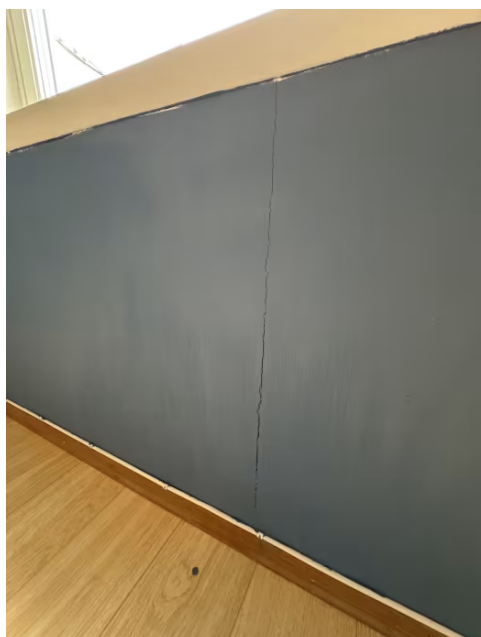
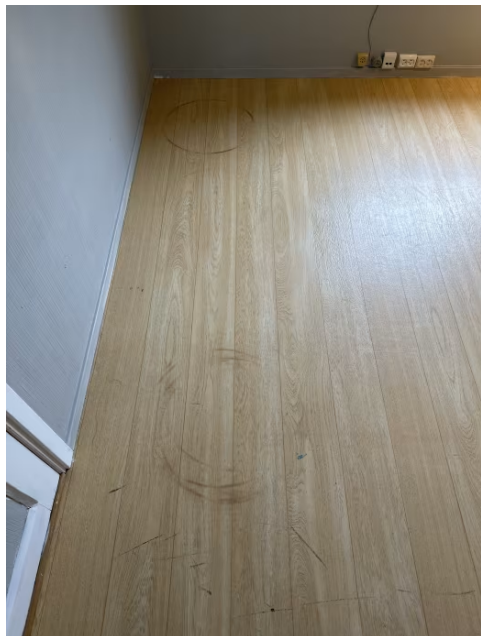
Det ble registrert «bom» i gulvflis under ildsted. «Bom» kan blant annet oppstå visst det ikke er påført tilstrekkelig med flislim eller at flisa har mistet vedheft til underlaget. Det registreres sprekker i fuger.

Overflater har en del slitasjegrad utover det en kan forvente.

Overflater må utbedres eller skiftes.
