Gamle Åsbygdsveien 23, 2450 RENA

**Koselig enebolig med landlig og fredelig beliggenhet. Nærhet til Rena sentrum. Solrik tomt.**

# Vedlegg

# Gamle Åsbygdsveien 23 2450 RENA

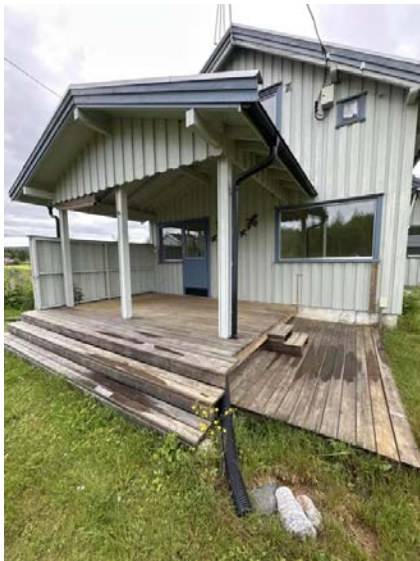
## 6.4 Balkong, terrasse, platting

Det registreres råteskader i rekkverk. Det registreres værslitt/oppsprukket trevirke.

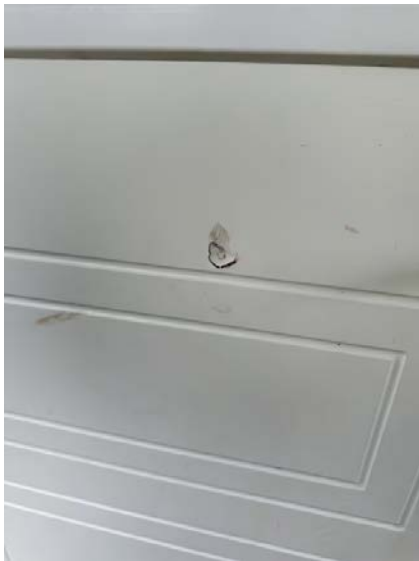
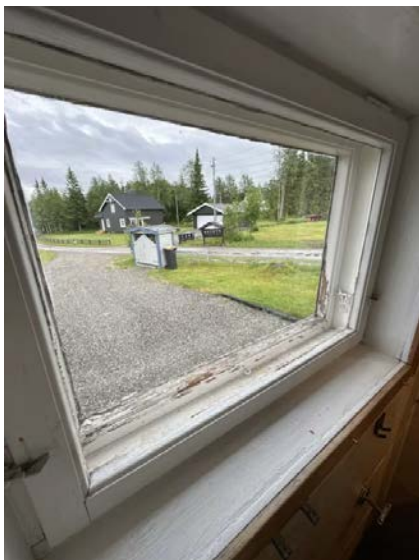
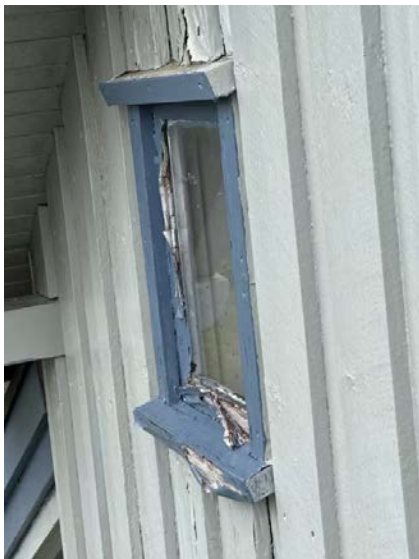
Det er påvist avvik ved omramming. Liten/ingen avstand mellom trepanel og beslag, fare for fuktopptrekk.

Det registreres vannbrett med store råteskader. Ikke tett mellom omramming og yttervegger.

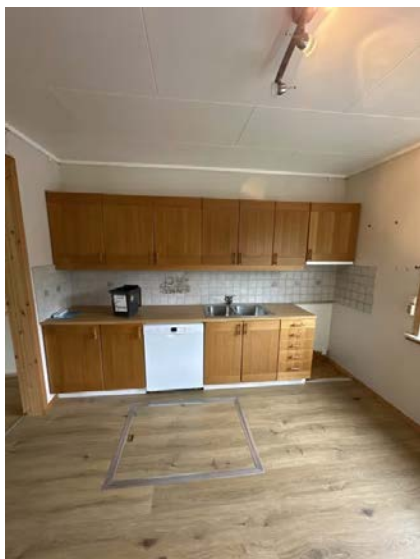
## 6.14 Kjøkken

Det er påvist skader på overflater/kjøkkeninnredning utover normal slitasjegrad.

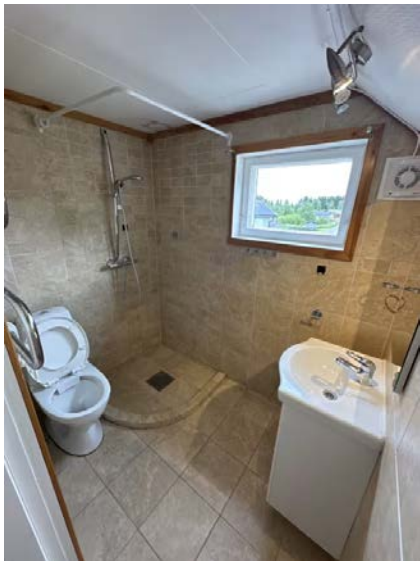
## 6.24 Våtrom

Det registreres feil fallforhold til sluk, mulighet for vannansamlinger flere steder. Sokkel danner et sperre mot sluk slik at lekkasjevann ikke når sluket. Det registreres muggsopp i himling og på vegger. Det registreres boom under mange fliser og sprekker i flisfuger.

Det er behov for totalrenovering av våtrommet!
