Gamle Åsbygdsveien 23, 2450 RENA

**Koselig enebolig med landlig og fredelig beliggenhet. Nærhet til Rena sentrum. Solrik tomt.**

# Gamle Åsbygdsveien 23 2450 RENA

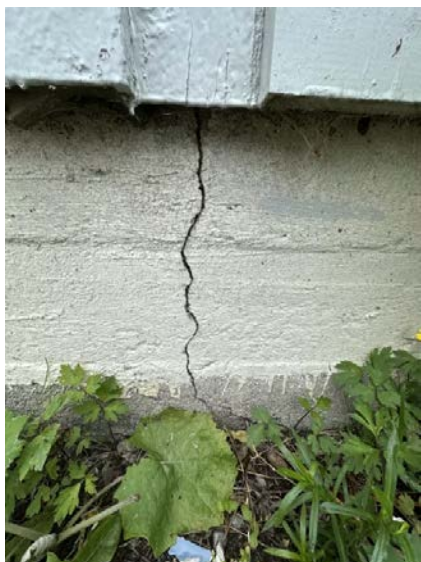
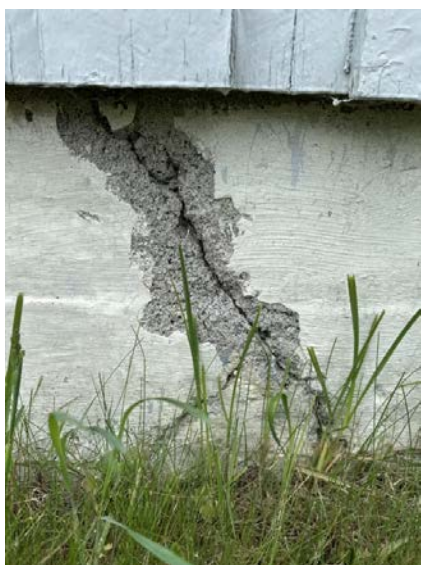
### 6.2 Grunnmur og fundament

På befaringsdagen ble det registrert sprekker og avskalling av puss på grunnmur.

Sprekker kan tyde på ustabil/sviktede grunn.

Det anbefales å foreta en gjenpussing av sprekker i grunnmur, slik at forholdet kan observeres over tid, med tanke på om dette er under utvikling eller er stabilt.

For å hindre fuktinntrekk/frostspreng, anbefales en gjenpussing. Utbedring av påviste skader er nødvendig.

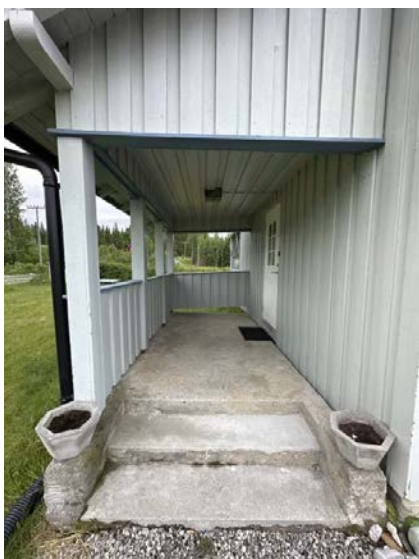
## 6.4 Balkong, terrasse, platting

Det registreres råteskader i rekkverk. Det registreres værslitt/oppsprukket trevirke.

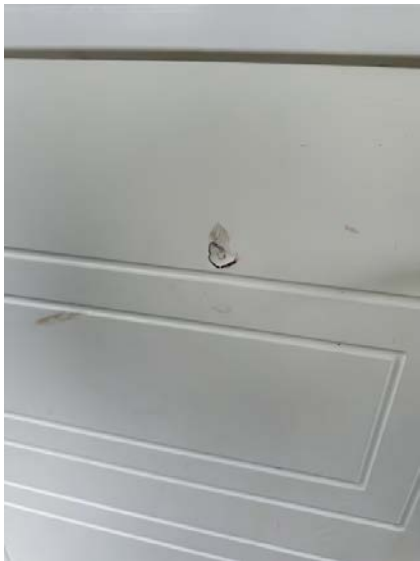
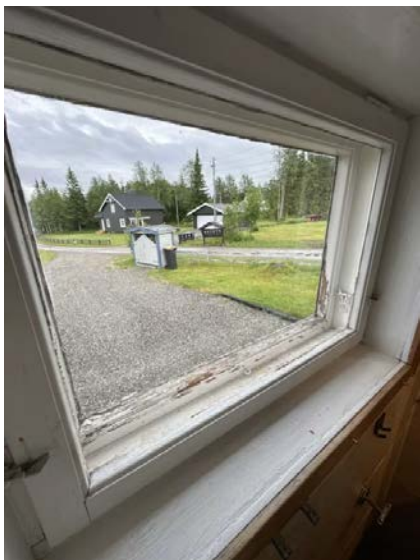
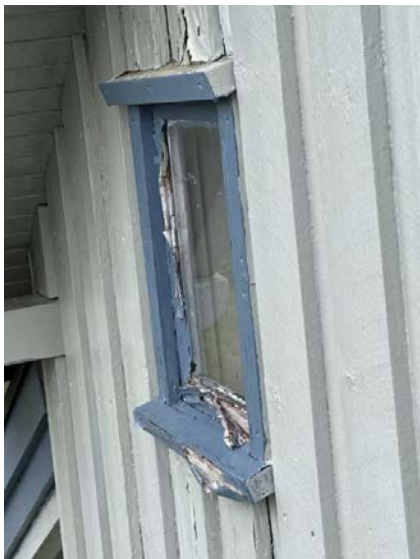
Det er påvist avvik ved omramming. Liten/ingen avstand mellom trepanel og beslag, fare for fuktopptrekk.

Det registreres vannbrett med store råteskader. Ikke tett mellom omramming og yttervegger.

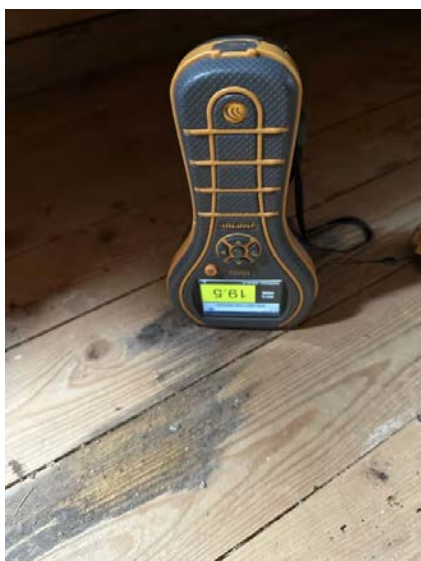
## 6.7 Loft (konstruksjonsoppbygging)

Det er påvist fuktskjolder i undertak/takkonstruksjon.

Det er registrert symptom på aktivitet fra skadedyr.

Lufting/ventilering bør forbedres.

Det må gjennomføres ytterligere undersøkelser for stadfesting av tilstand.

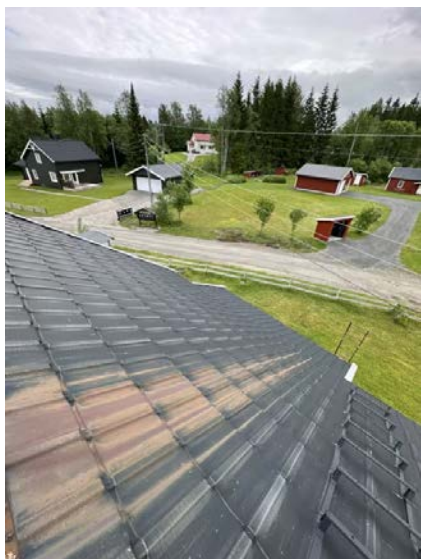
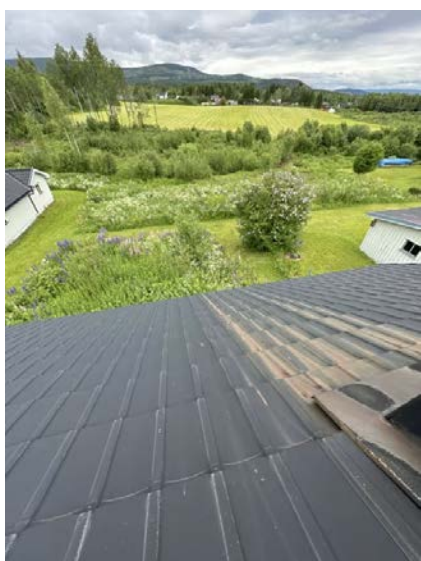
## 6.10 Takteking

Det registreres rust i takplater. Det er observert rustdannelse på beslag.

Ved inspeksjon kott ble det registrert at sutakplater i himling er løsnet og henger ned flere steder. Det mangler sutakplater på kaldtloft. Det er åpning inn til bølgeblikk, og skadeomfanget er uavklart uten nærmere undersøkelser. Fare for skader på øvrige bygningsdeler om dette ikke utbedres.

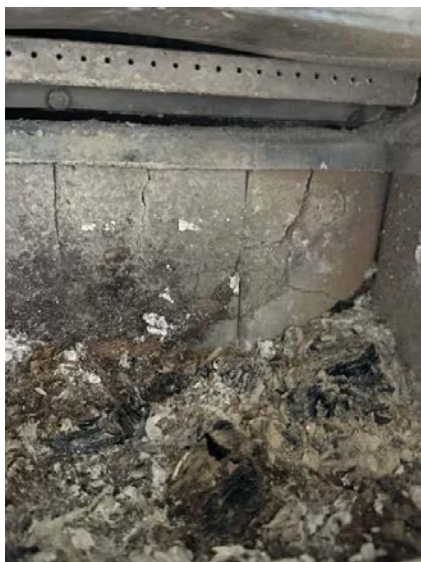
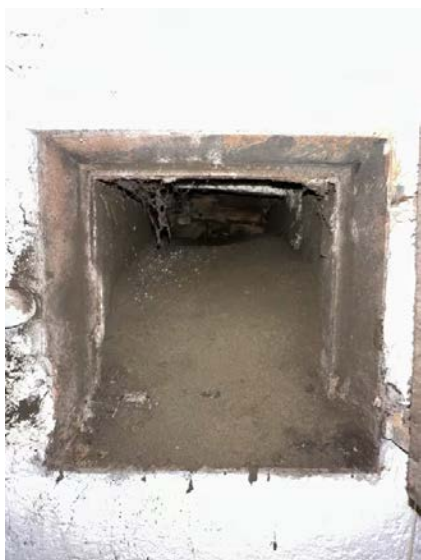
## 6.13 Ildsted/Skorstein

Det registreres sprekker/ riss i pipa. Det registreres sprekk innvendig i vedovn.

Det er rust i beslag rundt pipa. Skorstein er lavere enn 80 cm over tak.

Utbedring av pipe med beslag over tak anbefales.

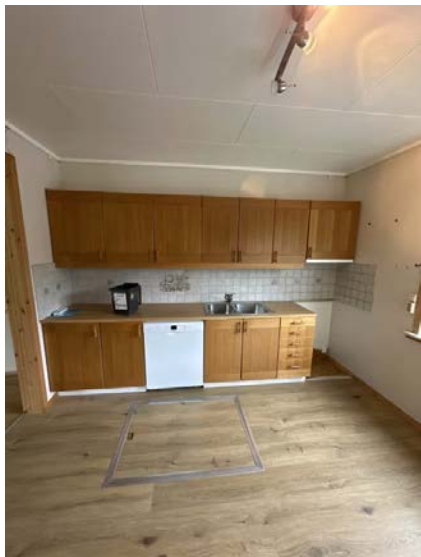
## 6.14 Kjøkken

Det er påvist skader på overflater/kjøkkeninnredning utover normal slitasjegrad.

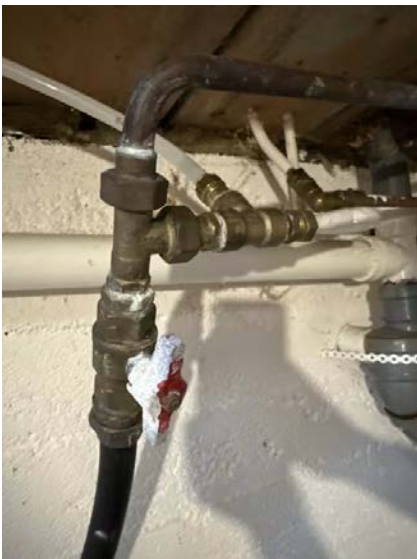
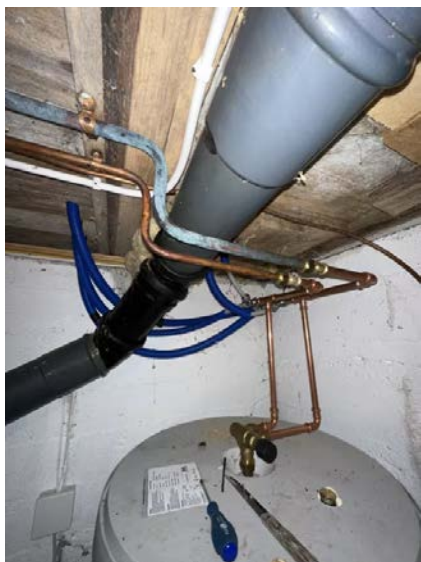
## 6:19 Vannledninger

Vannrør er fra byggeåret, og har nådd en alder hvor det vil være økt risiko for lekkasjer.

Rørstrekk i kjeller er uisolerte og utsatt for frost. Det registreres vanndrypp fra vannrør i kjeller.

Vannrør må isoleres i kalde rom for å unngå frost og kondens.

Drypplekkasje på røranlegg i kjeller må utbedres.

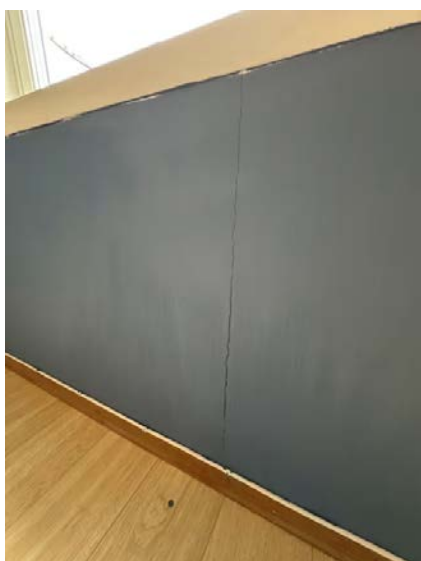
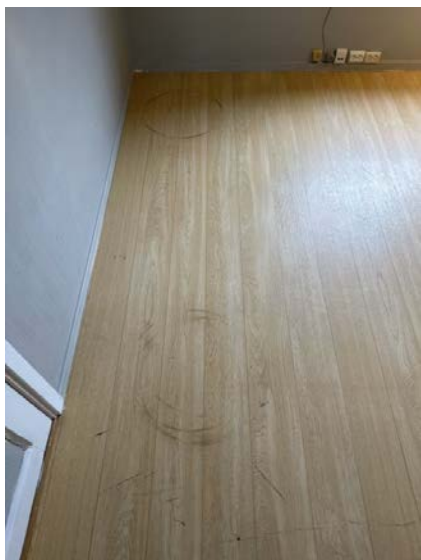
## 6.25 Øvrig: Innvendige overflater

Det ble registrert «bom» i gulvflis under ildsted. «Bom» kan blant annet oppstå visst det ikke er påført tilstrekkelig med flislim eller at flisa har mistet vedheft til underlaget. Det registreres sprekker i fuger.

Overflater har en del slitasjegrad utover det en kan forvente.

Overflater må utbedres eller skiftes.

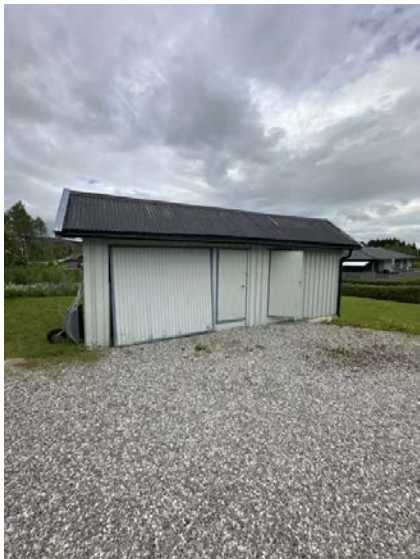
6.26 Øvrig: Uthus

Frittstående uthus med garasje og boder. Støpt grunnmur. Gruset gulv og bod med sponplater. Yttervegger oppført i bindingsverk og utvendig kledd med stående panel. Saltak takkonstruksjon i tre teknet med bølgeblekk. Renner og nedløp av metall på en side. Enkelte vinduer i tre med enkle glass. Garasje port og gangdører i tre. Bygning med skjevheter, råte, preg av elde/slitasje og manglende vedlikehold. Påkostninger må påregnes.
