Tilstandsrapport

Rekkehus

Sophus Lies vei 27, 3612 KONGSBERG

Befaringsdato: 04.03.2025

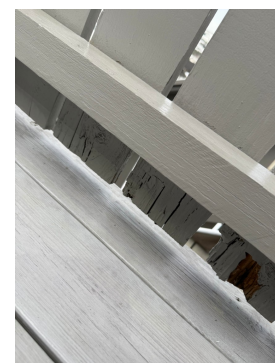
- Det er påvist fukt-/råteskader i konstruksjonen.
- Rekkverket er for lavt i forhold til dagens krav til rekkverkshøyder.

Råteskader på enkelte rekkverksbord, noe som kan påvirke sikkerheten og levetiden til konstruksjonen dersom det ikke gjøres noe med.

Bilde viser råte i rekkverk.

- Råteskadet trekledning må skiftes ut.
- Råteskadede konstruksjoner må skiftes ut.

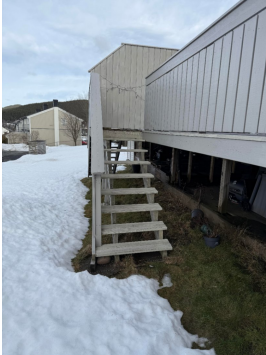
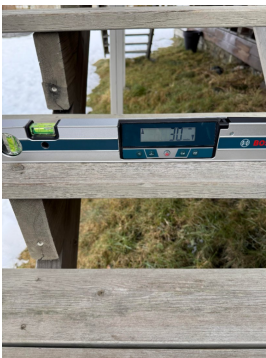
TG 3 Utvendige trapper

Bilde av utvendig trapp.

Bildet viser at trappen har noen skjevheter.

- Rekkverk må monteres for å lukke avviket.
- Lokal utbedring må utføres.

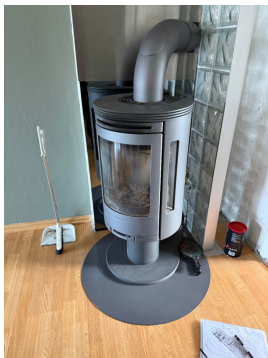
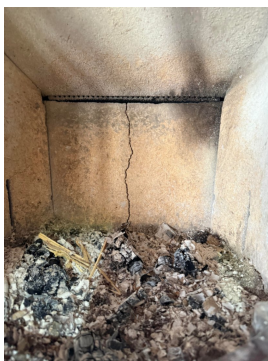
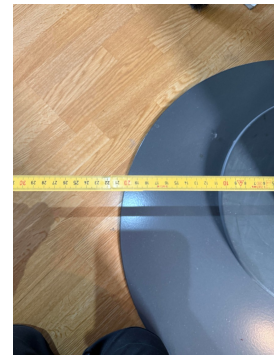
! TG 2 Pipe og ildsted

- Ildfast stein har sprekker.

Bilde av sprekk i ildfast stein.

Bildet viser at avstanden mellom vedovn og laminatgulv er mindre enn 30 cm

- Ildfast stein bør skiftes ut/repareres.

Øke avstanden mellom vedovn og gulv til minst 30 cm

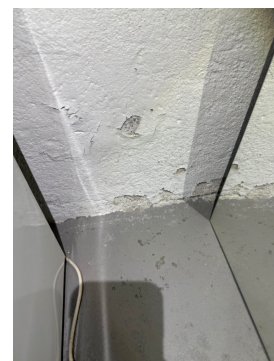
! TG 2 Rom Under Terreng

- Det er påvist indikasjoner på noe fuktgjennomtrenging i kjellergulv.
- Det er påvist indikasjoner på noe fuktgjennomtrenging inn i kjellermur.

Det er påvist noen indikasjoner på fukt og saltutslag i kjellermur. Fuktinntrengning i murverket, trolig som følge av kapillærsug fra grunnen eller rester av eldre fuktproblematikk før drenering ble forbedret.

Bildet viser saltutslag på kjellermuren, noe som indikerer fuktinntrengning i konstruksjonen.

- Det påviste fuktnivå gir grunn til å overvåke konstruksjonen jevnlig for å se utvikling over tid, og eventuelt foreta tiltak for å unngå fuktskader.

Siden dette er et borettslag, faller vedlikeholdsansvaret for grunnmur og utvendig drenering normalt inn under borettslagets vedlikeholdsplikt. Beboere bør melde fra til styret dersom fuktproblemet forverres eller utvikler seg til synlige skader.

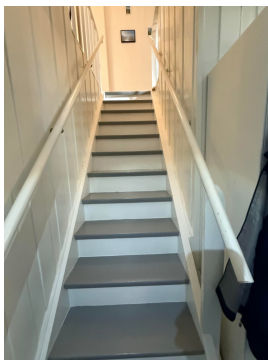
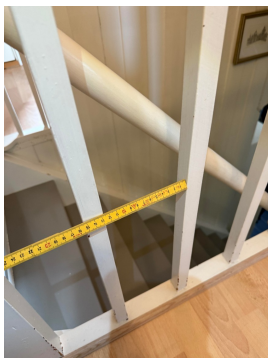
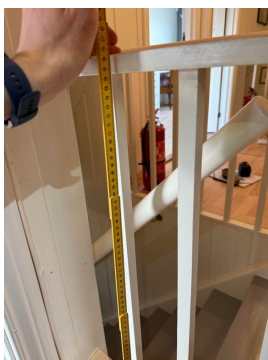
! TG 2 Innvendige trapper

Bilde av åpninger i rekkverk på den ene siden.

Bilde av høyde på rekkverk.

- Det er ikke krav om utbedring av åpninger opp til dagens krav.
- Åpninger er såpass store at det ut ifra sikkerhetsmessige forhold anbefales å lage mindre åpninger.

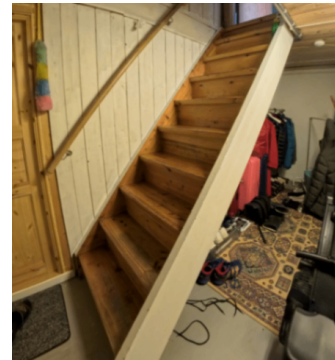
TG 3 Innvendige trapp kjeller

Bilde av trapp til kjeller.

- Rekkverk må monteres for å lukke avviket.
- Håndløper bør monteres, men det var ikke krav på byggetidspunktet.

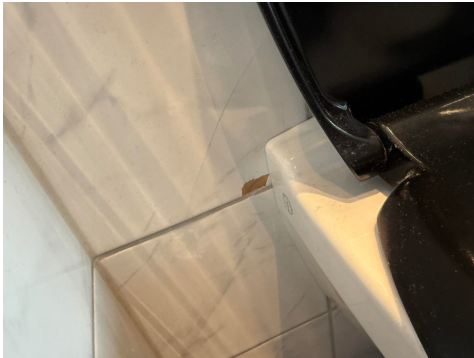
- Det er påvist sprekker i fliser.
- Det er vindu/dør med ikke fuktbestandige materialer i våtsonen (ved vask, dusj, badekar, osv.), løsningen eller byggematerialet er uegnet

Det er påvist sprekk i veggflis ved toalettet.

Bildet viser en sprekk i veggflisen ved toalettet, noe som kan indikere feil ved montering.

For å lukke avviket må den skadede flisen skiftes.

Vinduet er innenfor våtsonen, men er skjermet av dusjdøren, og er ikke preget av fuktbelstningin slik det fremstår i dag. Ikke behov for utbedringstiltak. Dersom bruken endrer seg kan vinduet bli utsatt for fuktpåkjenning, og det bør vurderes om materialene må skiftes.

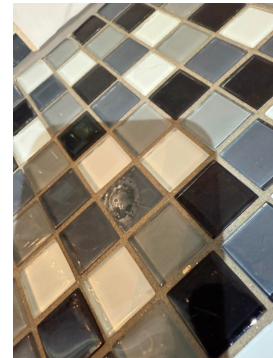
- Det er mulighet for at det kan forekomme vannlekkasje på våtrommet hvor vann ikke vil gå til sluk.
- Det er påvist at høydeforskjell fra topp slukrist til gulv/synlig topp membran ved dørterskel er mindre enn 25 mm.
- Det er påvist avvik i fallforhold til sluk i forhold til krav i forskrift på byggetidspunktet.
- Det er påvist sprekker i fliser.

Risiko for fuktskader i tilstøtende rom dersom vannet ikke ledes korrekt til sluk.

Bilde av skade på gulvflis

- Det må foretas utbedring av fallforhold.
- Våtrommet fungerer med dette avviket.

Dersom det samler seg mye vann ved dørterskelen, er det risiko for at vann kan trenge inn i konstruksjonen hvis tettingen ikke er tilstrekkelig. For å redusere risikoen for fuktskader i tilstøtende rom kan det vurderes å installere en forhøyet terskel ved døren inntil fallforholdene er utbedret.

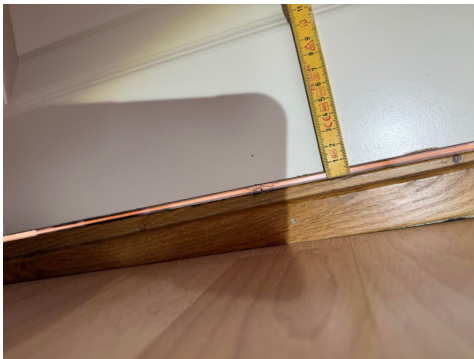
Bildet viser luftespalte mellom dørblad og terskel.

Bedre tilluft bør etableres.

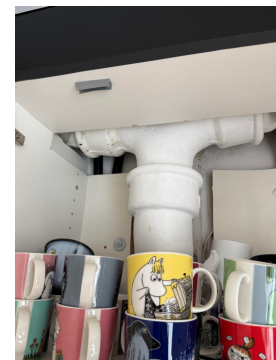
- Det er ikke behov for utbedringstiltak siden anlegget fungerer i dag, men ut ifra alder kan skader plutselig oppstå på eldre anlegg.

Bilde av avløpsrør.

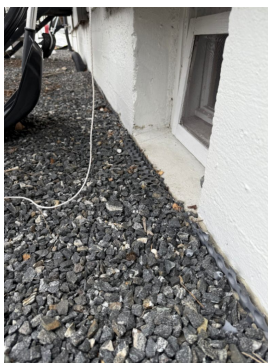
TG 2 Fuktsikring og drenering

Mangel på topplst kan føre til redusert effekt av grunnmursplasten.

Bildet viser grunnmursplast uten topplst.

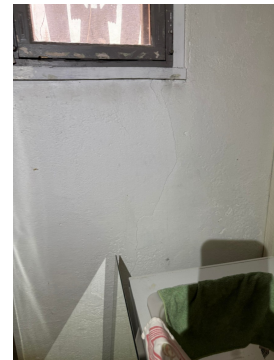
TG 2 Grunnmur og fundamenter

- Grunnmuren har sprekkdannelser.

Det er påvist en sprekk i grunnmuren i boden ved vinduet.

Sprekken vurderes som stabil og krever ikke umiddelbar utbedring, men bør overvåkes.

Bildet viser en sprekk i grunnmuren i boden ved vinduet.

Beboere bør melde fra til styret dersom det observeres videre utvikling av sprekken, slik at borettslaget kan vurdere eventuelle tiltak.

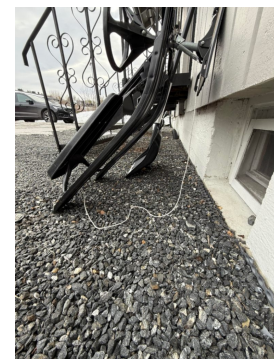
TG 2 Terrengforhold

Økt risiko for vannansamling ved vinduet, som kan føre til fuktinntrenging ved/i kjellervinduet.

Bildet viser et kjellervindu plassert nær bakkenivå, hvor terrenget heller inn mot grunnmuren.

Beboere bør melde fra dersom det observeres økt vannansamling eller tegn til fuktproblemer.
