# Tilstandsrapport

Leilighet

Kampenvegen 1, 2850 LENA

Befaringsdato: 08.08.2025

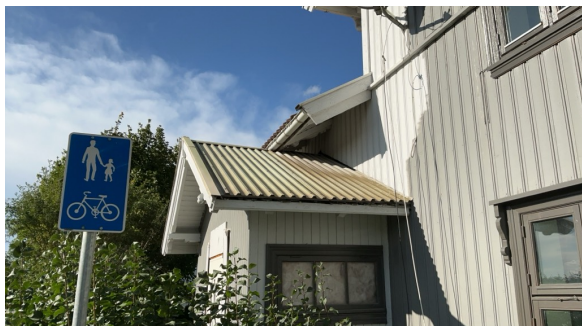
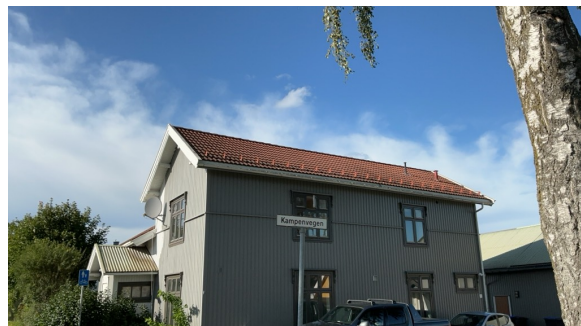
## TG 2 Nedløp og beslag

- Det er ikke tilfredsstillende bortledning av vann fra taknedløp ved grunnmur.
- Det mangler snøfangere på hele eller deler av taket, men det var ikke krav om dette på byggemeldingstidspunktet.
- Det mangler tilfredsstillende adkomst til pipe for feier.
- Mer enn halvparten av forventet brukstid er passert på renner/nedløp/beslag.
- Det er avvik:

- Overvåk tilstanden jevnlig. For å få tilstandsgrad 0 eller 1 må beslag/renner/nedløp skiftes ut, men tidspunktet for når dette er nødvendig er vanskelig å si noe om.

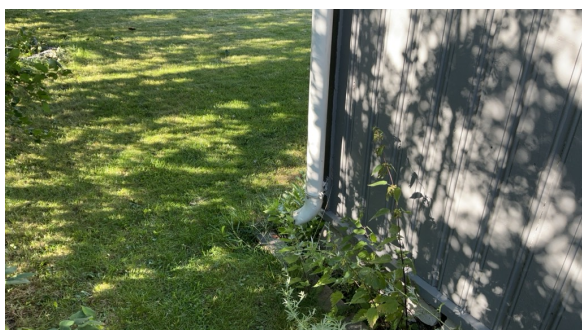
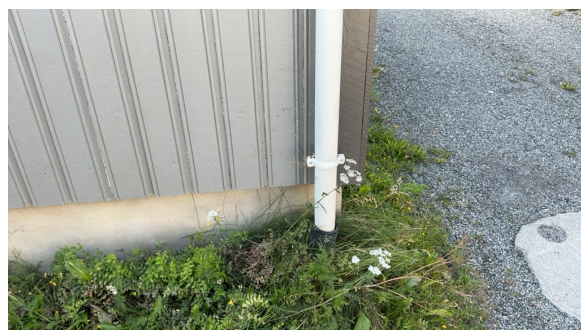
## TG 2 Veggkonstruksjon

- Det er ingen eller liten lufting i nedre kant av kledning mot grunnmur.
- Det er avvik:

Eksakt tilstand kan ikke kontrolleres uten bygningsmessige inngrep. Lufting av kledningen er ikke iht. dagens anbefalte løsning, men heller ikke dårligere enn normal løsning ved husets byggeår. Konstruksjonene er ikke skadedyr-sikker. Lav høyde mellom grunnen og kledning, risiko for skader. Anbefalt høyde mellom terreng og kledning er 30cm. Småsprekker nederst på kledning er registrert. Kledning bærer stedvis preg av elde og slitasje.

Ved evt. utskifting av panel og etterisolering anbefales det at det etableres luftespalte iht. dagens anbefalinger og at bygningsdelen utføres skadedyrsikker.

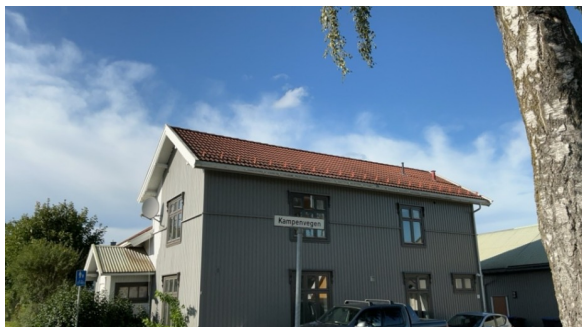
## TG 2 Vinduer

- Det er avvik:

Utskifting av eldre vinduer kan ha positiv effekt på energibruken i boligen. Ingen umiddelbare tiltak er nødvendig, men oppgraderinger må etter hvert påregnes. Ingen umiddelbare tiltak er nødvendig, men oppgraderinger må etter hvert påregnes.

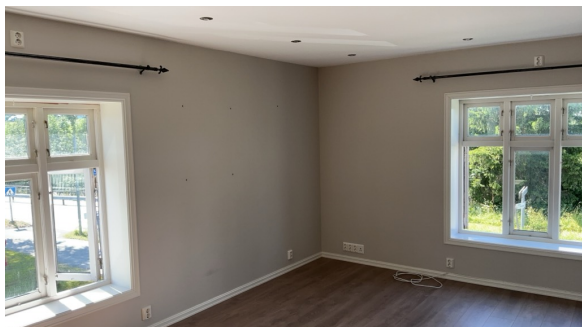
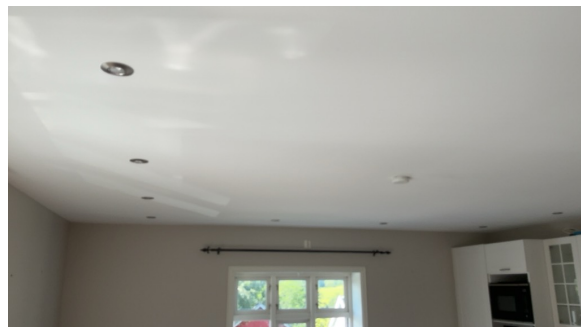
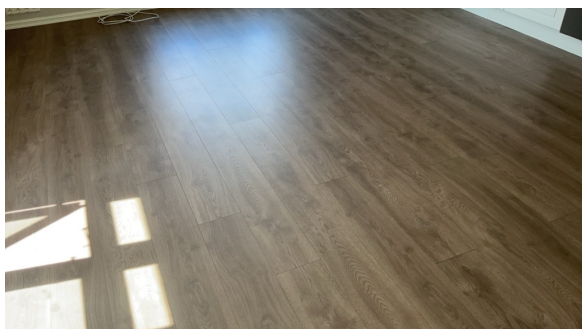
## ! TG 2 Etasjeskille/gulv mot grunn

- Det er målt høydeforskjell på mellom 15-30 mm gjennom hele rommet. Tilstandsgrad 2 gis med bakgrunn i standardens krav til godkjente måleavvik.

Ved fuktmålinger i trebjelkelag i kjeller registrerte jeg tørre verdier. Eksakt tilstand kan ikke kontrolleres uten bygningsmessige inngrep. Takstmann anbefaler ytterligere undersøkelser. Skjevheter i etasjeskiller, dette er normalt byggeåret tatt i betraktning. Knirk er observert.

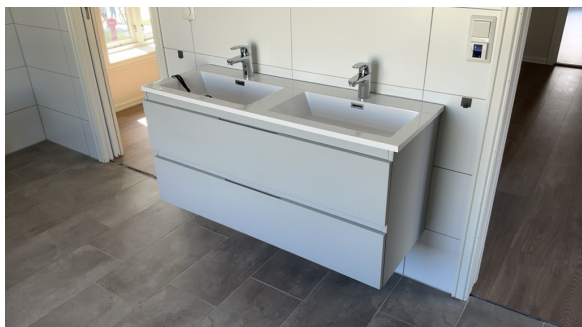
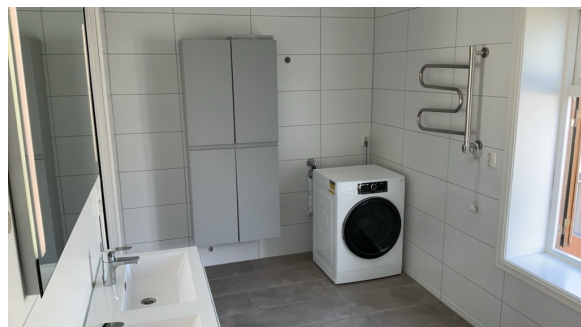
## TG 2 Overflater vegger og himling

- Det er mulighet for at det kan forekomme vannlekkasje på våtrommet hvor vann ikke vil gå til sluk.
- Det er påvist at høydeforskjell fra topp slukrist til gulv/synlig topp membran ved dørterskel er mindre enn 25 mm.
- Det er påvist avvik i krav til høydeforskjell/fall-løsning på våtrommet.
- Det er avvik:

Det finnes ingen dokumentasjon på prosjektering eller utførelse av rommet. Gulvet er tilnærmet flatt. Det er lokalt fall til sluk. Fall er ikke tilfredsstillende, men badet fungerer med dette avviket

Det er ikke behov for utbedringstiltak siden våtrommet fungerer i dag, men skader/ følgeskader kan oppstå på rom som ikke er fagmessig utført.

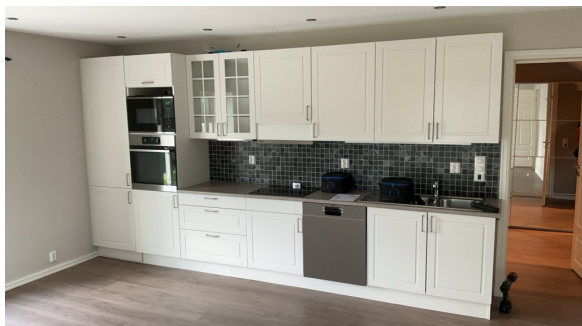
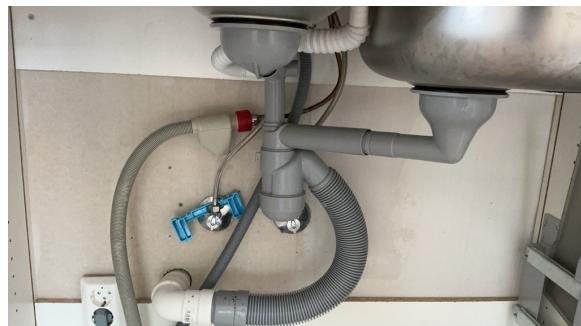
### TG 2 Avtrekk

- Det er kun kullfilterventilator på kjøkkenet og heller ikke andre forserte/mekaniske avtrekksløsninger fra kokesonen.
- Det er avvik:

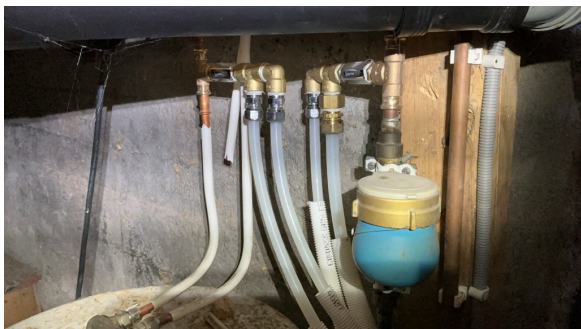
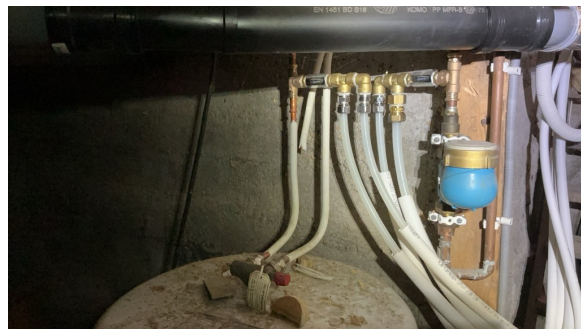
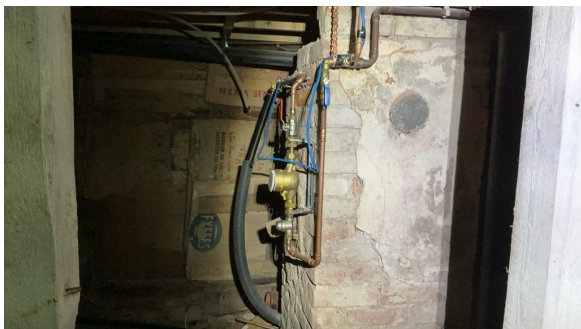
### Avløpsrør

Synlige avløpsrør i: Plast. Anlegget er ikke teknisk vurdert. Jeg er ikke VVS fagmann, kontakt rørlegger for evt. nærmere kontroll av anlegget. Bunnledningene og utvendige ledninger er nedgravd og ikke tilgjengelig for inspeksjon.

- Det er ikke påvist tilfredsstillende lufting av avløpsanlegget.
- Det er avvik:

Det er ikke behov for umiddelbare utbedringstiltak, men skader kan plutselig oppstå på eldre rør. Tidspunkt for når tiltak er påregnelig er vanskelig å si noe om.
