Kampenvegen 1, 2850 LENA

**Lys og innbydende leilighet i 2. etg  
- 2 soverom - kort veg til Lena  
sentrum - nærhet til turområder.**

Befaringsdato: 08.08.2025

Rapportdato: 18.08.2025

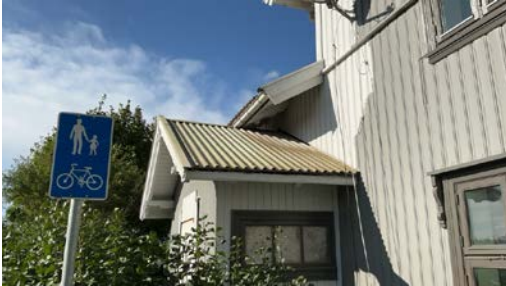
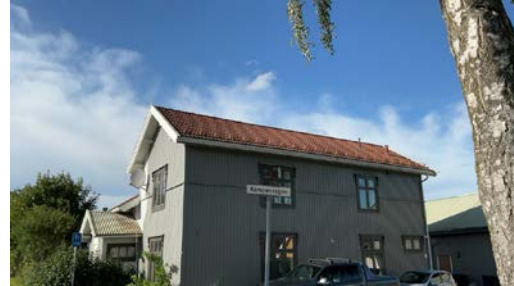
## TG 2 Nedløp og beslag

- Det er ikke tilfredsstillende bortledning av vann fra taknedløp ved grunnmur.
- Det mangler snøfangere på hele eller deler av taket, men det var ikke krav om dette på byggemeldingstidspunktet.
- Det mangler tilfredsstillende adkomst til pipe for feier.
- Mer enn halvparten av forventet brukstid er passert på renner/nedløp/beslag.
- Det er avvik:

Utvendige beslag, takrenner og nedløp i metall.

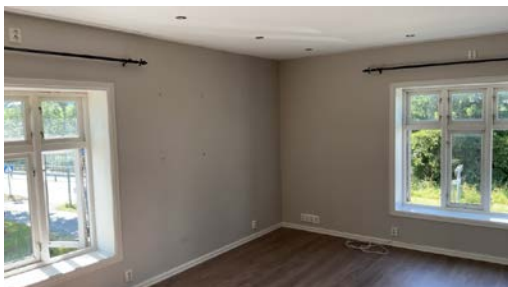
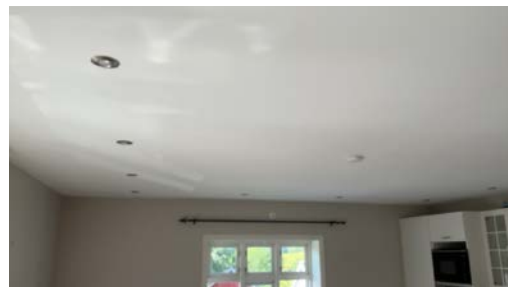
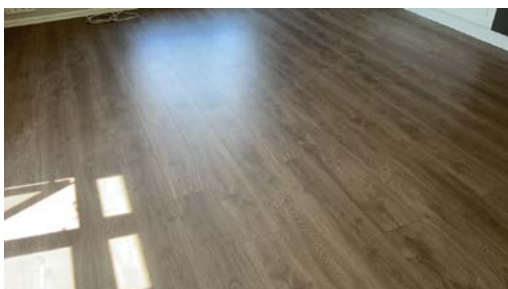
### TG 2 Etasjeskille/gulv mot grunn

- Det er målt høydeforskjell på mellom 15-30 mm gjennom hele rommet. Tilstandsgrad 2 gis med bakgrunn i standardens krav til godkjente måleavvik.

Ved fuktmålinger i trebjelkelag i kjeller registrerte jeg tørre verdier. Eksakt tilstand kan ikke kontrolleres uten bygningsmessige inngrep. Takstmann anbefaler ytterligere undersøkelser. Skjevheter i etasjeskiller, dette er normalt byggeåret tatt i betraktning. Knirk er observert.

Bygningen har støpt gulv, og jordgulv i kjeller. Etasjeskille er utført i trekonstruksjoner.

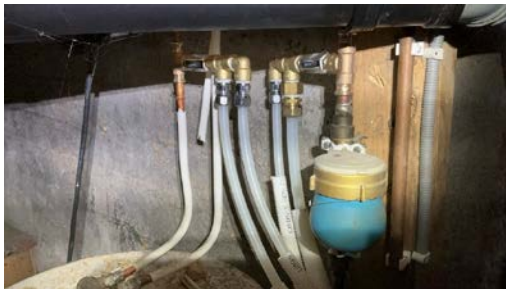
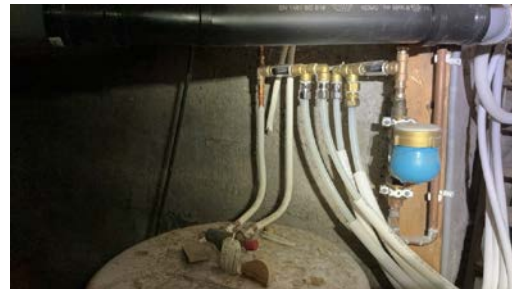
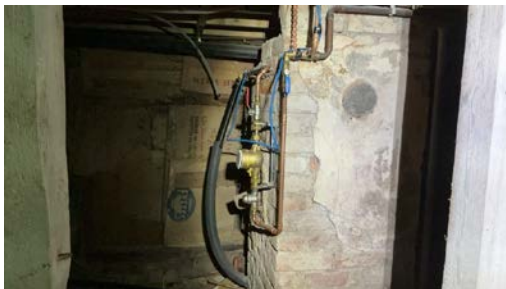
### TG 2 Avløpsrør

Synlige avløpsrør i: Plast. Anlegget er ikke teknisk vurdert. Jeg er ikke VVS fagmann, kontakt rørlegger for evt. nærmere kontroll av anlegget. Bunnledningene og utvendige ledninger er nedgravd og ikke tilgjengelig for inspeksjon.

Det er ikke behov for umiddelbare utbedringstiltak, men skader kan plutselig oppstå på eldre rør. Tidspunkt for når tiltak er påregnelig er vanskelig å si noe om.
