# Tilstandsrapport

📍 Åsveien 95, 4328 SANDNES

# gnr. 38, bnr. 1381

Befaringsdato: 27.05.2025

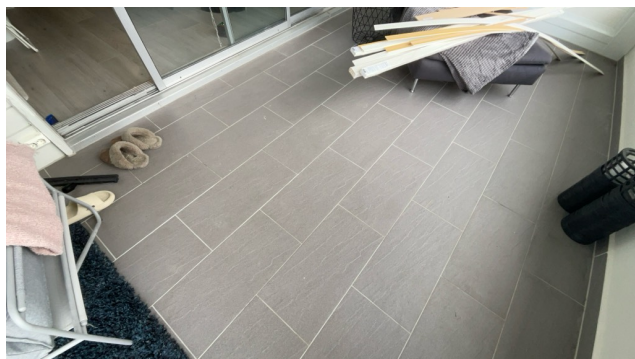
Det er registrert "bom"/manglende limdekning i/under flere fliser på gulv på balkong.

"Bom" i flere fliser på balkonggulv.

Det gjøres oppmerksom på at fliser med "bom" er mer utsatt for sprekkdannelse om de belastes feil, og må påregnes skiftet om sprekkdannelse oppstår.

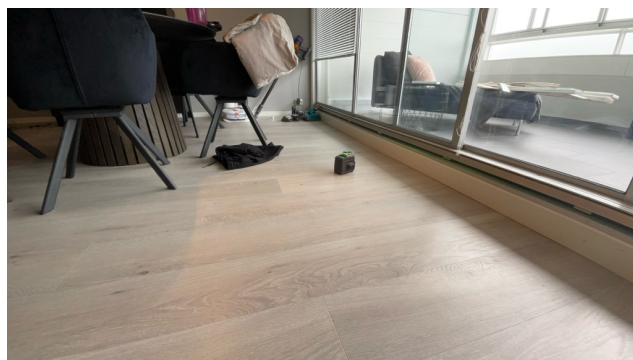
- Målt høydeforskjell på mellom 10 - 20 mm innenfor en lengde på 2 meter. Tilstandsgrad 2 gis med bakgrunn i standardens krav til godkjente måleavvik.
- Målt høydeforskjell på over 30 mm gjennom hele rommet. Tilstandsgrad 3 gis med bakgrunn i standardens krav til godkjente måleavvik.

Det er påvist betydelig retningsavvik på gulv gjennom stue. Det er målt ca 4cm forskjell fra vegg til vegg.

Det er målt ca 4cm forskjell på gulv i stue.

- For å få tilstandsgrad 0 eller 1 må høydeforskjeller rettes opp. Det vil imidlertid sjelden være økonomisk rasjonelt som et enkeltstående tiltak i en bolig som dette. Dersom boligen en gang skal renoveres, kan man vurdere slike tiltak.

**Kostnadsestimat: 10 000 - 50 000**

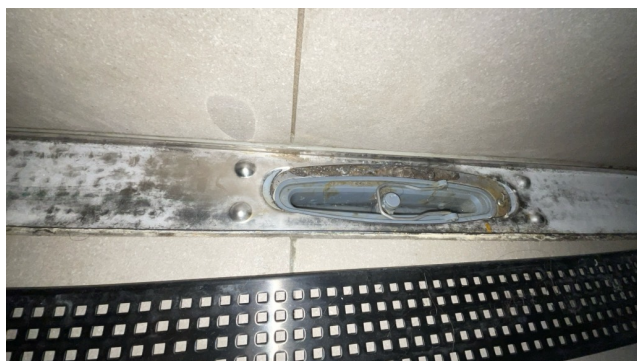
Slukrenne langs vegg i dusjnise.

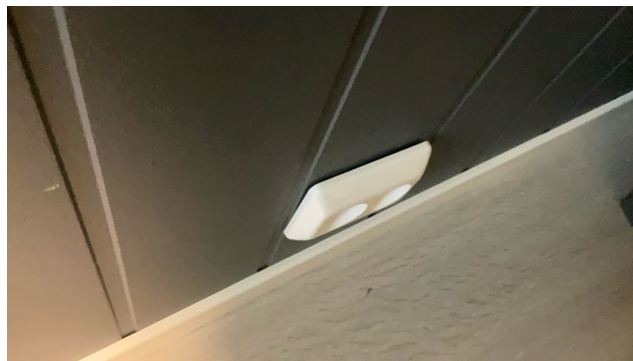
10. Er det tegn på at kabelinnføringer og hull i inntak og sikringsskap ikke er tette, så langt dette er mulig å sjekke uten å fjerne kapslinger?  
**Nei**
11. Finnes det kursfortegnelse, og er den i samsvar med antall sikringer?  
**Ja**
12. Foreta en helhetsvurdering av det elektriske anlegget, dets alder, allmenne tilstand og fare for liv og helse. Bør det elektriske anlegget ha en utvidet el-kontroll?  
**Ja Med grunnlag i alder anbefales det en utvidet kontroll av det elektriske anlegget i forbindelse med eierskifte. Det er påvist en løs stikk kontakt i soverom. Denne må festes tilstrekkelig.**

Løs stikk kontakt i soverom.
