Tilstandsrapport

Leilighet

Kaptein Hans Michelets vei 7 F, 1960 LØKEN

Befaringsdato: 17.01.2025

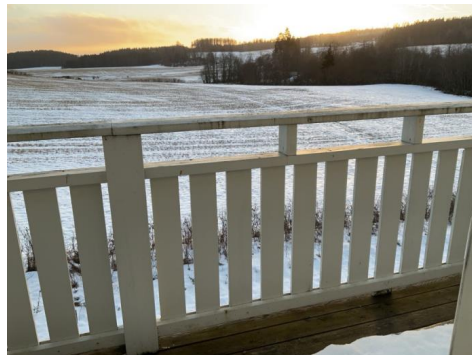
! TG 2 Balkong

- Konstruksjonene har skjevheter.

Det ble målt planavvik på gulvet med ca. 30mm. på 1,9 meters lengde.
Bygningsdeler har noe værslitasje og behov for vask og overflatebehandling.

- Lokal utbedring må utføres.

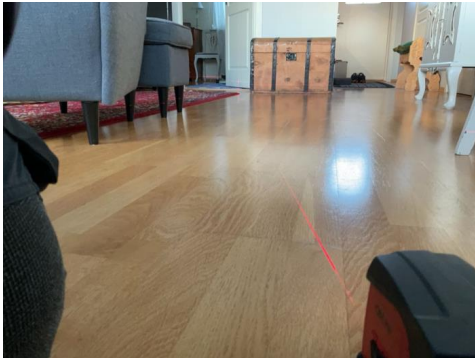
! TG 3 Etasjeskille/gulv i 2. etasje

Det er merkbare og vesentlige planavvik/skjevheter på gulv i boligen. I stue ble det målt ca. 30mm. planavvik på 2 meters lengde. I stue er det totalt planavvik med ca. 40mm. målt fra vegg ved vinduer til vegg mot soverommet.

Det må i tillegg gjøres undersøkelser av årsak til skjevhetene og utbedringer av dette.

Kostnadsestimat: 100 000 - 300 000

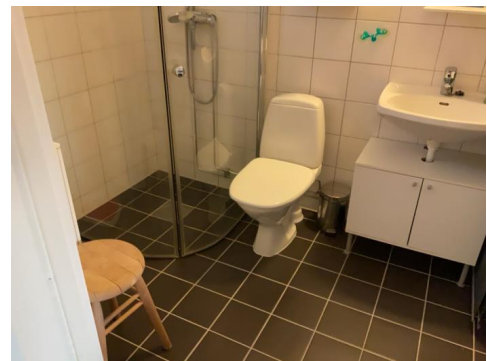
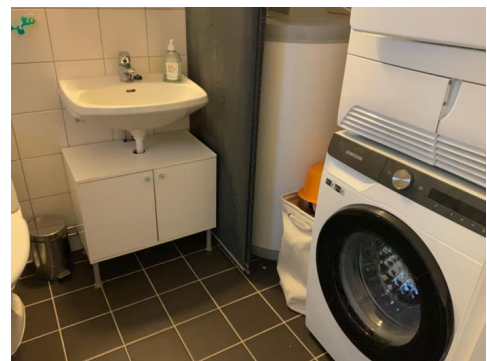
2. ETASJE > BAD/WC/VASKEROM

! TG 2 Overflater vegger og himling

- Det er vindu/dør med ikke fuktbestandige materialer i våtsonen (ved vask, dusj, badekar, osv.), løsningen eller byggematerialet er uegnet

- Uegnede materialer må fuktbeskyttes/utskiftes.

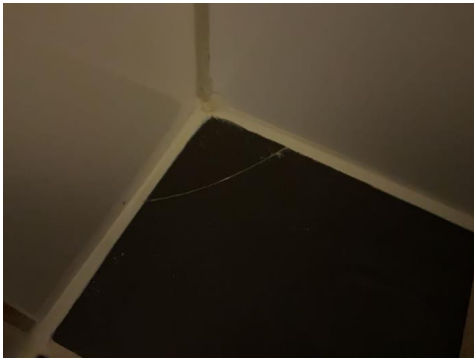
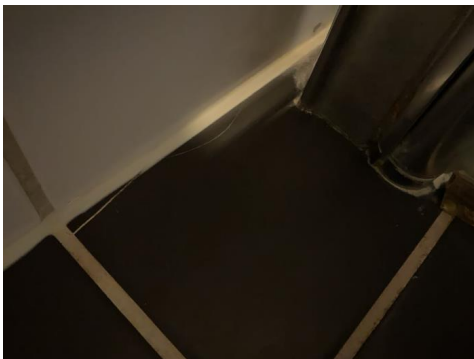
2. ETASJE > BAD/WC/VASKEROM

- Det er påvist at flisfuger har riss/sprekker.
- Det er påvist at høydeforskjell fra topp slukrist til gulv/synlig topp membran ved dørterskel er mindre enn 25 mm.
- Det er påvist at noen fliser har bom (hulrom under).

Det er sprekker i 2 gulvfliser i dusjnise.

- Overflater må utbedres eller skiftes.
- Våtrommet fungerer med dette avviket.

Sprukne fliser må skiftes ut.

Fliser med bom har fare for å løsne over tid og det må da gjøres tiltak.
