Tilstandsrapport

Boligbygg med flere boenheter

Tordenskjolds gate 39, 4612 KRISTIANSAND S

Oppdragsnr.: 20924-2918

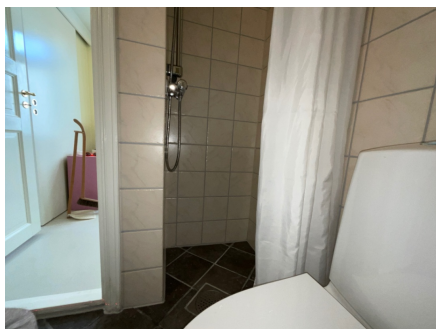
! TG 2 Overflater vegger og himling

- Det er påvist at noen fliser har bom (hulrom under).
- Det er vindu/dør med ikke fuktbestandige materialer i våtsonen (ved vask, dusj, badekar, osv.), løsningen eller byggematerialet er uegnet.

Forsiktighet anbefales ved bruk da den valgte løsningen (dør i våtzone) gir fare for fukt/vann i bakenforliggende konstruksjoner.

- Uegnete materialer må fuktbeskyttes/utskiftes.
- Overflater må utbedres eller skiftes.

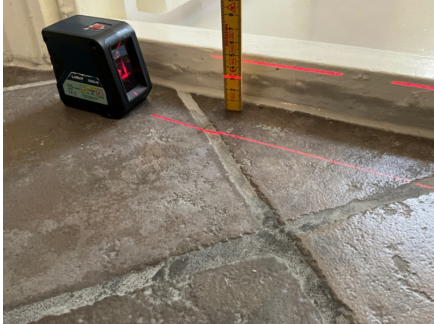
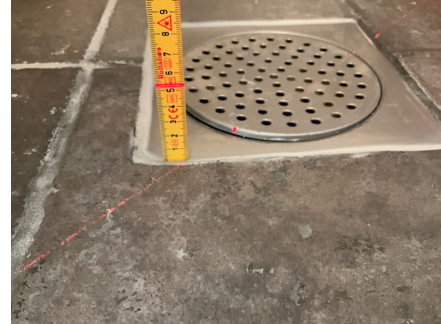
! TG 2 Overflater Gulv

Det er flislagt gulv med elektriske varmekabler. Det er 22 mm. høydeforskjell fra flis ved dør til slukrist. Fuget oppkant ved dør på 15 mm.

- Det er påvist at noen fliser har bom (hulrom under).

- Selv om bom eller hull lyd ikke alltid er et umiddelbart problem, bør det overvåkes nøye før eventuell utvikling i sprekker i flisfuger e.l. oppstår. Dette må en foreta tiltak for, for å begrense utviklingen.

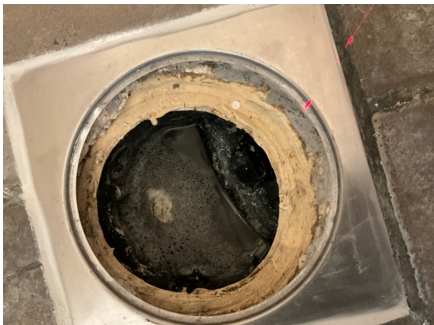
TG 2 Sluk, membran og tettesjikt

- Mer enn halvparten av forventet brukstid er passert på membranløsningen.
- Mer enn halvparten av forventet brukstid er passert på slukløsningen.

Dokumentasjon på fagmessig utførelse foreligger ikke.

Det er ikke registrert synlige tegn til lekkasje eller fuktskade ved befaring. Hulltaking og fuktmåling i tilstøtende konstruksjon viste normale verdier. Manglende dokumentasjon på utførelse medfører redusert forutsigbarhet knyttet til membranens utførelse, detaljer rundt sluk og forventet levetid. Smøremembran er erfaringsmessig mer utsatt for utførelsesfeil enn prefabrikkerte membransystemer, særlig i overgang mot sluk. Tilstandsgrad 2 settes på bakgrunn av manglende dokumentasjon og alder, samt behov for økt oppfølging i videre brukstid.

Det anbefales jevnlig visuell kontroll av fuger, slukovergang og gjennomføringer. Ved fremtidig oppussing bør full utskifting av membran og sluk vurderes.

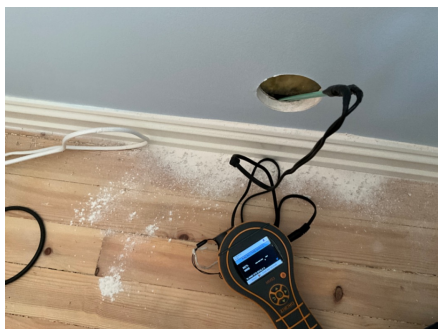
TG 0 Tilliggende konstruksjoner våtrom

Hulltaking er foretatt uten å påvise unormale forhold. Hulltaking er foretatt i stue bak våtsone for vasken. Fuktkvotemåling (vekt%) i konstruksjonen ble målt til under 6. Hulltaking gir begrenset adgang til visuell kontroll/måling av et lokalt område på badet, og det kan dermed ikke med sikkerhet utelukkes at det foreligger skjulte avvik eller skader i øvrige deler av konstruksjonen.
