Tilstandsrapport

Boligbygg med flere boenheter

Tordenskjolds gate 39, 4612 KRISTIANSAND S

Befaringsdato: 04.05.2026

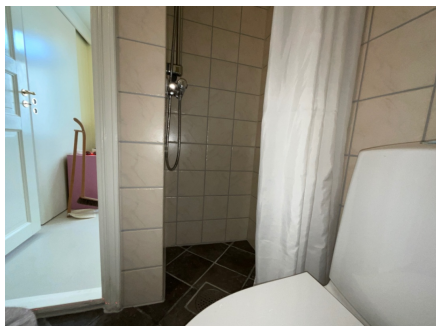
TG 2 Overflater vegger og himling

Veggene har overflater av fliser. I taket er det malte slette plater.

- Det er påvist at noen fliser har bom (hulrom under).
- Det er vindu/dør med ikke fuktbestandige materialer i våtsonen (ved vask, dusj, badekar, osv.), løsningen eller byggematerialet er uegnet.

Forsiktighet anbefales ved bruk da den valgte løsningen (dør i våtsoner) gir fare for fukt/vann i bakenforliggende konstruksjoner.

- Uegnede materialer må fuktbeskyttes/utskiftes.
- Overflater må utbedres eller skiftes.

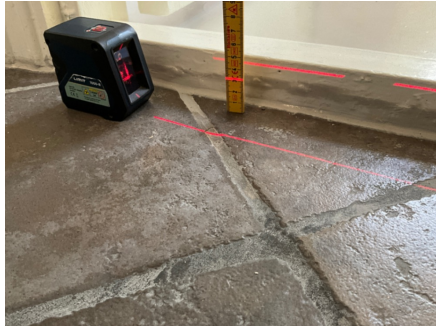
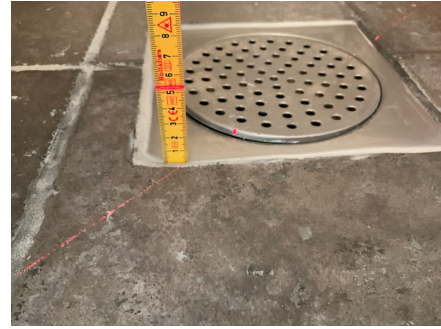
TG 2 Overflater Gulv

Det er flislagt gulv med elektriske varmekabler. Det er 22 mm. høydeforskjell fra flis ved dør til slukrist. Fuget oppkant ved dør på 15 mm.

- Det er påvist at noen fliser har bom (hulrom under).

- Selv om bom eller hull lyd ikke alltid er et umiddelbart problem, bør det overvåkes nøye før eventuell utvikling i sprekker i flisfuger e.l. oppstår. Dette må en foreta tiltak for, for å begrense utviklingen.

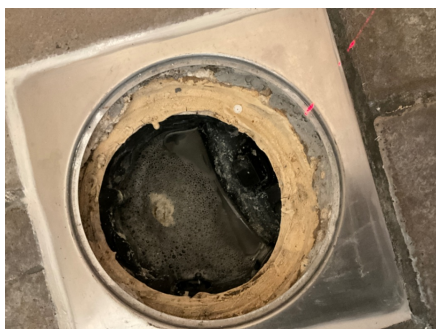
! TG 2 Sluk, membran og tettesjikt

Det er plastsluk og smøremembran med ukjent utførelse.

- Mer enn halvparten av forventet brukstid er passert på membranløsningen.
- Mer enn halvparten av forventet brukstid er passert på slukløsningen.

Dokumentasjon på fagmessig utførelse foreligger ikke.

Det er ikke registrert synlige tegn til lekkasje eller fuktskade ved befaring. Hulltaking og fuktmåling i tilstøtende konstruksjon viste normale verdier. Manglende dokumentasjon på utførelse medfører redusert forutsigbarhet knyttet til membranens utførelse, detaljer rundt slukt og forventet levetid. Smøremembran er erfaringsmessig mer utsatt for utførelsesfeil enn prefabrikkerte membransystemer, særlig i overgang mot sluk. Tilstandsgrad 2 settes på bakgrunn av manglende dokumentasjon og alder, samt behov for økt oppfølging i videre brukstid.

Det anbefales jevnlig visuell kontroll av fuger, slukovergang og gjennomføringer. Ved fremtidig oppussing bør full utskifting av membran og sluk vurderes.

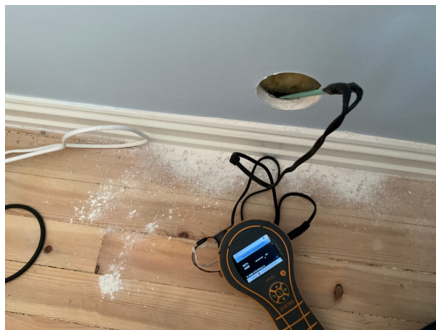
TG 0 Tilliggende konstruksjoner våtrom

Hulltaking er foretatt uten å påvise unormale forhold. Hulltaking er foretatt i stue bak våtsone for vasken. Fuktkvotemåling (vekt%) i konstruksjonen ble målt til under 6. Hulltaking gir begrenset adgang til visuell kontroll/måling av et lokalt område på badet, og det kan dermed ikke med sikkerhet utelukkes at det foreligger skjulte avvik eller skader i øvrige deler av konstruksjonen.

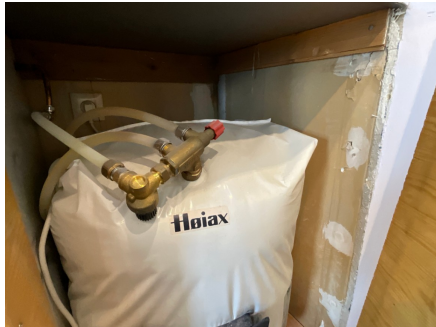
Varmtvannstank

Varmtvannstanken er på ca. 120 liter.

- Det er ikke påvist tilfredsstillende avrenning eller annen kompenserende løsning fra varmtvannstank.
- Det er ikke påvist tilfredsstillende el-tilkobling av varmtvannstank iht. gjeldende forskrift.

Varmtvannsberederen elektriske tilkobling er til stikkontakt. Regelverket tilsier fast tilkobling til denne type bereder.

Den elektriske tilkoblingen med stikkontakt kan medføre økt fare for brannutvikling, grunnet belastningen tilkoblingen utsettes for.

- Det bør etableres tilfredsstillende el-tilkobling etter gjeldende forskrift.
- Det bør etableres tilfredsstillende avrenning eller lekkasjesikring ved varmtvannstank.
