Tilstandsrapport

📍 Trollbærveien 48, 4634 KRISTIANSAND S

gnr. 37, bnr. 1008

Rapportdato: 29.07.2024

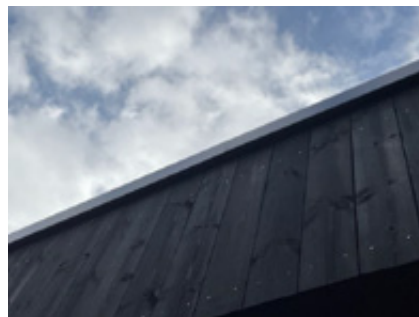
Takkonstruksjon/Loft

Ingen luke for kontroll.

Vurdere ytterligere kontroll.

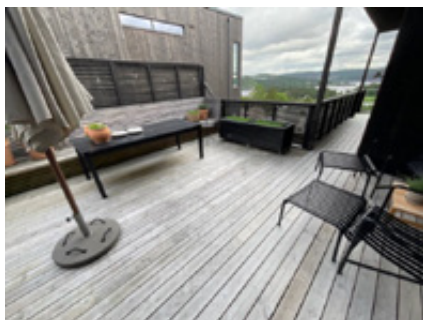
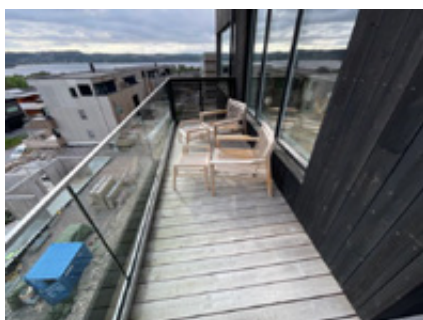
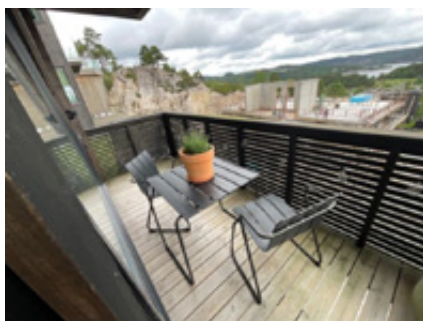
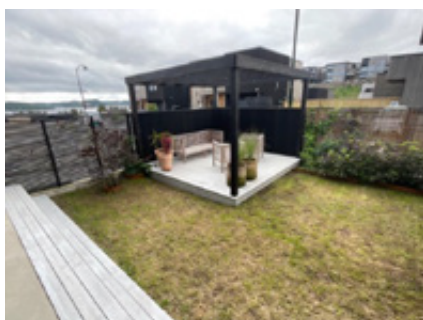
Balkong/terrasse med dekke av terrassebord rundt om bolig. Også støpt dekke som fremstår normalt men midtre riss.

Vurdere spiler om dette ønskes utbedret.

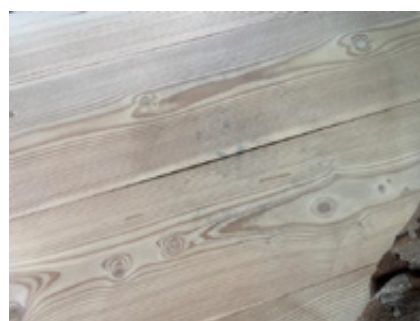
I stue, ved skyvedør, er det mindre fuktmerke på gulv etter mindre søl fra potteplante.

Fungerer med avviket. Såpass lite at ansees ikke rasjonelt å gjøre store ting for å utbedre merke.

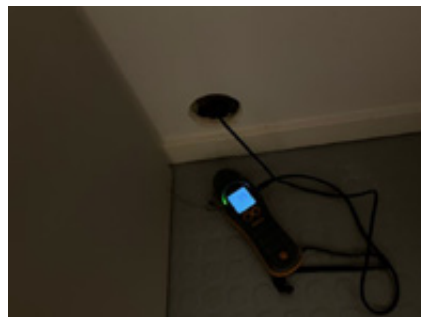
TG 1 Rom Under Terreng

Hulltaking/fuktmåling utført i gang hoveddel nede, mot inngang, ikke tegn til avvik. Hulltaking er ingen garanti for at det ikke er fukt eller svikt i konstruksjoner, men en indikasjon på at det fremstår normalt i området der hulltaking er utført.
