# Tilstandsrapport

📍 Gerhard Munthes gate 6, 2318 HAMAR 📖 HAMAR kommune

# gnr. 1, bnr. 2655, snr. 1

Oppdragsnr.: 22651-1031

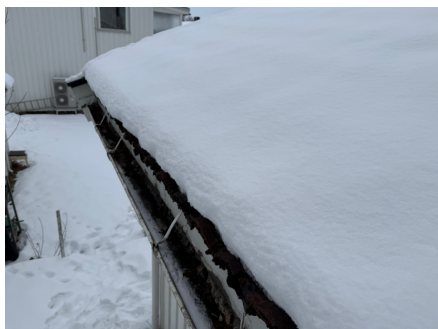
Taktekking er utført med betongstein fra ukjent årstall. Takflaten var dekket av snø ved befaring, og av denne og sikkerhetsmessige årsaker ble taket ikke inspisert. Tilstanden er derfor vurdert med begrenset informasjonsgrunnlag. Selger opplyser at taktekkingen er moden for utskifting, og at dette fremgår av sameiets vedlikeholdsplan. Forholdet medfører økt risiko for skjulte skader på undertak og tilstøtende konstruksjoner.

Det anbefales at taket kontrolleres nærmere når det er snøfritt og trygge inspeksjonsforhold, og at planlagt utskifting gjennomføres i tråd med sameiets vedlikeholdsplan for å redusere risiko for lekkasjer og følgeskader.

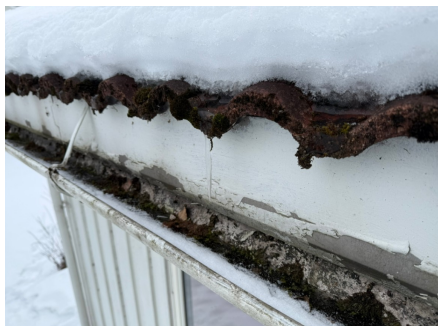
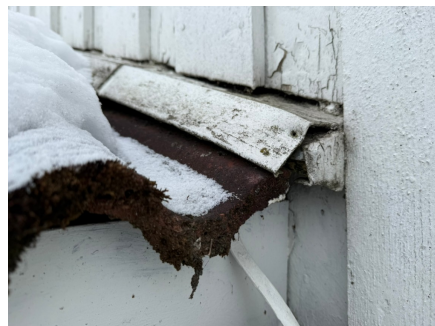
Takrenner, nedløp og beslag tilknyttet tilbygget del bærer preg av alder og slitasje. Takrennene var tilnærmet fulle av is ved befaring, og funksjon kunne derfor ikke vurderes fullt ut. Alderspreg og mulig redusert avrenning medfører økt risiko for oppsamling av vann og fuktbelastning på tilstøtende konstruksjoner.

Det anbefales rens og kontroll av takrenner og nedløp når forholdene ligger til rette for det, samt vurdering av behov for utskifting av slitte komponenter for å sikre tilfredsstillende bortledning av takvann.

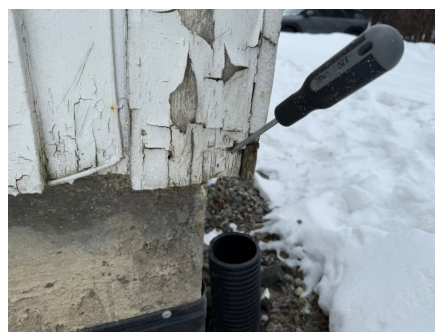
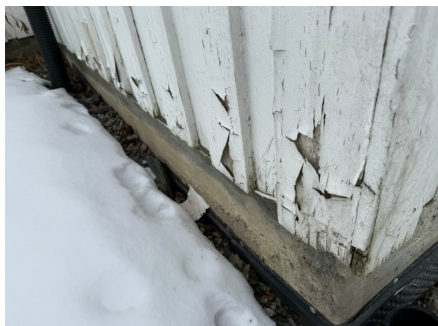
Veggkonstruksjonens oppbygging er ukjent. Kledningen fremstår med begrenset lufting, og det er registrert stedvis åpninger bak kledningen som er store nok for inntrengning av mus. Overflatebehandlingen er sterkt avflasket, og det er registrert stedvis råteskader i kledningen. Forholdet medfører økt risiko for videre fuktopptak, skadeutvikling i trekonstruksjonen og tilstøtende bygningsdeler.

Det anbefales utbedring av råteskadet kledning, etablering av tilfredsstillende lufting bak kledning og tetting av åpninger for å hindre skadedyr. Overflater bør skrapes og behandles på nytt for å sikre tilstrekkelig beskyttelse mot fuktpåvirkning.

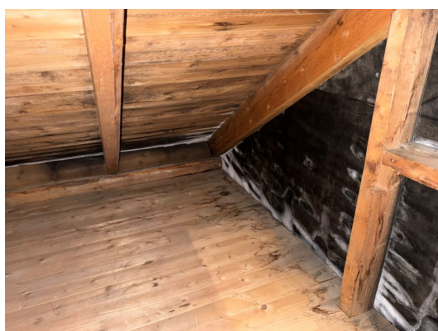
Det er registrert fuktproblematikk på felles loft, med tydelige kondensmerker på undertak. Luftingen vurderes som utilstrekkelig, noe som bidrar til oppbygging av fukt i konstruksjonen. Loft over tilbygget del er lukket uten tilkomst for inspeksjon, og tilstanden her er derfor ikke kjent. Forholdet medfører økt risiko for skadeutvikling i undertak og øvrige trekonstruksjoner.

Det anbefales snarlig gjennomgang av takkonstruksjonen for å avdekke skadeomfang, samt utbedring av ventilasjonsforholdene. Det bør etableres inspeksjonsmulighet til loftet over tilbygget slik at konstruksjonen kan kontrolleres og nødvendige tiltak gjennomføres.

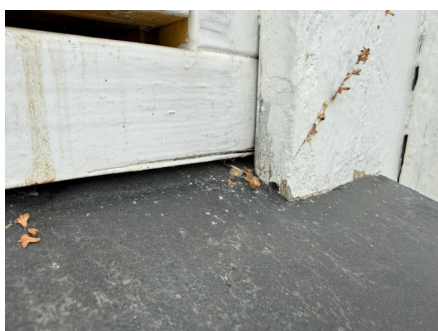
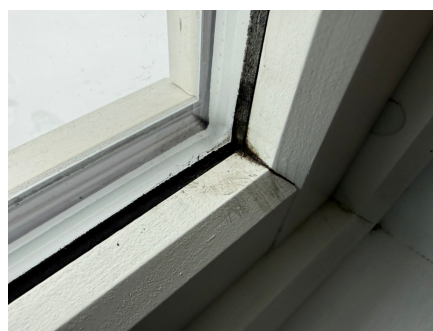
Det er påvist tegn på innvendig kondensering på enkelte vindusglass. Utvendig omramming er avsluttet tett mot utvendig beslag, noe som kan begrense drenering og uttørking bak kledningen. Forholdene vurderes å ha sammenheng med fuktbelastning i inneluften og/eller begrenset lufting rundt vinduskonstruksjonen. Forholdet medfører økt risiko for fuktskader i karmen, omramming og tilstøtende konstruksjoner.

Det anbefales å sikre tilstrekkelig ventilasjon og luftsirkulasjon innvendig, samt kontrollere utførelsen av utvendig omramming slik at beslagets drenerende funksjon ivaretas. Eventuelle fuktskadede materialer bør utbedres.

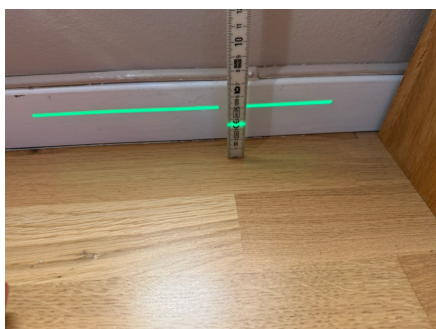
Gulvoverflater fremstår som aldri preget med stedvise gliper og noe knirk. På vegg i soverom er det registrert riss av ukjent årsak. Forholdene vurderes i hovedsak å være av estetisk karakter og typisk for byggets alder. Det kan ikke utelukkes at mindre bevegelser i konstruksjonen har bidratt til registrerte riss.

Lokal utbedring kan utføres ved behov av estetiske hensyn. Riss i vegg bør holdes under oppsikt og utbedres dersom det registreres endringer over tid.

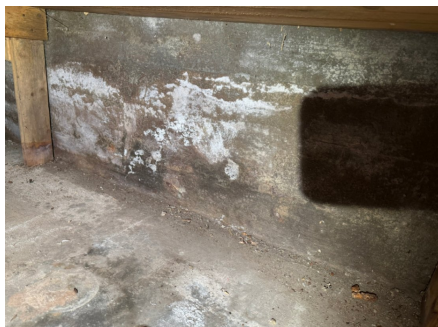
Hulltaking og fuktmåling i konstruksjon er ikke utført da vegger mot terreng er av synlig betong. I bod på nord-østvendt murvegg er det registrert salt-/kalkutslag, og det er registrert utslag ved bruk av fuktsøker. Forholdet indikerer fuktvandring gjennom konstruksjonen. Forholdet medfører økt risiko for fuktbelastning på overflater og tilstøtende konstruksjoner.

Forholdet bør holdes under oppsikt. Det anbefales å unngå plassering av organiske materialer direkte mot gulv og grunnmur, samt sikre god ventilasjon for å begrense fuktbelastningen.

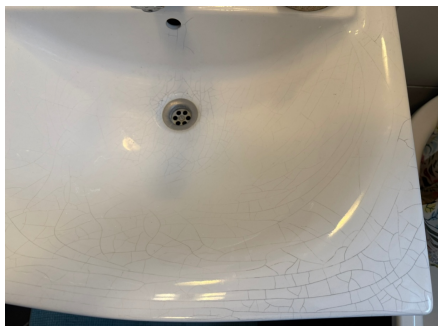
Det er registrert fuktskader på servantinnredning. Servant har krakelering i overflaten. Det er ikke påvist avrenningspalte fra innebygget toalettsisterne. Forholdene indikerer fuktpåvirkning og manglende synliggjøring av eventuell lekkasje fra sistene. Forholdet medfører økt risiko for skjulte fuktskader i innredning og tilstøtende konstruksjoner.

Det anbefales å utbedre eller skifte fuktskadede innredning og kontrollere toalettsisternens løsning. Det bør etableres synlig avrenningsmulighet fra innebygget sistene slik at eventuell lekkasje oppdages tidlig.

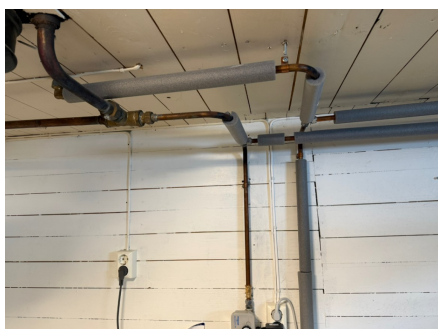
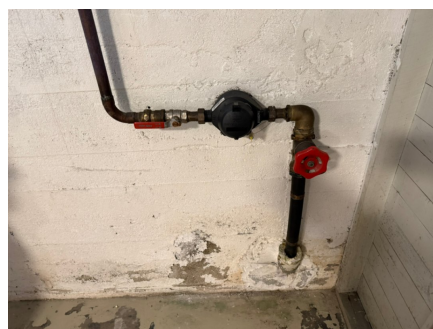
Det er ikke registrert synlige skader på vannledninger ved befarings. Vannrør av kobber har imidlertid passert forventet brukstid. Innvendig stoppekran er felles for firemannsboligen og er ikke funksjonstestet. Forholdet medfører økt risiko for lekkasje som følge av alder og usikker restlevetid.

Det anbefales å etablere egen hovedstoppekran for boenheten for å sikre selvstendig avstengningsmulighet. Det bør påregnes oppgradering av vannledninger på sikt som følge av alder.

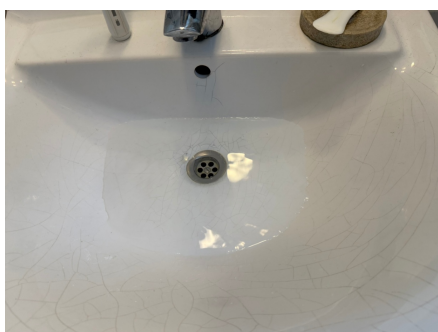
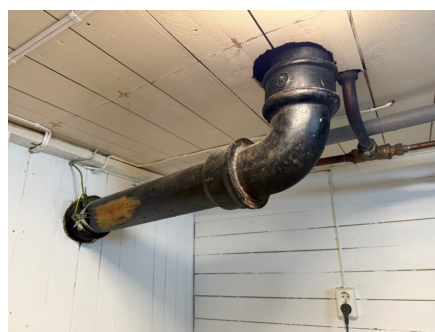
Avløpsrør av støpejern har passert forventet brukstid. Det er registrert treg avrenning i servant på bad ved funksjonstest. Forholdet indikerer aldersrelatert slitasje og mulig innvendig korrosjon eller avleiringer i rørsystemet. Forholdet medfører økt risiko for redusert funksjon og lekkasje i avløpsanlegget.

Det anbefales nærmere undersøkelse av avløpssystemet, eksempelvis ved kamerainspeksjon, for å avklare tilstand og behov for tiltak. Det bør påregnes oppgradering på sikt som følge av alder.

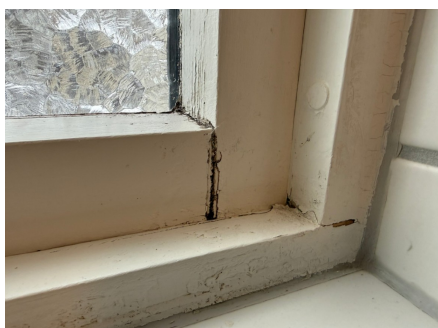
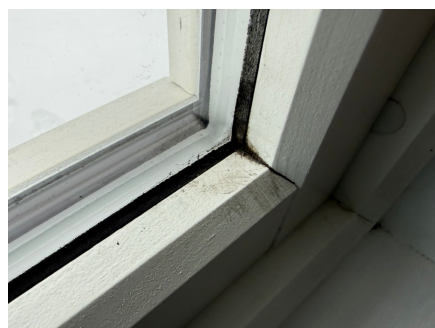
Selger informerer at det oppstår kondens på innsiden av vinduene på vinterstid og det er registrert tegn til tidligere kondens på nedre del av vinduer, i form av krakelert maling og svertesopp i pakninger. Forholdet vurderes å ha sammenheng med begrenset luftutskifting, særlig i perioder med høy fuktbelastning. Forholdet medfører økt risiko for fuktbelastning på innvendige overflater og redusert innneklima.

Konsekvensen er redusert bocomfort og økt risiko for fuktrelaterte skader. Det anbefales å sikre tilstrekkelig lufting gjennom bruk av eksisterende ventiler, regelmessig åpning av vinduer og bruk av avtrekk på bad. Det gjøres oppmerksom på at etablering av flere ventiler eller andre ventilasjonsløsninger forutsetter avklaring og godkjenning fra sameiet.
