Gerhard Munthes gate 6, 2318 HAMAR

**ROLLSLØKKA**

# gnr. 1, bnr. 2655, snr. 1

Befaringsdato: 20.02.2026

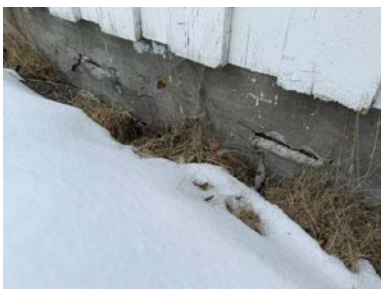
Det er registrert armeringsspreng i grunnmur på tilbygg, med avskallet betong og synlig armering fra utsiden. Forholdet indikerer pågående korrosjon i armeringen som følge av fuktpåvirkning. Skaden er etablert og medfører økt risiko for videre nedbrytning av betong og reduksjon av konstruksjonens bestandighet over tid.

Det anbefales snarlig utbedring av skadet område ved fjerning av løs og skadet betong, rensing og behandling av armering, samt reparasjon med egnet reparasjonsmørtel. Omfanget bør vurderes nærmere for å avklare om ytterligere tiltak er nødvendig.

**Kostnadsestimat: 20 000 - 100 000**
