# Tilstandsrapport

Boligbygg med flere boenheter

Furulundveien 18, 1920 SØRUMSAND

Befaringsdato: 14.10.2025

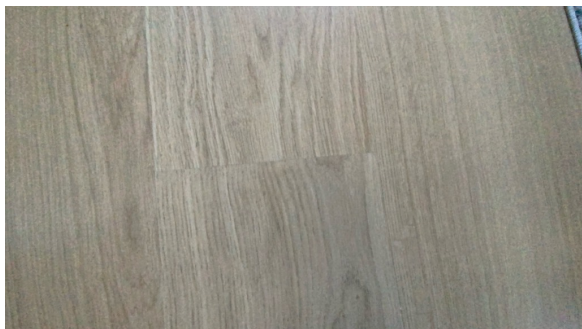
- Overflater har en del slitasjegrad utover det en kan forvente.

Det er noe synlig hakk i laminat befaringsdagen og noe knirk. Det opplyses om at det kan sprekke opp i 1 endeskjøt i laminaten når varmepumpe står på med varmluft mot gulvet. Det var ikke synlig sprekk befaringsdagen. Det har blitt brukt luft fukter i stuen om vinteren, slik at sprekk holder seg tett.

Nærmere undersøkelser anbefaels med tanke på utbedring. Det er ingen konsekvens utover at det er estetisk synlig.

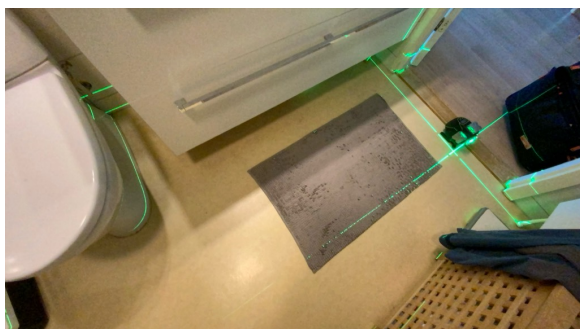
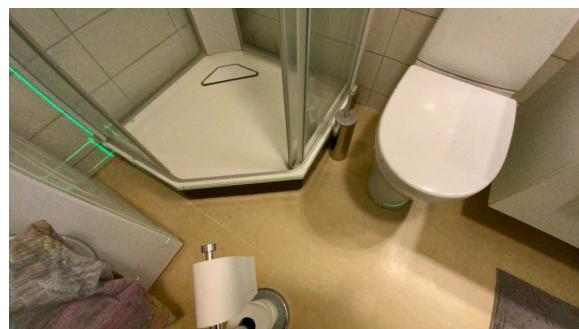
- Et bad med manglende/reduert fall til sluk blir mindre funksjonelt og sikkert for brukeren. Dette kan medføre stående vann på gulvet, vann som ikke ledes effektivt til sluket, økt risiko for at vann renner ut av rommet og redusert sklisikkerhet på gulvet.

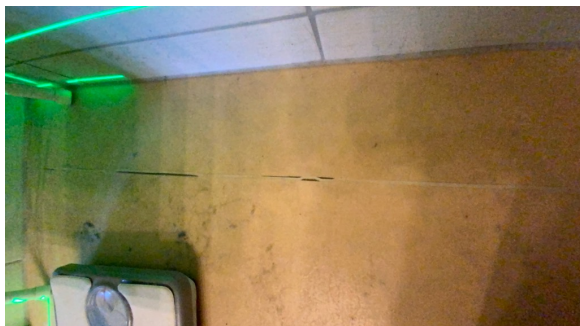
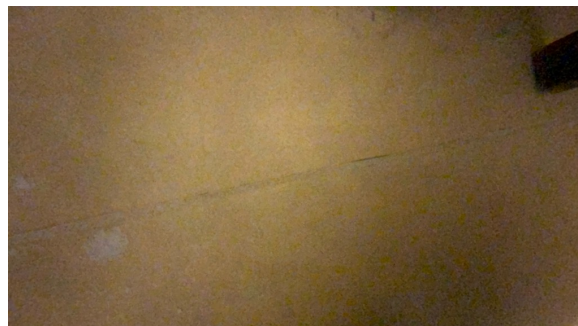
- Utettheter i tettesjiktet på våtrommet kan føre til fuktskader i bakenforliggende konstruksjoner dersom det ikke blir foretatt tiltak på våtrommets tettesjikt.

Kostnadsestimat: 10 000 - 50 000

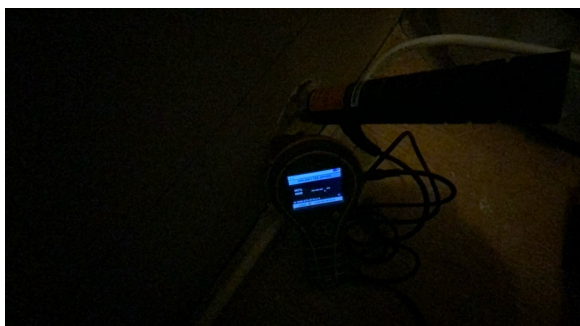
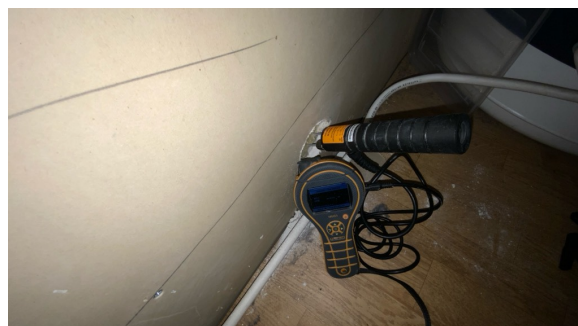
Hulltaking er foretatt i vegg der det var mulighet for hulltaking uten å påvise unormale forhold. Det indikerte ikke fukt ved søk inne i dusjsonen befaringsdagen. Fuktkvotemåling (vekt%) i konstruksjonen ble målt til 0. Hulltaking er foretatt ved/i bod.

- Elektrisk avtrekksvifte bør monteres for å lukke avviket.
- Dersom avviket ikke utbedres vil det være fare for dårlig luftskifting og resultere i høy luftfuktighet og utvikling av skader.

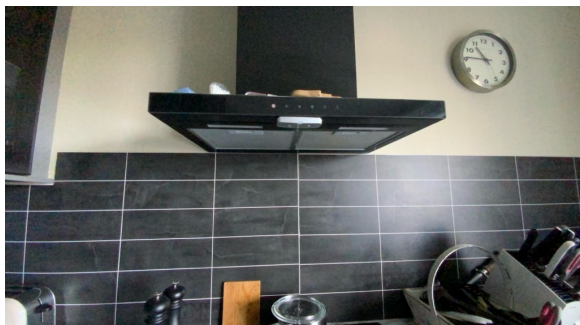
Om mulig bør det etableres ventilasjonskanal ut i det fri fra ventilatoren for å sikre bedre luftkvalitet og redusere risiko for fukt og luktproblemer på kjøkkenet.

- Om mulig bør det etableres ventilasjons kanal ut i det fri fra ventilator.

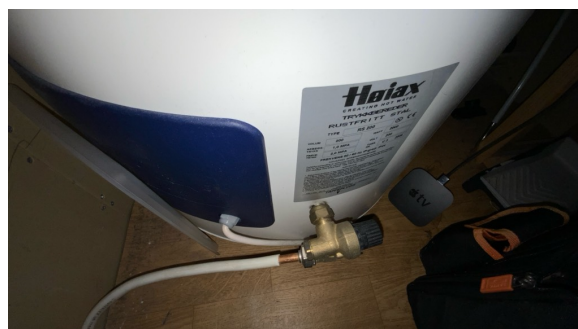
Gjeldende forskrift er etter dagens krav og Norsk standard 3600. Tanke på brannsikkerhet og varmegang i elektrisk kobling.

- Det bør etableres tilfredsstillende el-tilkobling etter gjeldende forskrift.
- Det er ikke behov for utbedringstiltak siden tanken fungerer i dag, men ut ifra alder kan skader plutselig oppstå på eldre tanker.
