# Tilstandsrapport

📍 Stensberggata 10, 0170 OSLO

# gnr. 208, bnr. 918, snr. 149

Rapportdato: 08.03.2026

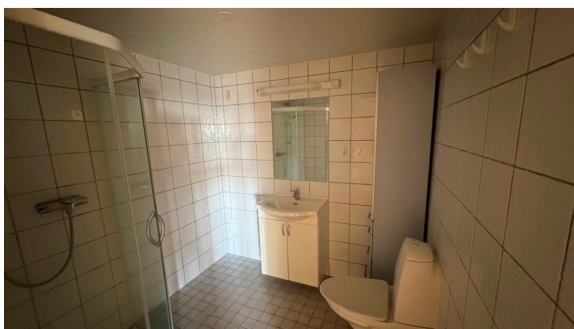
## 6. ETASJE > BAD

Dør er plassert innenfor definert våtsone, men er skjermet av dusjvegg som begrenser direkte vannsprut og fuktbelastning ved normal bruk.

Forholdet vurderes som et mindre avvik (TG1), da dagens løsning anses å redusere risikoen for fuktrelatert slitasje.

Dersom dusjveggen senere fjernes eller løsningen endres slik at døren blir mer eksponert for vann, anbefales det å behandle døren med våtromsmaling eller annen fuktbestandig overflatebehandling.

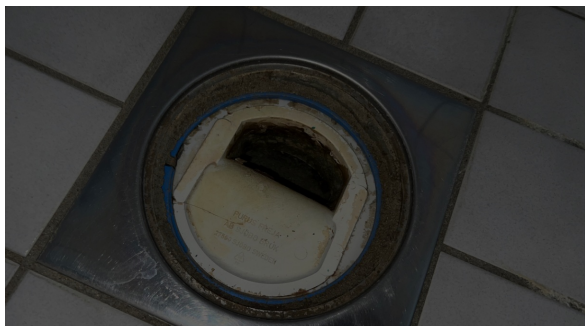
## 6. ETASJE > BAD

- Det er ikke påvist tilfredsstillende løsning for å synliggjøre lekkasje fra innebygget sisterner.

Når det ikke finnes en løsning som synliggjør lekkasje fra en innebygget sisterner, kan en eventuell lekkasje bli liggende skjult over tid. Ved en eventuell lekkasje kan dette kan gi fuktbelastning på vegg- og gulvkonstruksjoner rundt sisternen uten at det oppdages tidlig.

Det anbefales å etablere en løsning som gjør lekkasje synlig, for eksempel via dreneringsåpning eller tilsvarende løsning i henhold til gjeldende TEK

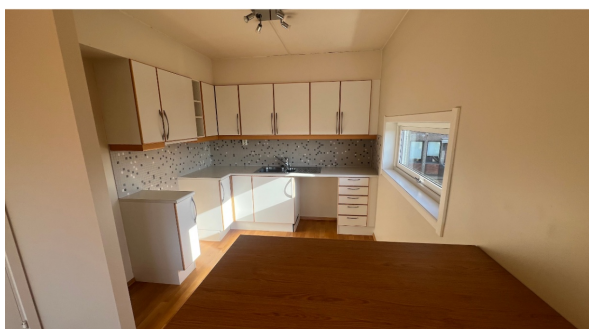
### 6. ETASJE > STUE/KJØKKEN

Rørføringer er i hovedsak skjult i vegger og konstruksjoner eller innkasset, og vurderingen er derfor begrenset til synlige deler på befaringstidspunktet. Det ble ikke observert synlige tegn til lekkasje eller andre avvik ved denne kontrollen.

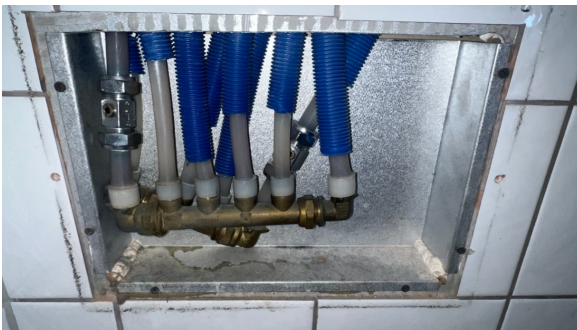
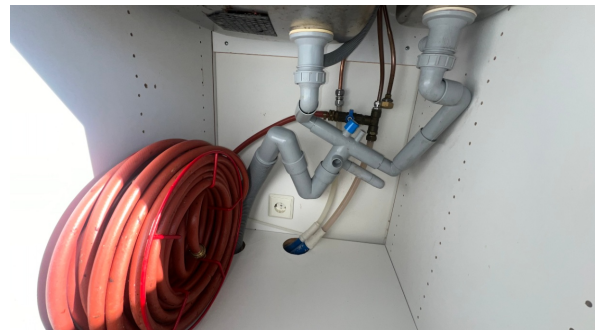
### TG 1 Avløpsrør

Tilstandsgrad er satt på bakgrunn av synlige observasjoner, alder og at anlegget fungerer som tiltenkt under befarings tidspunktet.

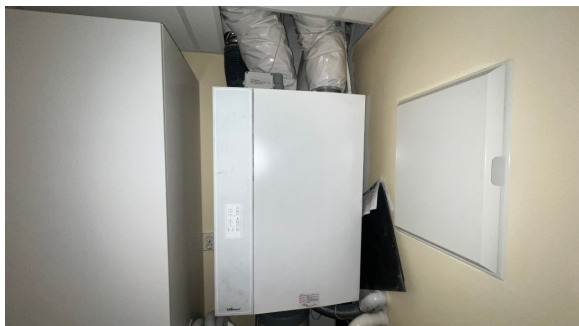
## TG 2 Andre VVS-installasjoner

Det er ikke opplyst om feil eller mangler knyttet til bygningsdelen, og det ble på befarings tidspunktet ikke observert synlige tegn til lekkasje.

Når mer enn halvparten av forventet brukstid er passert på VVS-installasjoner som radiatorer, øker sannsynligheten for slitasje, lekkasjer og redusert funksjon over tid. Det kan også forekomme behov for vedlikehold eller utskifting av enkeltkomponenter.

Anlegget bør følges opp jevnlig med tanke på lekkasjer og funksjon.
