# Tilstandsrapport

Enebolig

Eksisvegen 31 , 7320 FANNREM

Befaringsdato: 12.03.2026

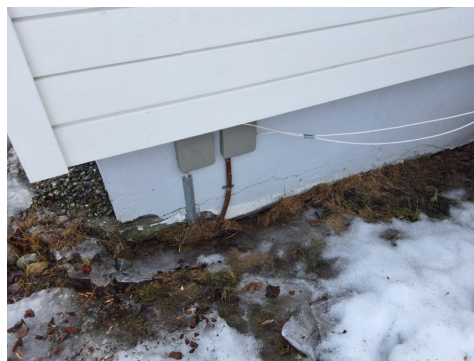
### TG 2 Terrengforhold

Forholdet kan over tid bidra til økt fuktbelastning på grunnmur og konstruksjoner mot terreng.
