Eksisvegen 31, 7320 FANNREM

**Velholdt og og svært innholdsrik  
enebolig med attrakt beliggenhet |  
5 soverom | Uthus**

# Velkommen til Eksisvegen 31!

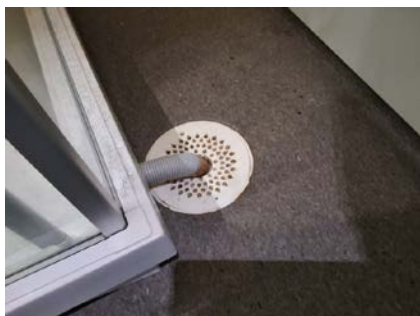
## 2. ETASJE > BAD

Manglende tilluft kan gi utilstrekkelig luftutskifting og økt fuktbelastning i rommet.

Forholdet kan over tid bidra til dårligere innneklima og økt risiko for fuktrelaterede skader på overflater og konstruksjoner.

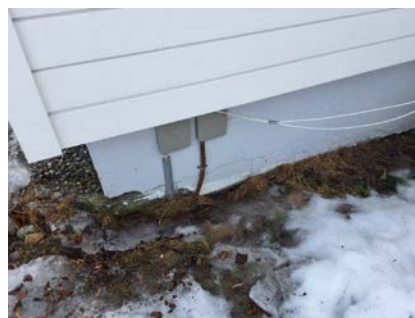
### TG 2 Terrengforhold

Forholdet kan over tid bidra til økt fuktbelastning på grunnmur og konstruksjoner mot terreng.
