Tilstandsrapport

Enebolig

Aspa 66 , 6670 ØYDEGARD

Oppdragsnr.: 12626-1329

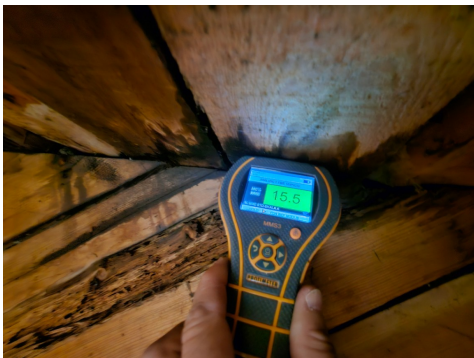
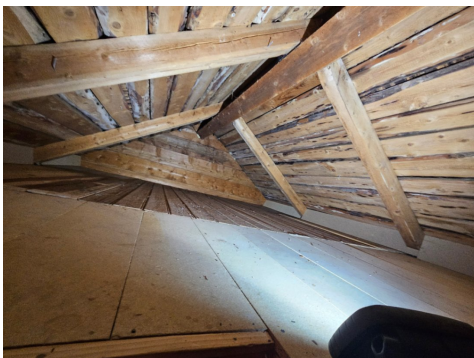
Vurdering av avvik:

- Det er påvist fukt-/råteskader i takkonstruksjonen.
- Det er påvist fuktskjolder/skader i takkonstruksjonen.

Det er registrert skjoldmerker på takstol ved pipestokken. Ved bruk av fuktindikator bemerkes skjoldmerkene som tørre på befaringsdagen.

- Det må gjøres nærmere undersøkelser.
- Konstruksjonene må sikres mot råte, sopp og skadedyr.
- Råteskadede konstruksjoner må skiftes ut.

Kostnadsestimat: 200 000 - 500 000

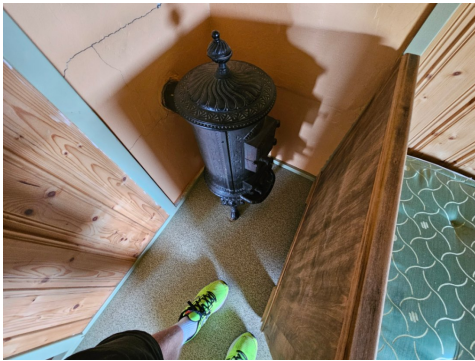
Pipen og ildstedet kan ikke benyttes før nødvendige tiltak er utført og fyringsforbudet er opphevet av brann- og feiervesenet, for å unngå risiko for brann og skade på bygningen.

Kostnadsestimat: Under 20 000

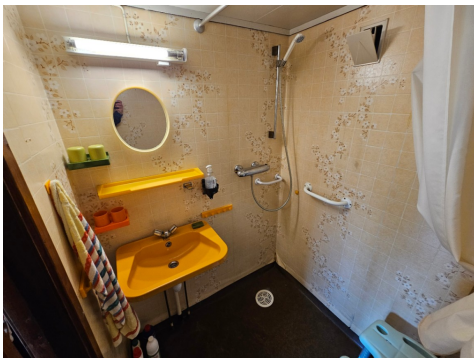
- Våtrommet har behov for omfattende oppgraderinger. For å sikre en løsning som oppfyller gjeldende krav, bør tettesjikt, sluk og røropplegg oppgraderes og dokumenteres.
- Manglende oppgradering av våtrommet medfører høy risiko for at konstruksjonene ikke vil tåle vanlig bruk av vann eller lekkasjer. Dette kan føre til fuktskader på tilstøtende konstruksjoner.

Manglende eller utett membran medfører økt risiko for fukt- og vannskader i konstruksjonen, som igjen kan føre til råte, sopp og følgeskader på tilstøtende rom.

Det anbefales også å etablere tilfredsstillende ventilasjon for å redusere risikoen for fuktskader og dårlig innelima.

Kostnadsestimat: 200 000 - 500 000

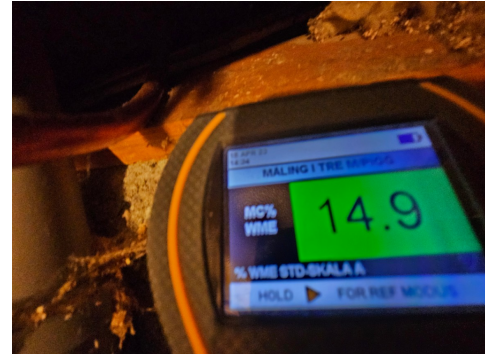
Hulltaking/fuktsøk er foretatt og noe forhøyet fuktinnhold ble avdekt. Hulltaking er en stikk kontroll ett sted. Kontrollen kan ikke utelate fuktskader andre steder i rommet.

- Det er registrert symptom på fuktskader.

- Dersom tiltaket ikke utføres er det fare for ytterligere skadeutvikling.

Det bør gjennomføres ytterligere undersøkelser for å kartlegge omfanget av fuktskader i de tilstøtende konstruksjonene.

Konsekvensen av å ikke utbedre eller undersøke nærmere er økt risiko for skjulte fuktskader, som over tid kan føre til råte, soppdannelse og redusert bæreevne i konstruksjonen.

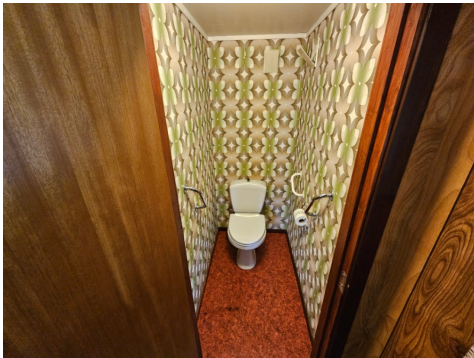
Det bør etableres mekanisk avtrekk og tilfredsstillende tilluft, for eksempel luftespalte eller ventil ved dør, for å sikre tilstrekkelig ventilasjon på toalettrommet.

Manglende ventilasjon kan føre til dårlig luftkvalitet, økt fuktbelastning og risiko for mugg- og fuktskader.
