Tilstandsrapport

📍 Eidsodden 2, 4406 FLEKKEFJORD

gnr. 103, bnr. 435

Befaringsdato: 01.10.2024

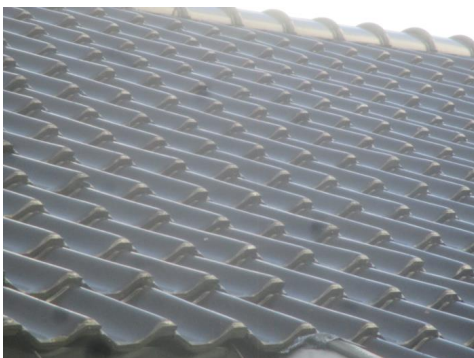
Deler av taktekingen.

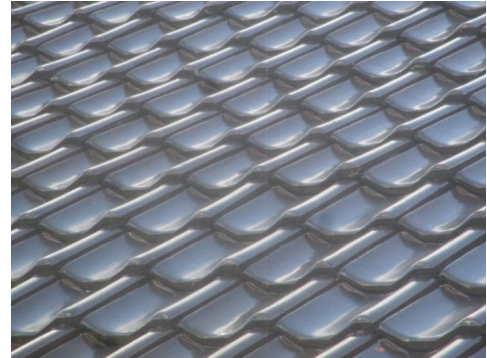
Taktekkingen har kun normal slitasje.

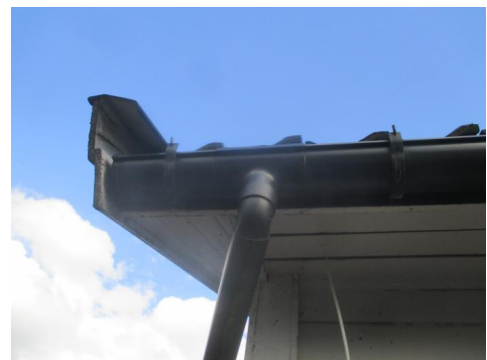
Noe eldre plastrenner.

- Det er ikke krav om utbedring opp til dagens krav.
- Overvåk tilstanden jevnlig. For å få tilstandsgrad 0 eller 1 må beslag/renner/nedløp skiftes ut, men tidspunktet for når dette er nødvendig er vanskelig å si noe om.

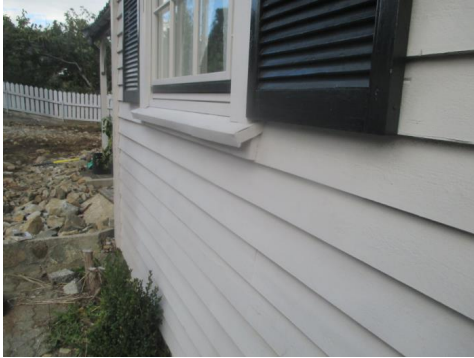
Deler av kledningen med tilhørende belistninger.

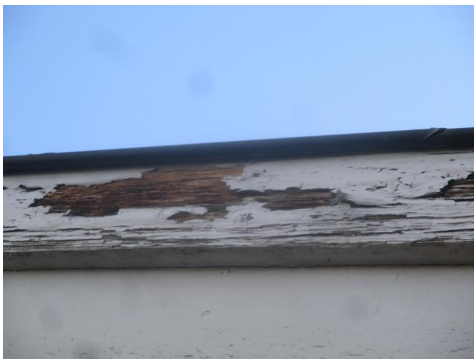
- Det er ingen eller liten lufting i nedre kant av kledning mot grunnmur. Kledningen har fått noe slitasje enkelte steder. Råteskader på vindskie.

Råteskade på ene vindskien.

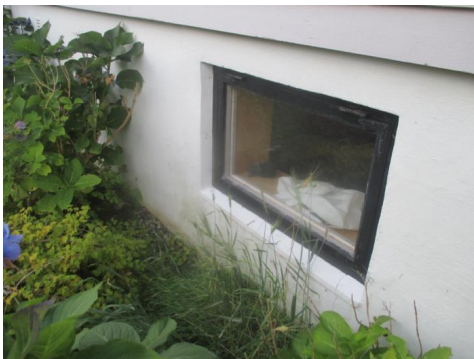
- Karmene i vinduer er slitte og det er sprekker i trevirket.

Noe lekkasje i mellom karm og ramme må forventes.

Eldre opprinnelige kjellervinduer.

- Det må påregnes noe vedlikehold og at enkelte vinduer må skiftes ut.

En del vedlikehold på eldre vinduer må beregnes med enkelte utskiftninger nå og på noe sikt på grunn av normal slitasje og elde.

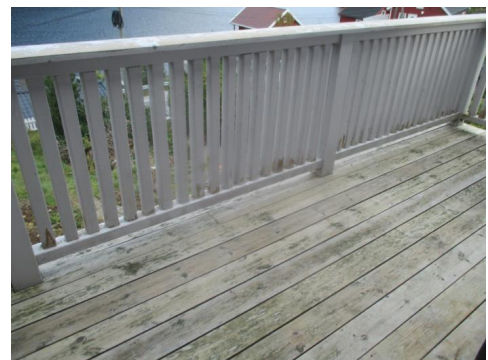
Deler av veranda.

- Det er ikke krav om utbedring av rekkverkshøyde opp til dagens forskriftskrav.

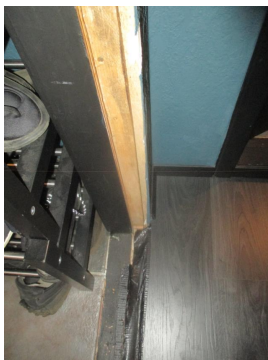
Noe påbegynte arbeider.

Ferdigstilling av en del påbegynte arbeider må beregnes.

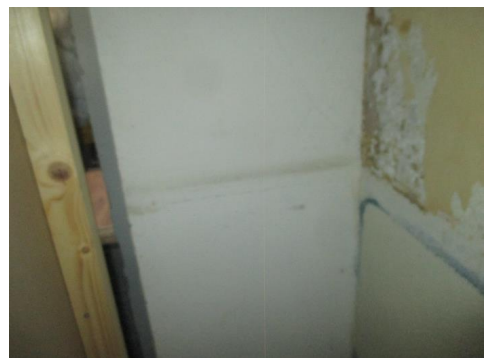
- Tidspunkt for piperehabilitering nærmer seg.

Synlige sider i fra inspeksjonsluke på vaskerommet.

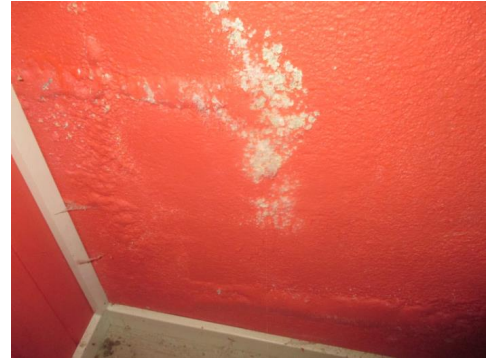
Er blitt benyttet damspærre (plast) på innsiden av utfored vegg. Dette var helt vanlig i denne byggeperioden. Problemet er at vist det skulle bli noe fukt/kondens i utfored vegg vil dette ikke få tørket ordenlig opp. Noe fuktvandring ble registrert ved søk i nedre del av grunnmur og direkte på støpte gulv med en fuktighetsindikator. Dette har sammenheng med at det ikke ble brukt fuktsperre (plast) under gulvstøpen og fundamenter i denne byggeperioden som gjør at det alltid vil kunne bli noe oppsug av jordfuktighet. Er også en del fuktmerker på grunnmur og maling løsner i fra underlaget.

Maling løsner i fra grunnmur.

Det er viktig at ikke mer av grunnmur blir foret ut og lukket inne før årsaken til noe fuktighet er blitt utbedret.

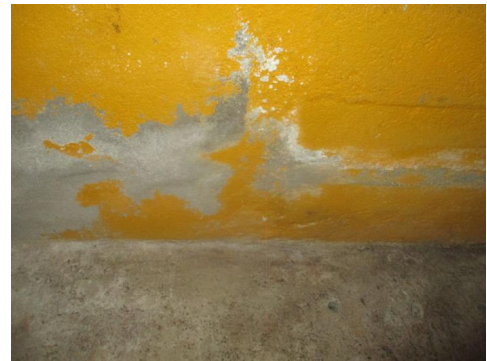
En del fuktvandring ble registrert i nedre del av grunnmur.

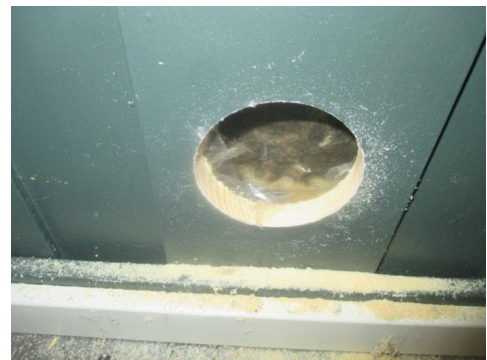
Hulltaking er foretatt i tv.stue og det er påvist avvik i konstruksjonen. Måleresultat: 19,7 vektprosent.

- Det er gjennom hulltaking påvist høyt fuktnivå inne i trekonstruksjonen i hulltakingen, men ikke påvist fuktskader i dette området. Høy luftfuktighet kan over tid føre til muggvekst eller sverting av materialer. Samtidig kan materialer og konstruksjoner bli ødelagt.
- Det er avvik:

Hulltaking i tv.stue.

- Det påviste fuktnivå gir grunn til å overvåke konstruksjonen jevnlig for å se utvikling over tid, og eventuelt foreta tiltak for å unngå fuktskader.
- Tiltak:

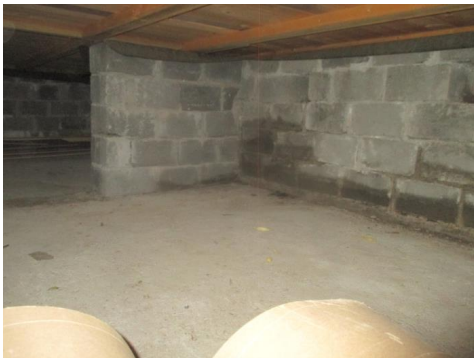
Noe innsig av fuktighet i slike rom til tider må forventes.

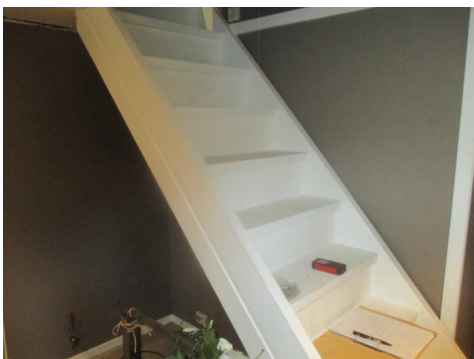
Enkel bratt kjellertrapp med åpne opptrinn.

- Rekkverk må monteres for å lukke avviket.
- Håndløper bør monteres, men det var ikke krav på byggetidspunktet.

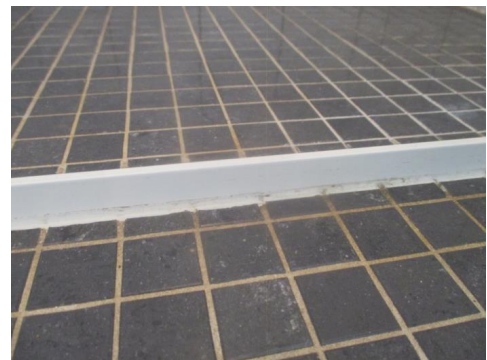
- Det er mulighet for at det kan forekomme vannlekkasje på våtrommet hvor vann ikke vil gå til sluk.

Tett oppkant i mot dusjnise.

- Det bør etableres avrenning inn til sluk for hele våtrommet.

Må lages til en åpning i oppkant i mot dusjnise.

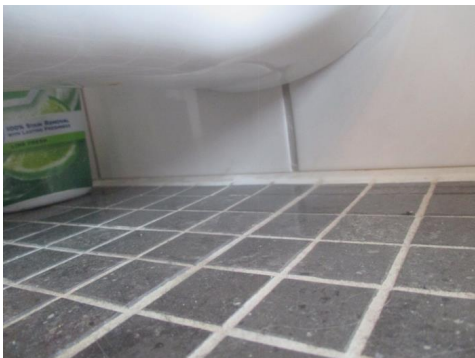
- Det er ikke påvist tilfredsstillende løsning for å synliggjøre lekkasje fra innebygget sisterner.

Ingen hull for synliggjøring av lekkasjevann.

- Det må gjennomføres ytterligere undersøkelser.

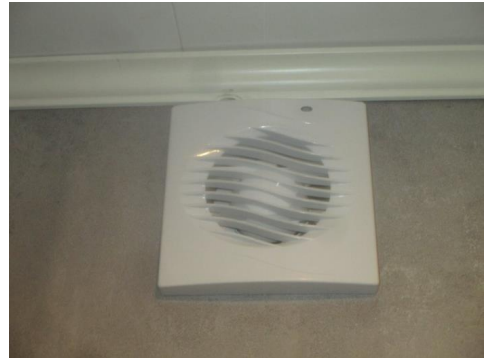
Vifte i ytterveggen.

- Det må foretas tiltak for å lukke avviket.
- Det bør etableres tilfredsstillende tilluft til våtrom f.eks. luftespalte ved dør e.l.

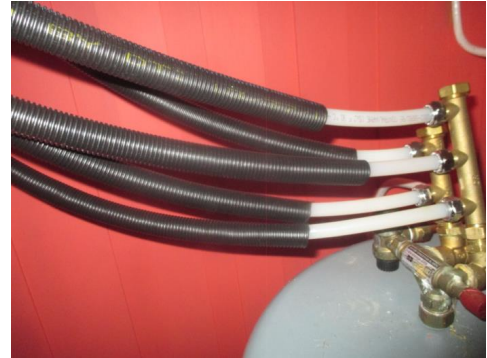
- Det er påvist at eventuelt lekkasjevann fra rør i rør system ikke ledes til sluk eller annen kompenserende løsning.

Åpne koblinger uten fordelersskap.

- Det bør foretas tiltak på anlegget som sikrer bedre løsning på eventuelt lekkasjevann fra rør i rør system.

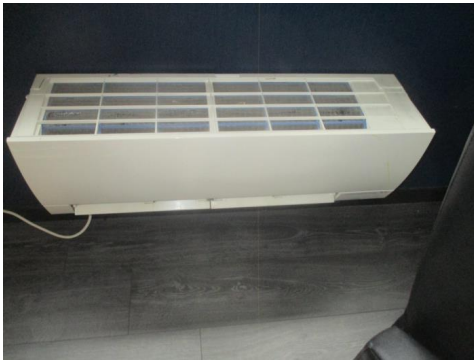
- Mer enn halvparten av forventet brukstid på varmesentral er oppbrukt.

Varmepepumpe i stue.

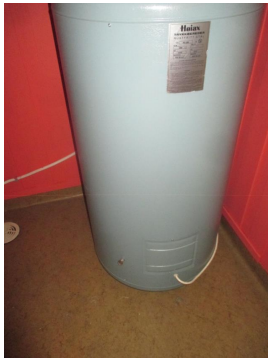
- Det er påvist at varmtvannstank er over 20 år

Eldre bereder er plassert på teknisk rom.

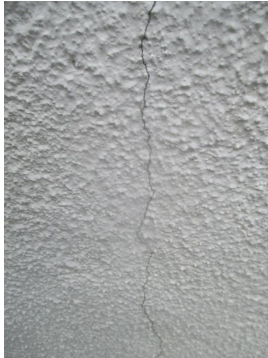
- Grunnmuren har sprekkdannelser.

Noen mindre riss og sprekker ble registrert enkelte steder.

Mindre sprekke.

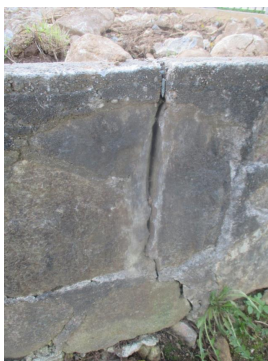
- Det er påvist større sprekker og/eller skjevheter i muren.
- Det mangler rekkverk/annen sikring på forstøtningsmuren(e) ut ifra dagens krav.

Større sprekke i forstøtningsmur.

- Påviste skader må utbedres.

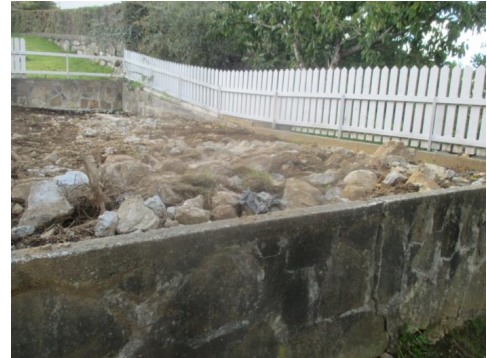
Skulle vært et rekkverk eller annen sikring.

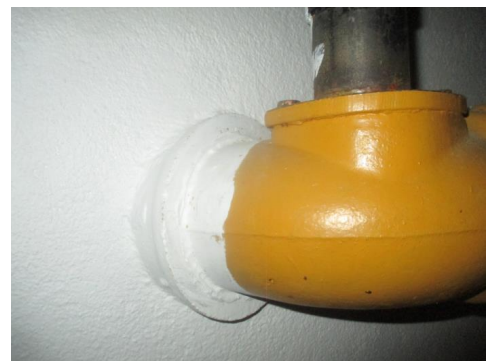
Opprinnlige avløpsrør ut av boligen.

- Det er ikke behov for utbedringstiltak siden anlegget fungerer i dag, men ut ifra alder kan skader plutselig oppstå på eldre anlegg.
