Eidsodden 2, 4406 FLEKKEFJORD

**Flekkefjord/ Drangeid - Flott
enebolig med barnevennlig
beliggenhet og utsikt mot Selura!
To garasjer og gode solforhold**

Befaringsdato: 01.10.2024

Rapportdato: 08.10.2024

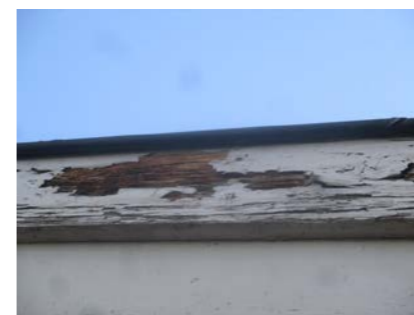
- Det er ingen eller liten lufting i nedre kant av kledning mot grunnmur. Kledningen har fått noe slitasje enkelte steder. Råteskader på vindskie.

Råteskade på ene vindskien.

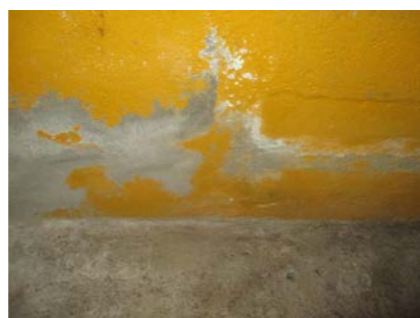
- Det er gjennom hulltaking påvist høyt fuktnivå inne i trekonstruksjonen i hulltakingen, men ikke påvist fuktskader i dette området. Høy luftfuktighet kan over tid føre til muggvekst eller sverting av materialer. Samtidig kan materialer og konstruksjoner bli ødelagt.
- Det er avvik:

Er blitt benyttet damspærre (plast) på innsiden av utfored vegg. Dette var helt vanlig i denne byggeperioden. Problemet er at vist det skulle bli noe fukt/kondens i utfored vegg vil dette ikke få tørket ordenlig opp. Noe fuktvandring ble registrert ved søk i nedre del av grunnmur og direkte på støpte gulv med en fuktighetsindikator. Dette har sammenheng med at det ikke ble brukt fuktsperre (plast) under gulvstøpen og fundamentet i denne byggeperioden som gjør at det alltid vil kunne bli noe oppsug av jordfuktighet. Er også en del fuktmerker på grunnmur og maling løsner i fra underlaget.

En del fuktvandring ble registrert i nedre del av grunnmur.

- Det påviste fuktnivå gir grunn til å overvåke konstruksjonen jevnlig for å se utvikling over tid, og eventuelt foreta tiltak for å unngå fuktskader.
- Tiltak:

Det er viktig at ikke mer av grunnmur blir foret ut og lukket inne før årsaken til noe fuktighet er blitt utbedret.

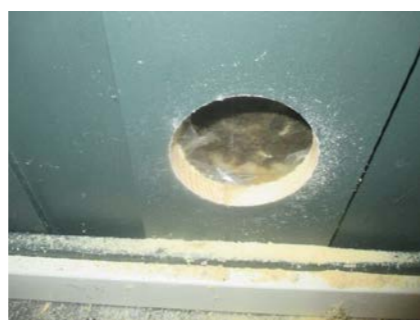
Er en del utforde vegger og oppforede kjellergulv i underetasjen som er en risikokonstruksjon å regne. Hulltaking er foretatt i tv.stue og det er påvist avvik i konstruksjonen. Måleresultat: 19,7 vektprosent.

Hulltaking i tv.stue.

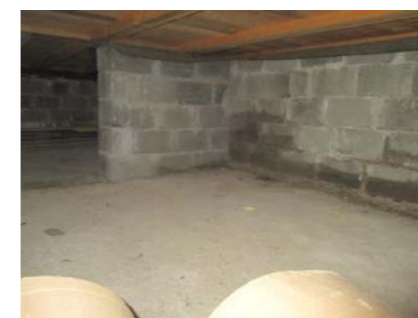
Deler av krypkjeller med støpt dekke.

Noe innsig av fuktighet i slike rom til tider må forventes.

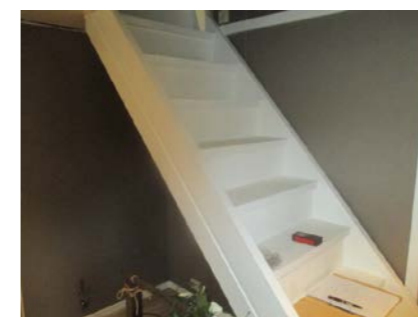
Enkel bratt kjellertrapp med åpne opptrinn.

- Rekkverk må monteres for å lukke avviket.
- Håndløper bør monteres, men det var ikke krav på byggetidspunktet.

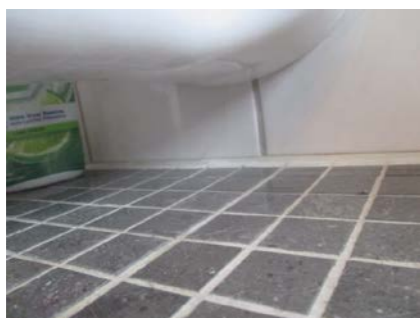
- Det er ikke påvist tilfredsstillende løsning for å synliggjøre lekkasje fra innebygget systerne.

Ingen hull for synliggjøring av lekkasjevann.

- Det må gjennomføres ytterligere undersøkelser.

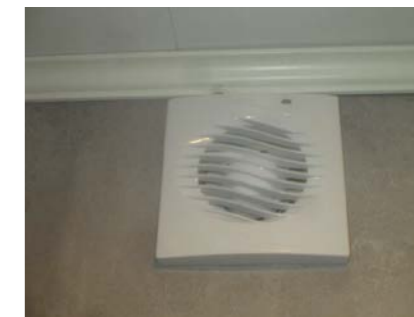
Vifte i ytterveggen.

- Det må foretas tiltak for å lukke avviket.
- Det bør etableres tilfredsstillende tilluft til våtrom f.eks. luftespalte ved dør e.l.

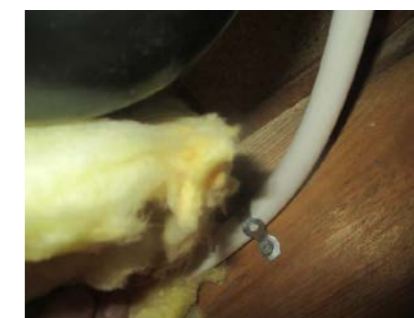
Fuktmåling er foretatt i åpen underliggende himling, uten å påvise unormale forhold.

Fuktmåling i underliggende åpen himling.

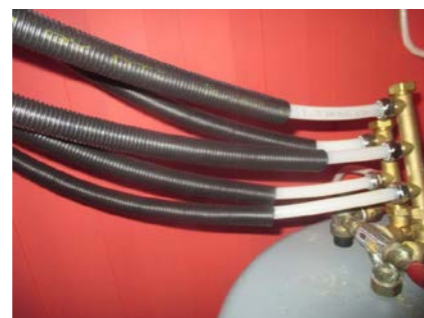
- Det er påvist at eventuelt lekkasjevann fra rør i rør system ikke ledes til sluk eller annen kompensere løsning.

Åpne koblinger uten fordelerskap.

- Det bør foretas tiltak på anlegget som sikrer bedre løsning på eventuelt lekkasjevann fra rør i rør system.

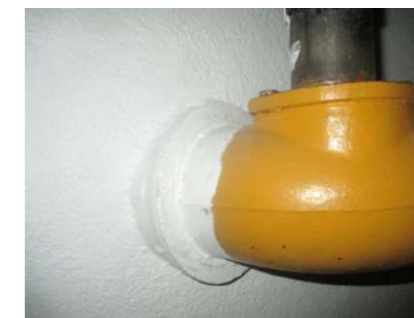
Opprinnelige avløpsrør ut av boligen.

- Det er ikke behov for utbedringstiltak siden anlegget fungerer i dag, men ut ifra alder kan skader plutselig oppstå på eldre anlegg.

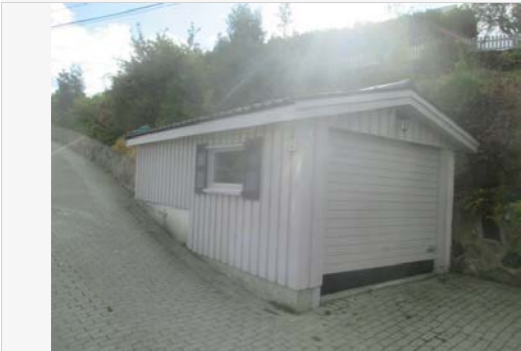
Garasje ved vei.

- Garasjen var avlåst på befaringen og kun vurdert utvendig.
- To bakkemurer som er tilbakefylt.
- Synlig fuktsikring av bakkemurer.
- Leddet garasjeport og vinduer er funnet i bra stand.
- Normalt vedlikehold må beregnes på fasader.'
- Taktekingen har kun normal slitasje.
- Anbefaler at takrenner blir montert for å unngå ekstra fuktbelastning på fasader.
- Ellers må vanlig normalt vedlikehold beregnes på denne bygningen.
