# Tilstandsrapport

Enebolig Helleveien 42

Helleveien 42, 3772 KRAGERØ

Befaringsdato: 13.01.2026

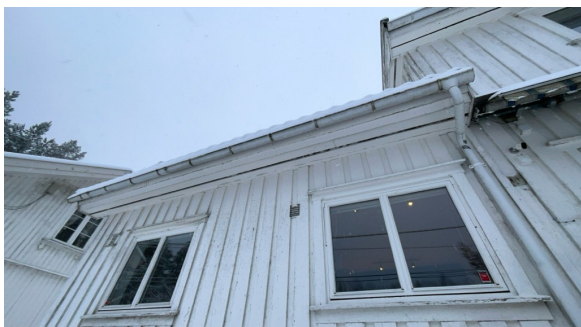
Utsnitt renner og nedløp.

Beslag, renner og nedløp må vedlikeholdes og utbedres.

Ved utbedringer av takteking er det naturlig og skifte beslag, renner og nedløp.

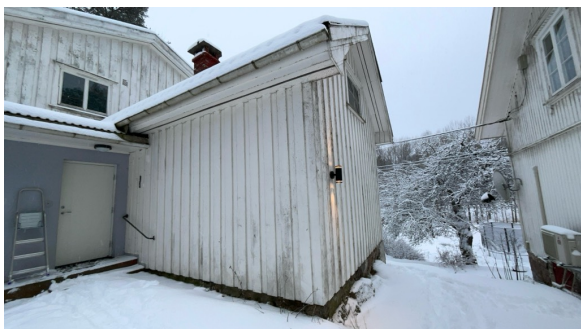
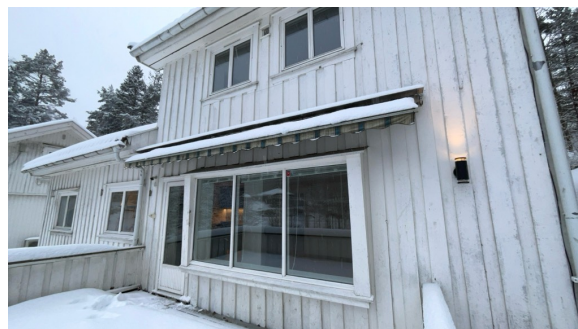
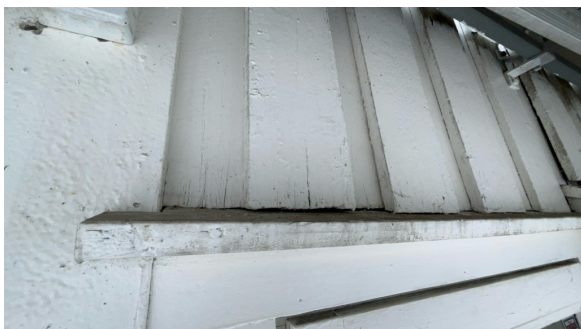
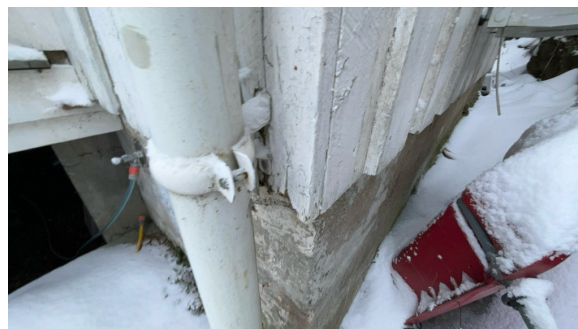
- Det er ingen eller liten lufting i nedre kant av kledning mot grunnmur.
- Det er påvist spredte råteskader i bordkledningen.
- Det er værslitt/oppsprukket trevirke/trepaneler.

- Råteskader i bordkledningen kan fortsette å utvikle seg både i tilliggende bordkledning og til bakenforliggende veggkonstruksjon, dersom en ikke foretar tiltak.
- Lokal utbedring/utskiftning bør utføres.

Det er en fare for skjulte feil og avvik på reisverk med tanke på registrerte avvik.

- Det bør foretas tiltak for å bedre lufting av kledningen.
- Uten tilstrekkelig lufting bak bordkledningen kan fuktighet som trenger inn bak bordene eller gjennom veggen innenfra ikke tørke opp. Dette skaper ideelle forhold for råtesopp og muggvekst.

Det kan ikke utelukkes at fasader må skiftes ved utbedringer, for å få etablert lufting.

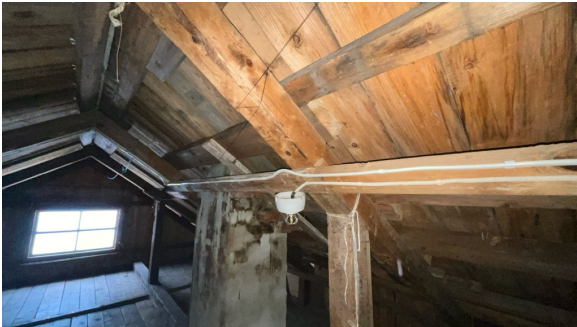
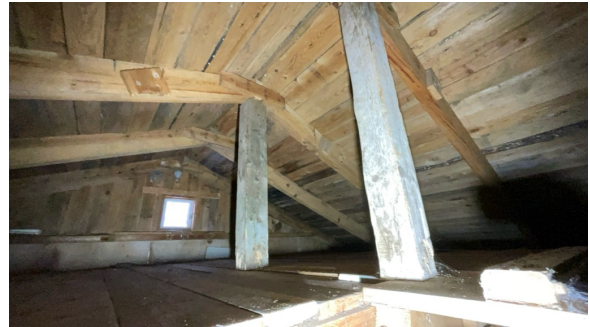
- Det er påvist fukt-/råteskader i takkonstruksjonen.
- Det er påvist fuktskjolder/skader i takkonstruksjonen.

Det er registrert fuktmerker og misfarge på undertak, spesielt mot sørøst mot gavlvegg.

Nødvendige utbedringer må utføres for å hindre videre skadeutvikling og redusere risiko for svekket bæreevne, sopp- og råteangrep, samt følgeskader på øvrige bygningsdeler.

- Det må gjøres nærmere undersøkelser.
- Påviste skader må utbedres.

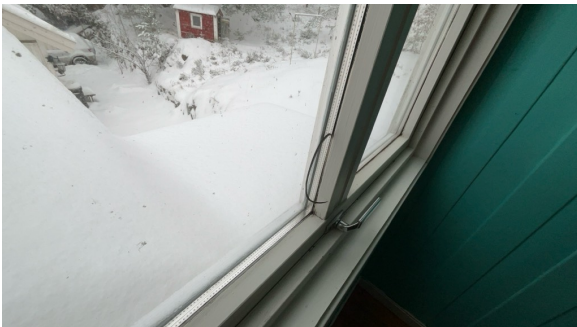
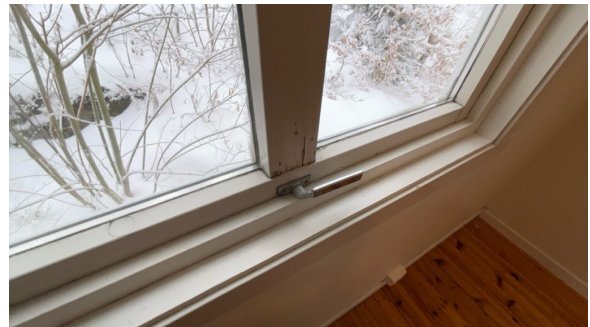
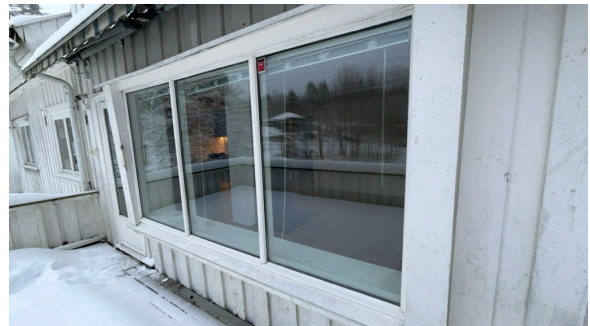
- Karmene i vinduer er slitte og det er sprekker i trevirket.

Det er registrert vinduer med fuktmerker.

- Det må påregnes noe vedlikehold og at enkelte vinduer må skiftes ut.

Vinduer står for vedlikehold og stedvis utskiftning.

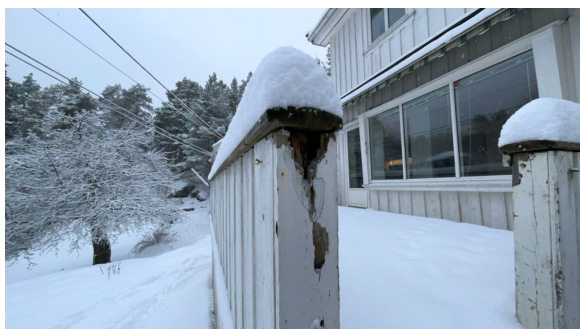
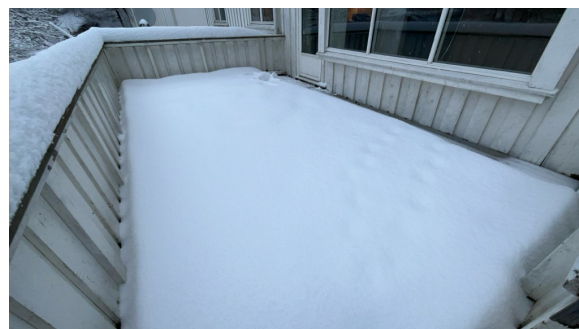
- Det er påvist fukt-/råteskader i konstruksjonen.

Det er en risiko for skjulte feil og avvik, da det er snø- og isdekke på befaringsdagen.

- Gjennomføre ytterligere undersøkelser og foreta utbedring av skade.
- Råteskadede konstruksjoner må skiftes ut.

Råteskadet og slitt treverk på rekkverk bør skiftes ut for å hindre videre forringelse av konstruksjonen og redusere risikoen for svekket sikkerhet og bæreevne.

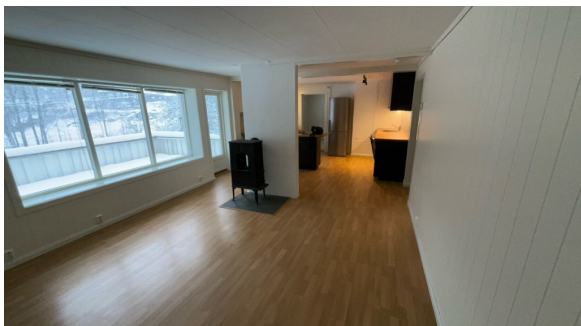
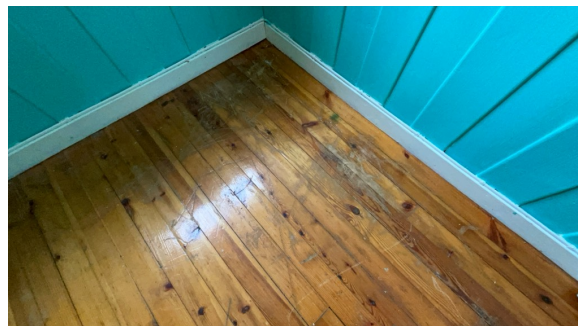
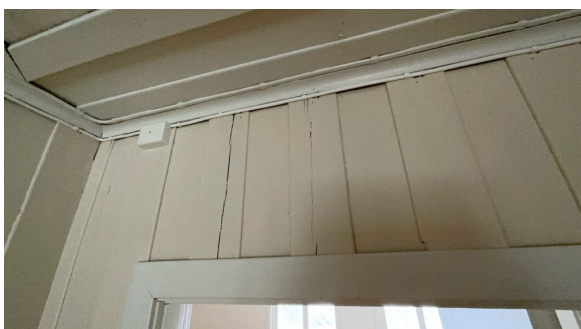
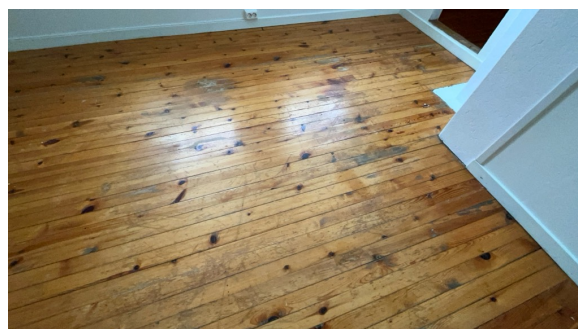
Det er registrert slitasje på gulv, sprekker og merker på overflater.

Registrerte avvik gjelder eldre overflater og 2 etasje for det meste, da overflater er i storgrad fornyet i 1 etasje.

Overflater må utbedres for TG:1.

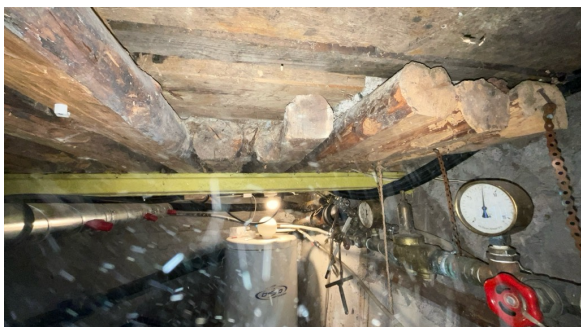
- Det er registrert symptom på aktivitet fra skadedyr.

Det er registrert noe forvitring og spor etter skadedyr fra krypkjeller.

Med tanke på alder er ikke dette unormale avvik.

Etasjeskiller må overvåkes og utbedringer må utføres etter behov.

Husk at det ikke kan utelukkes at det nærmer seg skifte av bjelker.

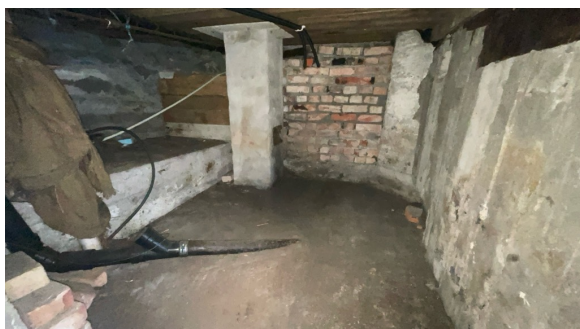
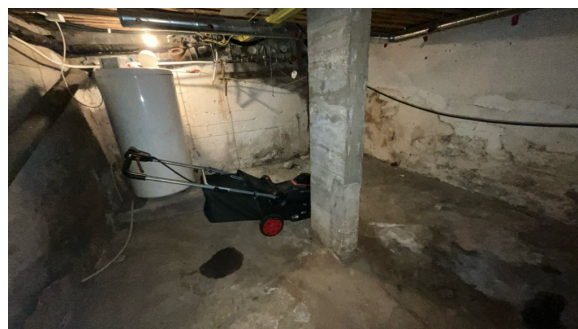
Det er registrert noe salt og fukt i krypkjeller.

Med tanke på at det er natursteinsmur, er det helt naturlig med fukt som vil renne inn og ut av kjelleren.

Det er registrert en avfukter i krypkjeller, denne hjelper med å holde et bedre miljø i kjeller.

Krypkjelleren ble brukt som lager på befaringsdagen, mye esker og ting her, fare for skjulte feil og avvik.

Man må gjøre seg kjent med avfukteren, hvordan denne fungerer og utførelse av vedlikehold.

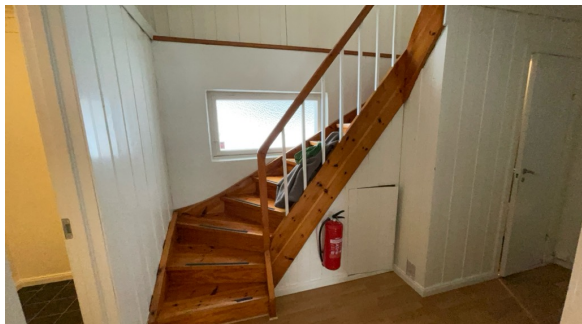
Utsnitt innvendig trapp.

- Det bør gjøres lokale tiltak.

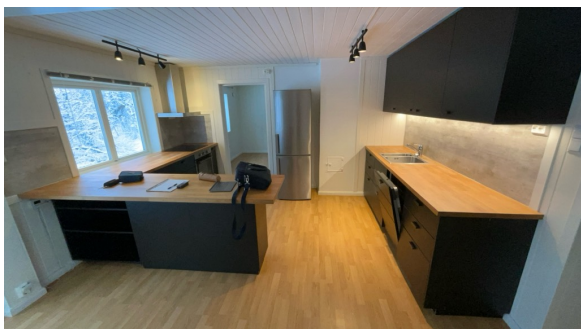
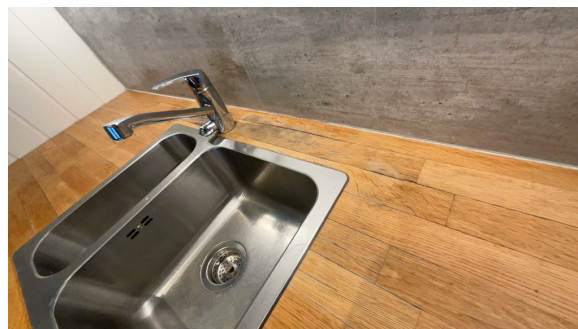
- Det er påvist skader på overflater/kjøkkeninnredning utover normal slitasjegrad.

Det er registrert fuktskade på heltrebenkeplate ved vask.

- Det må påregnes lokal utbedring/utskiftning.

Registrert avvik hemmer ikke bruken av kjøkken, men det må beregnes utbedringer for TG:1.

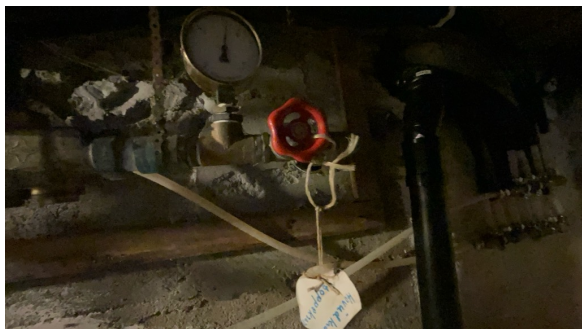
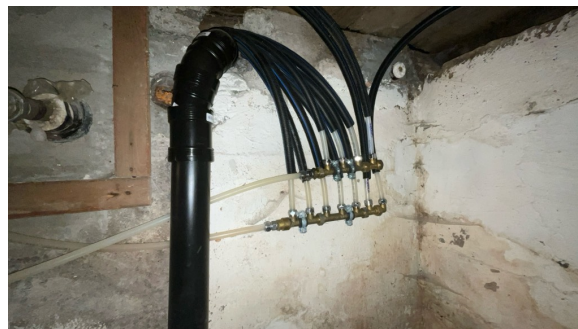
Her er det ikke sluk eller avrenning mot sluk, så eventuelt lekkasjevann som renner tilbake til rørfordeler vil samles på gulv i krypkjeller.

Krypkjeller kan være utsatt for frost.

Vann på gulv i krypkjeller vil ikke gjøre store konstruksjonsskader, men rør-i-rør må overvåkes, spesielt i kalde perioder og vannet må stenges når enhetene ikke er i bruk.

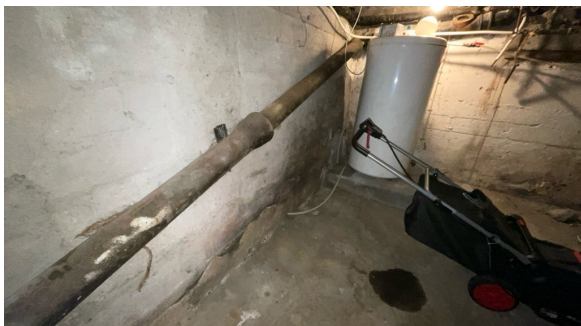
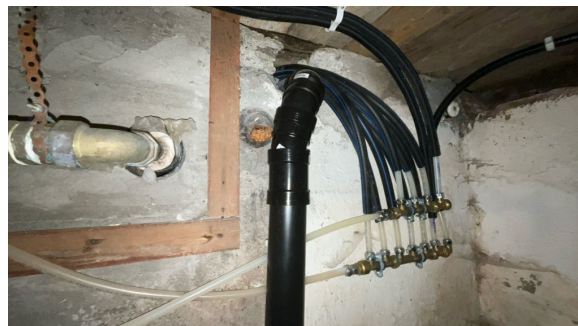
Utsnitt avløpsrør.

- Det er ikke behov for utbedringstiltak siden anlegget fungerer i dag, men ut ifra alder kan skader plutselig oppstå på eldre anlegg.

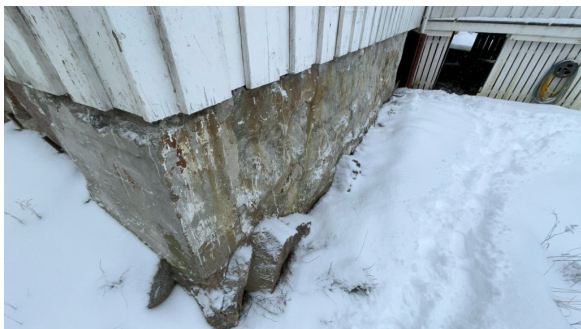
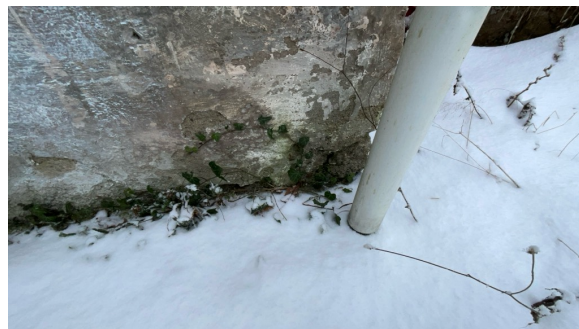
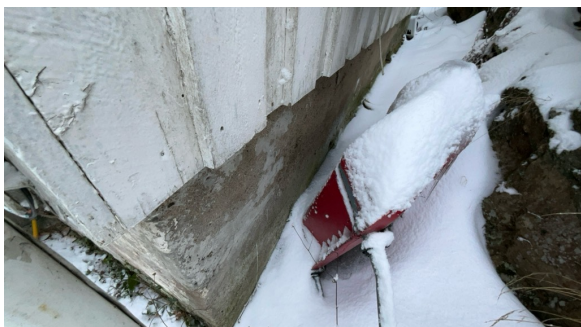
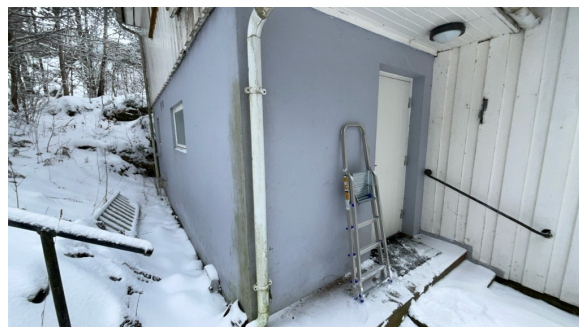
- Det er registrert skråriss som er symptom på setninger.
- Grunnmuren har sprekkdannelser.

Originale deler av grunnmuren i naturstein, som er pusset og påbyggsdel har grunnmur i leca og betong. Eldre deler som er overflatebehandlet og pusset har forvitring, sprekker og riss.

- Påviste skader må utbedres.
- Lokal utbedring må utføres.

Det må beregnes utbedringer og vedlikehold av grunnmur. Forvitring må stoppes.

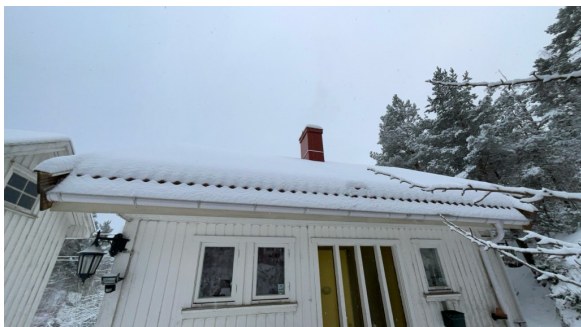
Undertak må overvåkes, TG: 2 gis her da ikke all taktro er skiftet.  
Det er registrert eldre undertak, stedvis med misfarge og aldersslitasje.

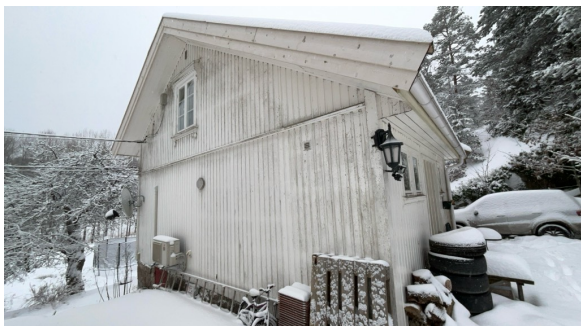
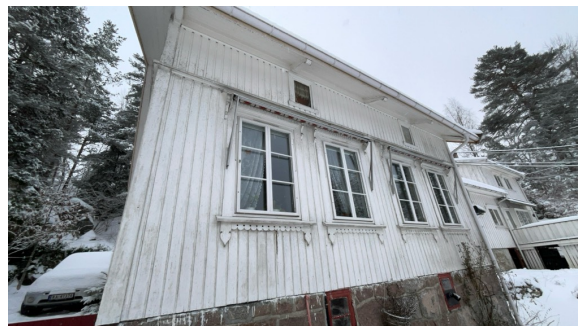
- Det er ingen eller liten lufting i nedre kant av kledning mot grunnmur.
- Det er påvist spredte råteskader i bordkledningen.
- Det er værslitt/oppsprukket trevirke/trepaneler.

- Råteskader i bordkledningen kan fortsette å utvikle seg både i tilliggende bordkledning og til bakenforliggende veggkonstruksjon, dersom en ikke foretar tiltak.
- Det bør foretas tiltak for å bedre lufting av kledningen.
- Uten tilstrekkelig lufting bak bordkledningen kan fuktighet som trenger inn bak bordene eller gjennom veggen innenfra ikke tørke opp. Dette skaper ideelle forhold for råtesopp og muggvekst.
- Lokal utbedring/utskiftning bør utføres.

Det er en fare for skjulte feil og avvik på reisverk med tanke på registrerte avvik.

Det kan ikke utelukkes at fasader må skiftes ved utbedringer, for å få etablert lufting.

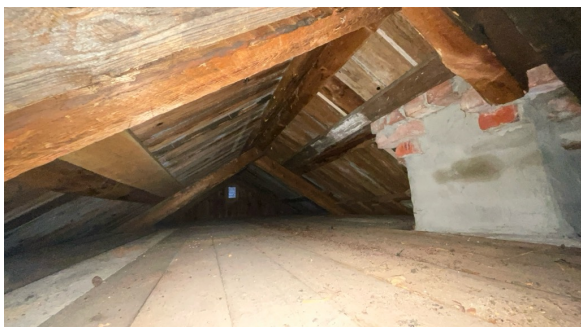
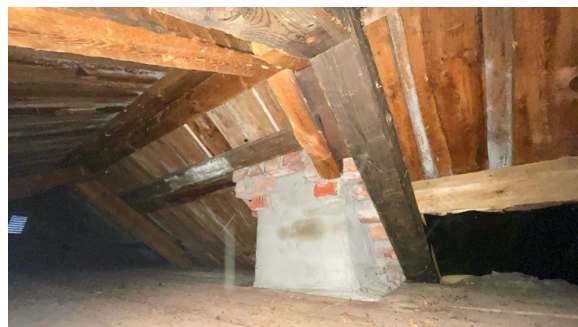
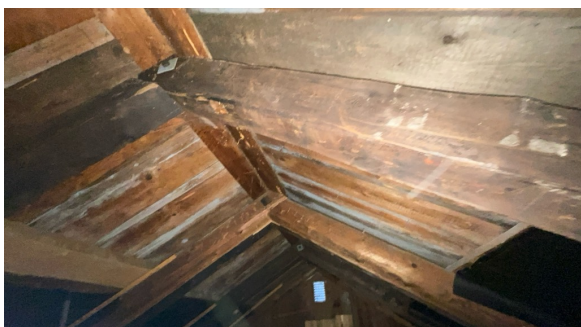
- Det er påvist fuktskjolder/skader i takkonstruksjonen.

Det er registrert fuktmerker og misfarge på undertak.

Det er registrert noe spor etter skadedyr, men ikke aktivitet på befaringsdagen.

Husk at takteking ble skiftet i 2025, og da ble det gjort undersøkelser av takkonstruksjon og stedvis utbedringer.

Overvåk takkonstruksjon, og utfør utbedringer etter behov.

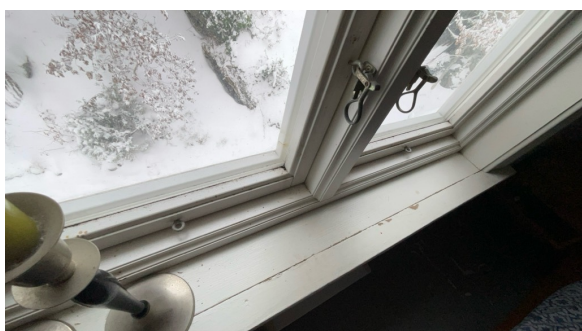
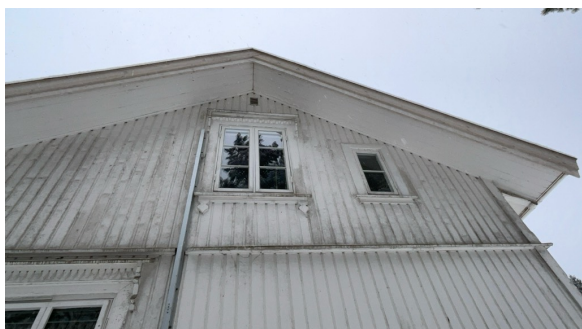
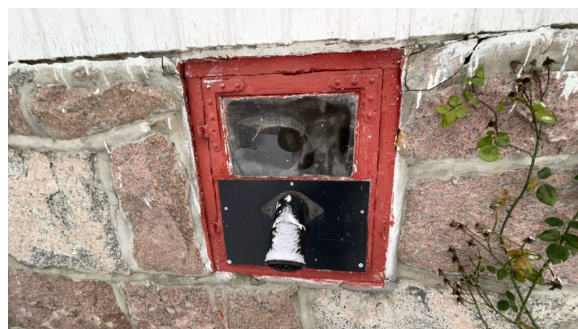
- Karmene i vinduer er slitte og det er sprekker i trevirket.

- Det må foretas lokal utbedring.
- Det må påregnes noe vedlikehold og at enkelte vinduer må skiftes ut.

Det må beregnes vedlikehold og utbedringer.

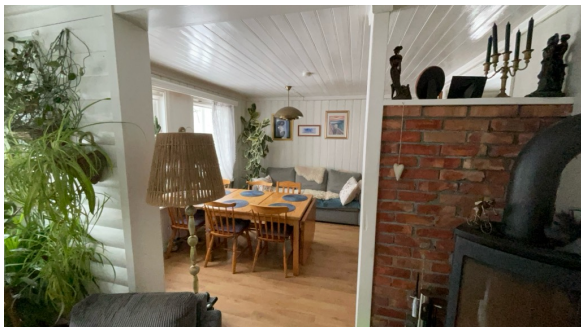
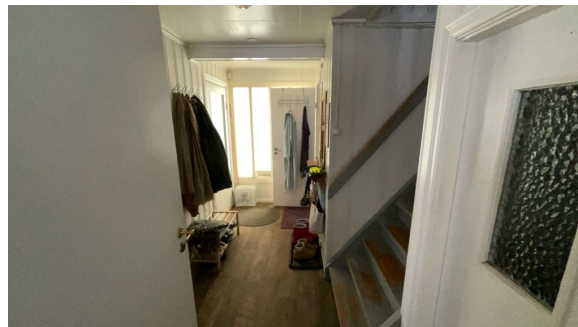
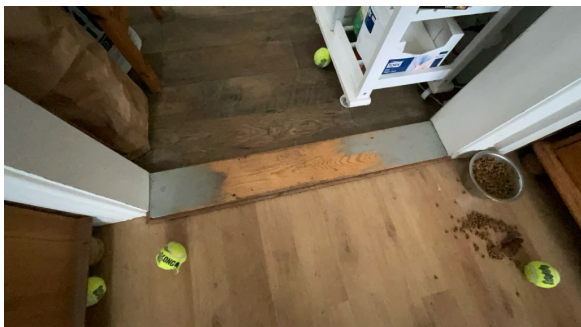
Utsnitt overflater.

- Overflater må utbedres eller skiftes.

Det må beregnes utbedringer og vedlikehold av overflater.

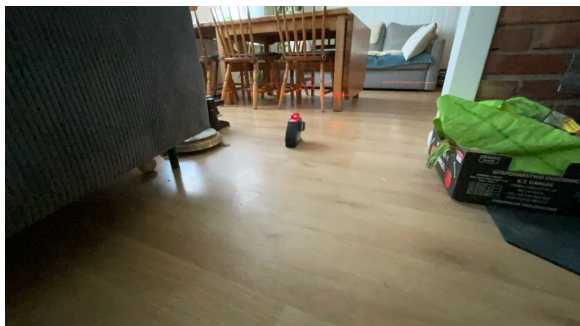
- Målt høydeforskjell på over 30 mm gjennom hele rommet. Tilstandsgrad 3 gis med bakgrunn i standardens krav til godkjente måleavvik.

Høydeforskjeller kontrollert.

Bjelkelag må overvåkes og utbedringer må utføres etter behov.

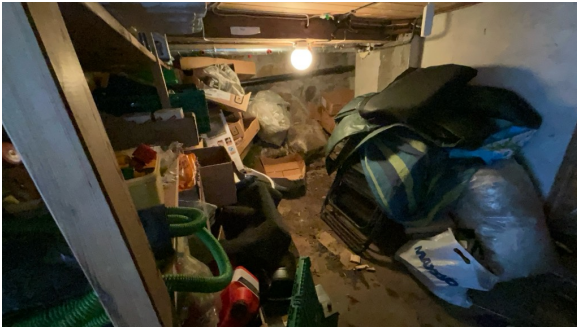
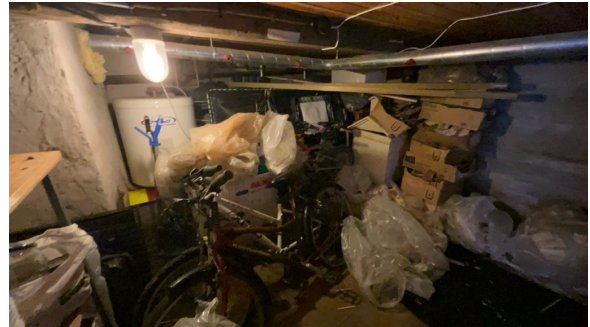
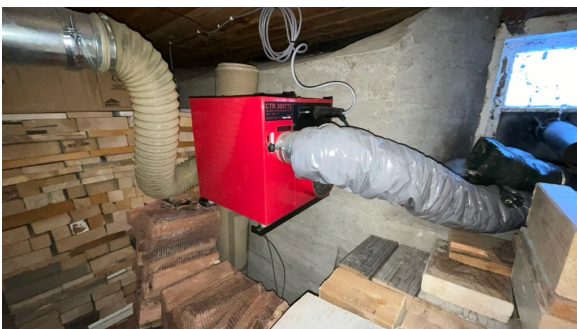
Det er registrert noe salt og fukt i krypkjeller.

Med tanke på at det er natursteinsmur, er det helt naturlig med fukt som vil renne inn og ut av kjelleren.

Det er registrert en avfukter i krypkjeller, denne hjelper med å holde et bedre miljø i kjeller.

Krypkjelleren ble brukt som lager på befaringsdagen, mye esker og ting her, fare for skjulte feil og avvik.

Man må gjøre seg kjent med avfukteren, hvordan denne fungerer og utførelse av vedlikehold.

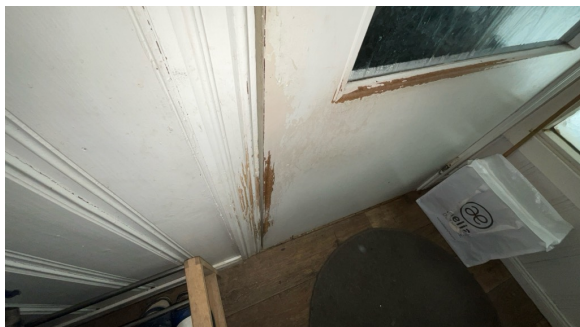
Det er registrert merker og små skader på innerdører.

Utsnitt innvendig dør.

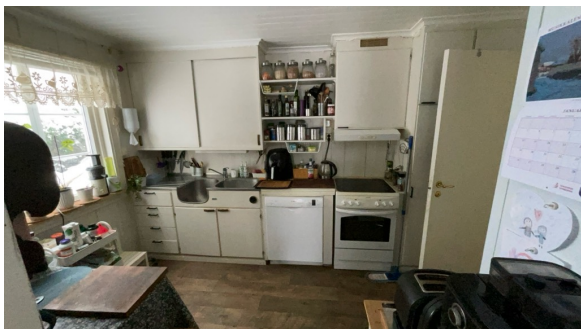
- Det er påvist skader på overflater/kjøkkeninnredning utover normal slitasjegrad.

- Det må påregnes lokal utbedring/utskiftning.

Det må beregnes utbedringer av kjøkken.

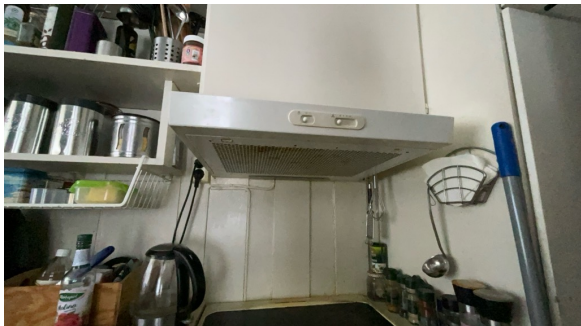
Avtrekk kjøkken.

Utskiftning av avtrekksvifte nærmer seg.

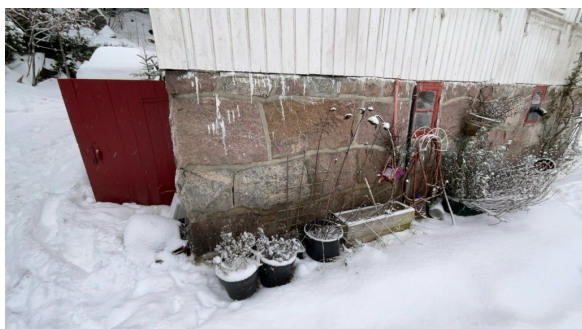
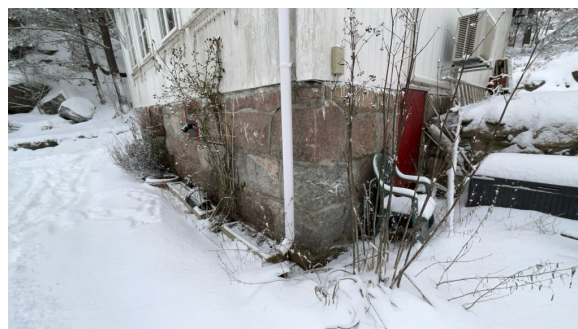
Sprekker og riss i fuger må utbedres, da disse har oppstått kan det samle seg vann som fryser og forsetter forvitring av fuger.

- Lokal utbedring må utføres.

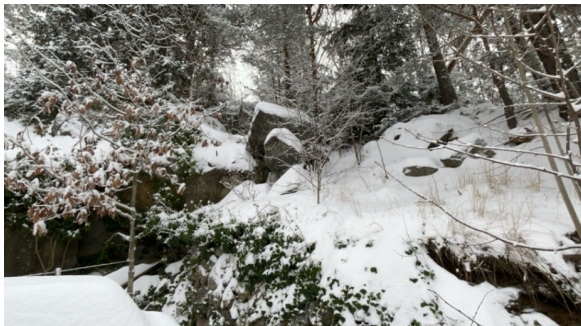
Stein på terreng.

Skulle det oppstå en svikt her, ligger det store stein med fall og mot opparbeidet vei.  
Overvåk disse steinene.
