Tilstandsrapport

Enebolig

Kilsveien 71, 3766 SANNIDAL

Befaringsdato: 13.06.2024

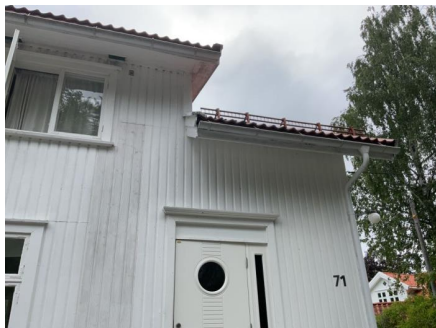
TG 2 Nedløp og beslag

Takrenner og nedløp av plastbelagt stål.

- Det bør lages system for bortledning av vann fra taknedløp ved grunnmur.

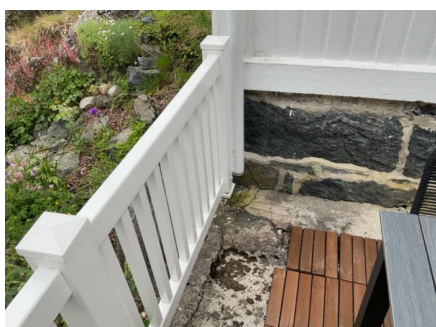
TE 2 Veggkonstruksjon

- Det er ingen eller liten lufting i nedre kant av kledning mot grunnmur.
- Det er påvist spredte råteskader i bordkledningen.

Kledningen har behov for vedlikehold og enkelte bord eller deler av kledningen bør skiftes.

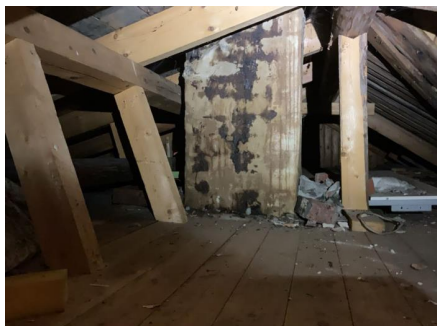
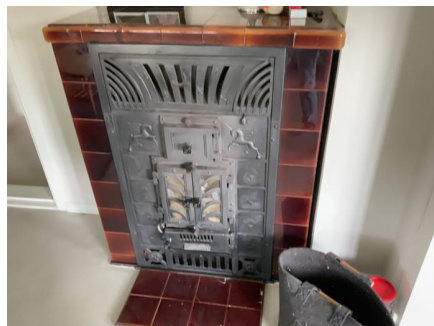
⚠ TG 2 Krypjkjeller

Bygningen har krypkjeller og matkjeller under trebjelkelag og stubbegulv.

Det ble funnet flyvehull etter treskadeinsekter (antatt stripet borebiller). Eier opplyste at treverket er behandlet med middel mot treskadeinsekter i matkjeller. Kun deler av krypkjeller er tilgjengelig for inspeksjon.

Montering av krypromsventilasjon vil senke fuktnivået i krypkjelleren og dermed redusere mulighetene for aktivitet fra borebiller.

Ut ifra visuelle observasjoner fra de besiktigede områdene, gir det grunnlag for å forsøke å foreta grundigere undersøkelser i de mindre tilgjengelige områdene. Det kan ikke utelukkes skader i disse områdene.

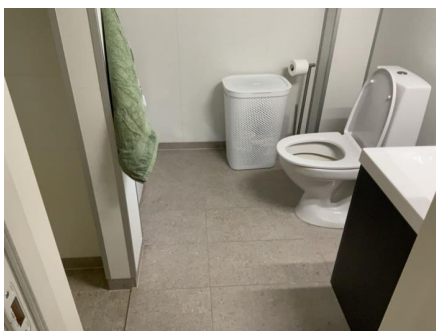
Overflater vegger og himling

- Det er vindu/dør med ikke fuktbestandige materialer i våtsonen (ved vask, dusj, badekar, osv.), løsningen eller byggematerialet er uegnet

Det har tidligere lekket vann, ved dusjing, inn ved dør og terskel. Listen på terskelen er fuktskadet.

- Uegnede materialer må fuktbeskyttes/utskiftes.

Det bør, om mulig, monteres glassdør i dusjnisen.
