# Tilstandsrapport

Leilighet

Vidars vei 7, 1781 HALDEN

Befaringsdato: 28.05.2025

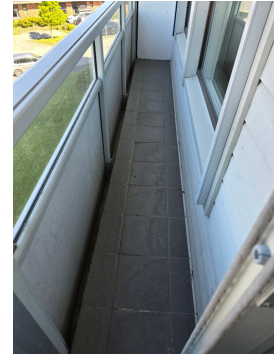
Innglasset betongterrasse med fliser på gulv.  
Terrassen utenfor bod og stuevinduer er ikke innglasset.  
Rekkverk i aluminium med glass/fasadeplater.

Det kan oppstå områder med vannansamlinger på balkonggulvet pga manglende fallforhold.

Ingen umiddelbart behov for utbedringer.

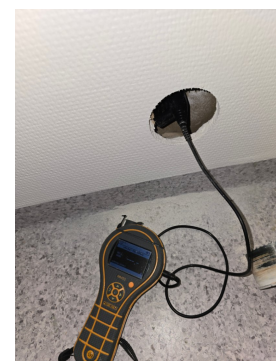
Hulltaking er foretatt på vaskerom.

Ingen utslag på skadelig fukt ved fuktmålinger i bunnsvill.

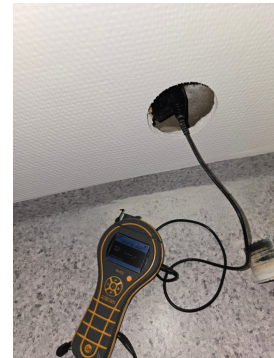
Hulltaking er foretatt uten å påvise unormale forhold. Hulltaking er foretatt på vaskerom. Ingen utslag på fuktighet ved fuktmålinger i bunnsvill.
