# Tilstandsrapport

Jonas Reins gate 10 , 6600 SUNNDALSØRA

Befaringsdato: 12.03.2026

Rapportdato: 16.03.2026

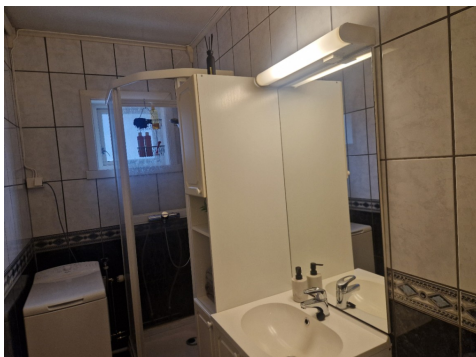
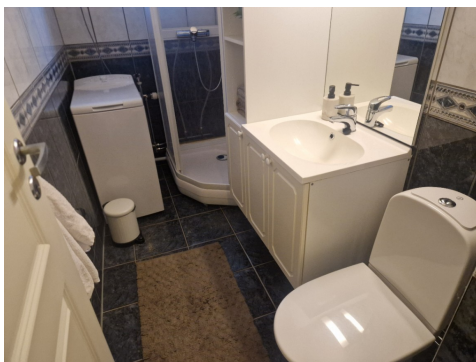
### TG 2 Overflater vegger og himling

Det er montert et malt trevindu i våtsonen for dusjen. Det er tydelige merker av fukt og slitasje på vinduet.

- Dersom tiltaket ikke utføres, kan dette over tid føre til at flisene løsner eller sprekker, spesielt ved belastning eller bevegelser i konstruksjonen.
- Selv om bom eller hull lyd ikke alltid er et umiddelbart problem, bør det overvåkes nøye for eventuell utvikling i sprekker i flisfuger e.l. oppstår. Dette må en foreta tiltak for, for å begrense utviklingen.

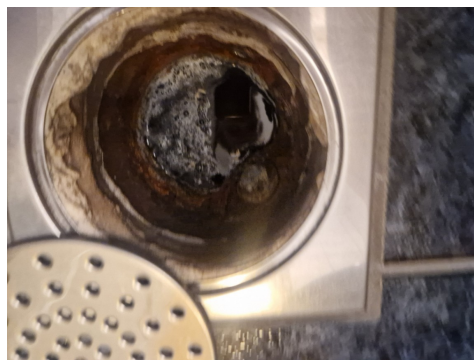
- Det er påvist at høydeforskjell fra topp slukrist til gulv/synlig topp membran ved dørterskel er mindre enn 25 mm.
- Det er påvist avvik i fallforhold til sluk i forhold til krav i forskrift på byggetidspunktet.

Avvikene gir grunnlag for at våtrommet overvåkes jevnlig. Som minste tiltak er det installert tett dusjkabinett. Det anbefales videre at døren heves for å ivareta anbefalingen om en høydeforskjell topp terskel til topp sluk på 25mm. Skal konstruksjonen oppnå TG eller 1 må avviket utbedres.

- Det er viktig å merke seg at levetiden til en membran varierer basert på kvalitet, installasjon og bruk. Eldre membraner kan bli sprø og sprekke opp, noe som fører til at de mister sin vanntettende funksjon. Dette kan resultere i vannlekkasjer gjennom vegger og gulv og fuktskader.
- Overvåk tilstanden jevnlig. For å få tilstandsgrad 0 eller 1 må slukløsningen skiftes ut og sannsynligvis må også membransjiktet skiftes/utbedres. Det er imidlertid vanskelig å si noe om tidspunktet for når dette er nødvendig.
- Eldre sluk av plast er ofte utsatt for lekkasjer og særlig i overganger. Eventuelle lekkasjer kan medføre fuktskader på tiliggende konstruksjoner.

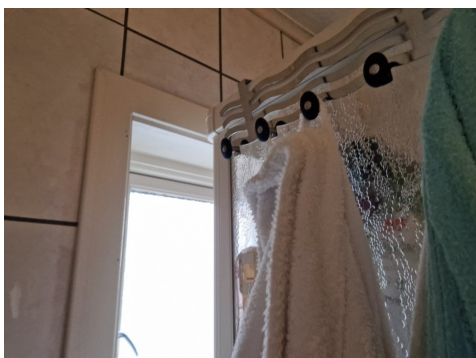
- Mekanisk avtrekk bør etableres.
- Dersom avviket ikke utbedres vil det være fare for dårlig luftskifting og resultere i høy luftfuktighet og utvikling av skader.
- Dårlig ventilasjon på et våtrom kan føre til alvorlige konsekvenser som fuktskader og muggvekst.

Kostnadsestimat: 20 000 - 100 000
