Selveier rekkehus  
Barlindkroken 5C  
3970 Langesund

#### Boligens tekniske tilstand:

Dato: 12/09/2025

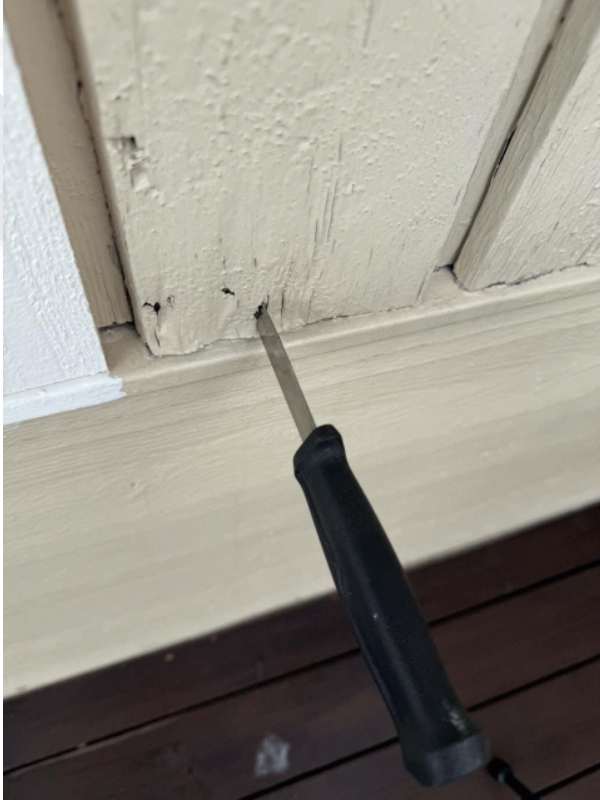
Kledningen fremstår i forventet stand sett i forhold til alder og byggeskikk. Det ble registrert solsprekker, fukt- og råteskader samt stedvis avskalling av maling som indikerer behov for vedlikehold. Slike skader kan redusere kledningens beskyttende funksjon og gi økt risiko for vanninntrenging i underliggende konstruksjoner, noe som igjen kan føre til ytterligere råteskader og forkortet levetid dersom tiltak ikke iverksettes. Det anbefales å utføre nødvendig vedlikehold som skraping, rengjøring og overflatebehandling med egnet maling, samt utskifting av skadde eller råtesvekkede bord. Regelmessig kontroll og vedlikehold vil være viktig for å ivareta fasadens funksjon og forlenge levetiden.

TG2 vurderes grunnet solsprekker, fukt- og råteskader, samt avskalling av maling.

| TAKSTMANNENS VURDERING VED TG2: | |
|---|---|
| | <p>Merknader: Solsprekker, fukt- og råteskader, samt avskalling av maling.</p> <p>Konsekvenser: Redusert beskyttelse, fare for vanninntrenging, videre råteskader og forkortet levetid.</p> <p>Tiltak: Skraping, rengjøring, ny maling/overflatebehandling og utskifting av skadde bord, samt jevnlig vedlikehold.</p> |

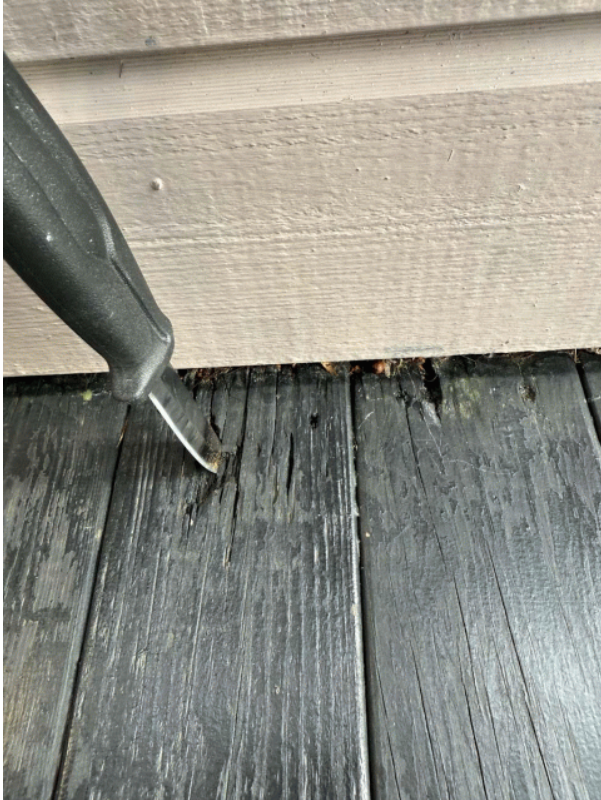
Bjelkelag med terrassebord og rekkverk av tre. Det registreres en rekkverkshøyde på 0,91m hvor kravet etter gjeldende byggeforskrift er 1m. Det ble avdekket råteskade i enkelte terrassebord, samt begroing på rekkverk. For øvrig ikke avdekket skader med behov for tiltak.

Bjelkelag med terrassebord og rekkverk av tre. Det registreres en rekkverkshøyde på 0,93m hvor kravet etter gjeldende byggeforskrift er 1m. For øvrig fremstår terrassen i god stand uten skader med behov til tiltak.

TG2 vurderes grunnet ikke tilstrekkelig rekkverkshøyde, samt råteskade på levegg og begroing på rekkverk på begge verandaene i 2. etasje.

| TAKSTMANNENS VURDERING VED TG2: | |
|---|---|
| | <p>Merknad: Ikke tilstrekkelige rekkverkshøyder, råteskader på levegg, begroing på rekkverk.</p> <p>Konsekvens: Redusert sikkerhet på veranda grunnet lav rekkverkshøyde. Råteskader og begroing kan gi videre nedbrytning over tid dersom tiltak ikke utføres.</p> <p>Tiltak: Vurdere forhøyelse/utskifting av rekkverk for å oppfylle forskriftskrav, samt vedlikehold og rengjøring/utskifting av skadde deler på levegg og rekkverk. Regelmessig vedlikehold anbefales for å bevare plattingene.</p> |

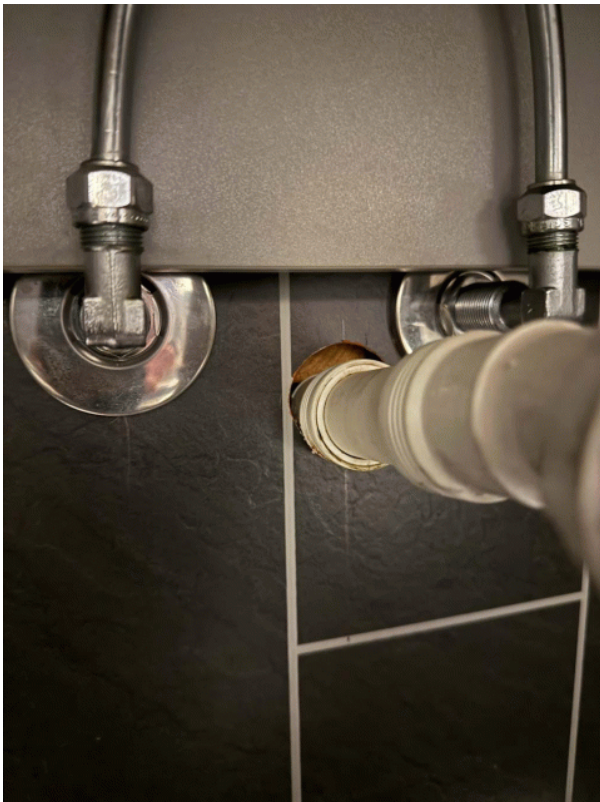
Fall på gulv ble kontrollert med laser og det registreres 0mm fall over en lengde på 1,65m ut fra dørterskel mot sluk. Viktig å merke seg at det er krav til 17mm fall over denne lengden. Dette betyr at gulvet ikke har nødvendig helning for å sikre effektiv avrenning, noe som kan medføre vannansamlinger og økt risiko for fuktskader i konstruksjonen dersom vann ikke ledes til sluket. Overflatene ellers fremstår i normalt god stand uten synlige skader, men for å oppnå tilfredsstillende funksjon anbefales det å utbedre fallet.

Tettedetaljer ved rørgjennomføringer tilknyttet vann og avløp til servant er usikker. Fare for fukt i konstruksjon.

Tettedetaljer må fornyes. Slike mangler tilsvarer brudd på tettesjiktet i våtsonen og kan medføre at vann trenger inn bak våtromsplatene. Dette øker risikoen for fuktskader og skader på underliggende konstruksjoner over tid. For å sikre tilfredsstillende beskyttelse mot fukt må tettedetaljene fornyes og utføres i tråd med forskriftskrav.

| TAKSTMANNENS VURDERING VED TG2: | |
|---|---|
| | <p>Merknad: Ikke tilstrekkelig fall på gulv mot sluk.</p> <p>Konsekvens: Risiko for vannansamling og fuktskader i konstruksjon.</p> <p>Tiltak: Utbedre gulvet slik at tilstrekkelig fall mot sluk oppnås.</p> |

| TAKSTMANNENS VURDERING VED TG3: | |
|---|---|
| | Merknad: Utette rørgjennomføringer i våtromsplater, brudd på tettesjikt i våtsonen.<br>Konsekvens: Fare for vanninntrenging og fuktskader i underliggende konstruksjoner.<br>Tiltak: Fornye tettedetaljer rundt gjennomføringer i henhold til forskrift. |
