# Tilstandsrapport

Boligbygg med flere boenheter

Smievegen 83 , 4350 KLEPPE

Befaringsdato: 24.11.2025

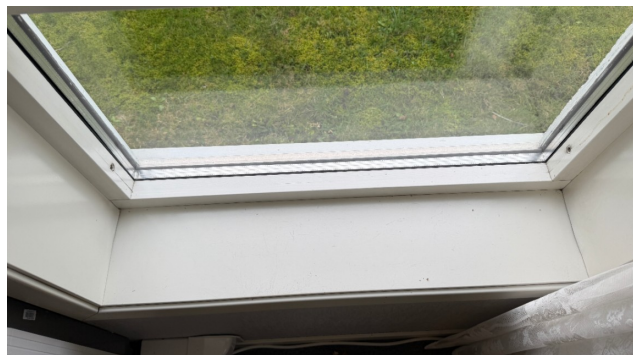
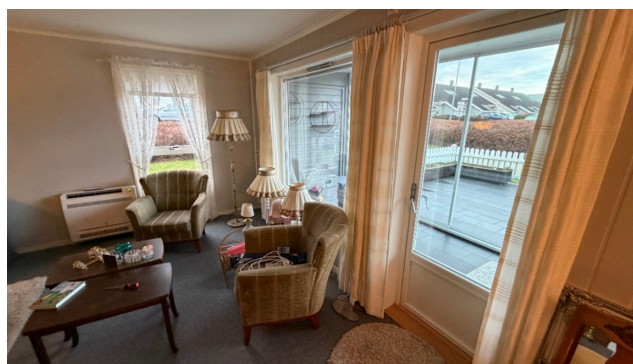
### ! TG 3 Vinduer

Registrert råte/nedbrytning i mindre stuevindu, svelling i foring. Ingen registrert fukt ved overflatemåling på befaringsdagen. Mindre svelling i vindusforing i stort stuevindu, ingen registrert fukt ved overflatemåling.

Vindu med råteskade må påregnes skiftet for å hindre videre følgeskader.

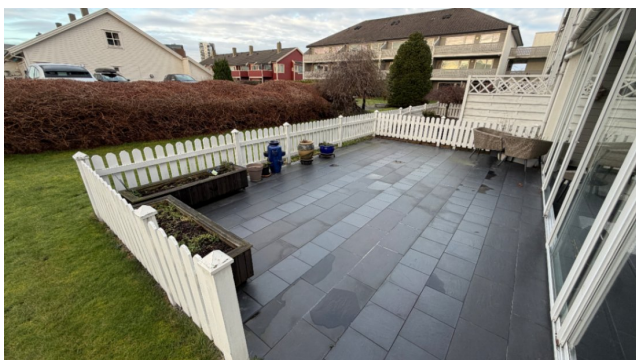
Det registreres noe retningsavvik og "bom" i fliser på terrasseplattningen, noe som kan tyde på mangelfull vedheft eller bevegelser i underlaget. Dette kan over tid føre til ytterligere løsning eller sprekker i flisene.

Videre er det registrert retningsavvik og noe nedbrytning i rekkverket rundt plattningen. Dette kan redusere stabilitet og funksjon, og medføre behov for lokal utbedring av skadde elementer.

Følge opp løse flis, eventuelt utbedre underlag der dette er årsaken, samt reparere eller forsterke deler av rekkverket for å hindre videre nedbrytning.

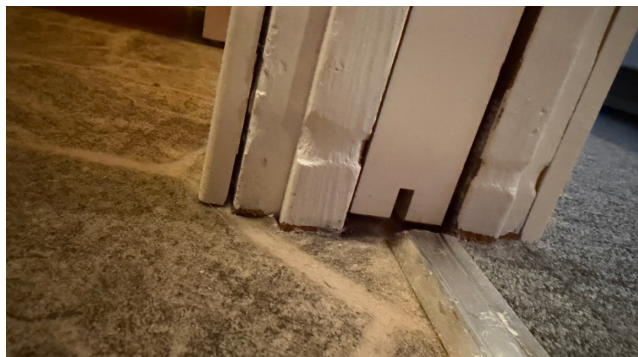
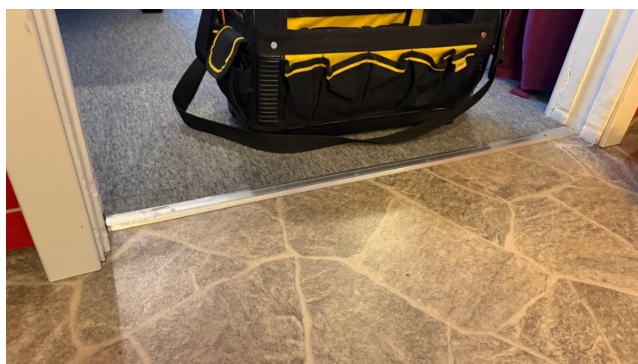
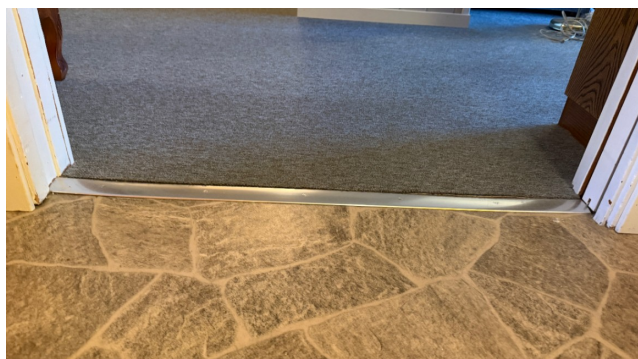
#### TG 2 Overflater Gulv

Det er registrert mindre fall på gulv utenfor dusjnisen enn anbefalt referansenivå for våtrom. Dette kan medføre redusert avrenning og økt risiko for vannansamling. Videre er oppbrett av membran målt til mindre enn 25 mm, noe som avviker fra krav. Forholdet vurderes som et avvik som kan påvirke våtrommets fuktsikkerhet.

Det registreres også mangelfull lokalt fall i dusjnisen ved spyling.

Tiltak kan normalt utføres ved å heve oppbrettet membran ved dørterskel slik at minimumshøyde oppnås. Dette forutsetter at øvrig membran oppbygning er tilfredsstillende. Dersom eksisterende løsning ikke muliggjør lokalt tiltak, kan mer omfattende oppbygging av terskel eller delvis omlegging av membran være nødvendig. Videre anbefales det montert dusjkabinett i påvente av en oppgradering.

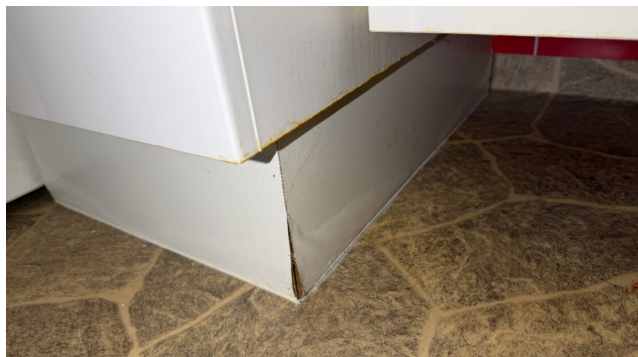
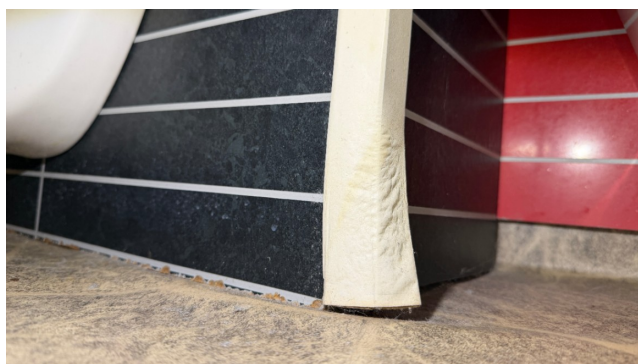
### ! TG 2 Sanitærutstyr og innredning

Det er registrert manglende tetthet/mansjett rundt avløpet under servant. Dette øker risikoen for fuktinntrengning i konstruksjonen ved mindre lekkasjer eller søl, og kan over tid føre til skader på underliggende materialer.

Svelling i hjørnelist til innebygget sistene, ingen registrert fukt ved overflatemåling.

Svelling i sokkel til skap, ingen registrert fukt ved overflatemåling.

Det anbefales å etablere korrekt mansjettering og tetting rundt gjennomføringen for å sikre forskriftsmessig fuktsikring.

Rengjøring eller utskiftning av innløpsventilen anbefales.

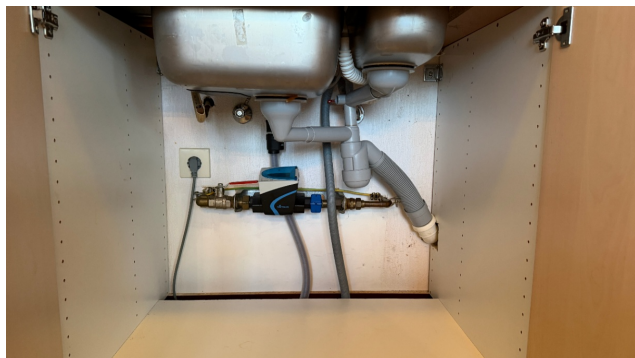
Stoppekran er lokalisert, men ikke merket. Det ble ikke observert lekkasjer eller unormal slitasje.

Manglende merking av hovedstoppekran er et mindre avvik fra anbefalt praksis. Merkingen skal bidra til å lette lokalisering ved behov for stenging av vann, særlig i nødsituasjoner. Vannrør er fra byggeåret, og har nådd en alder som tilsier at skader / lekkasjer kan oppstå.

Det anbefales at merking etableres for å sikre oversikt.

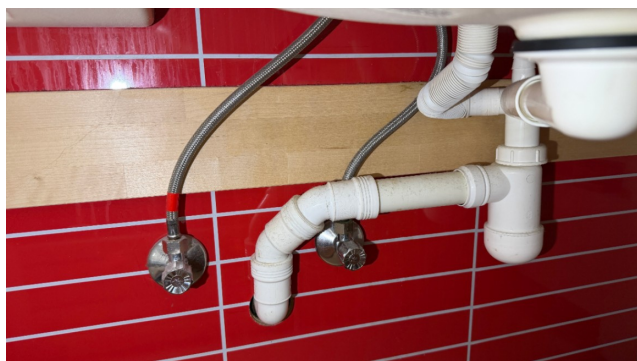
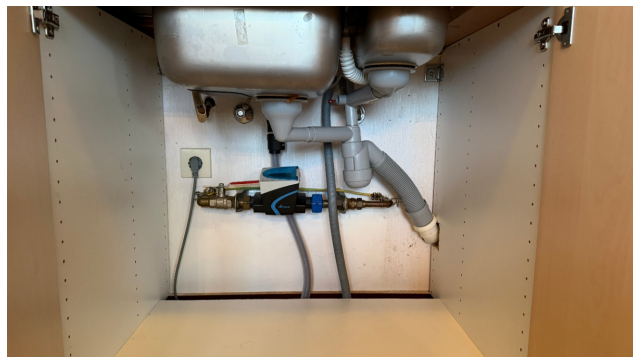
## ! TG 2 Avløpsrør

Avløpsanlegg fra byggeåret har nådd en høy alder og skader / lekkasjer kan oppstå.

- Det er ikke behov for utbedringstiltak siden anlegget fungerer i dag, men ut ifra alder kan skader plutselig oppstå på eldre anlegg.
- I forbindelse med oppgradering av våtrom vil det være naturlig med utskiftning av rør.
