Tilstandsrapport

📍 Strandgata 9, 5528 HAUGESUND

gnr. 40, bnr. 42, snr. 4

Rapportdato: 03.01.2025

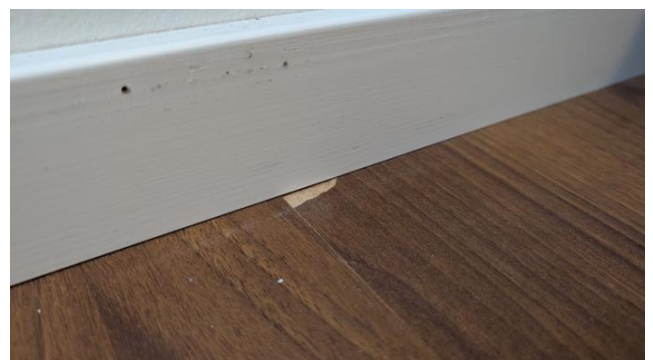
Tilgjengelige overflater vurderes generelt hele og uten vesentlig slitasje/skader, men det er observert tegn på at boligen er brukt, slik som mindre hakk i laminat og gliper o.l.

Eksempel på mindre skader / brukslitasje.

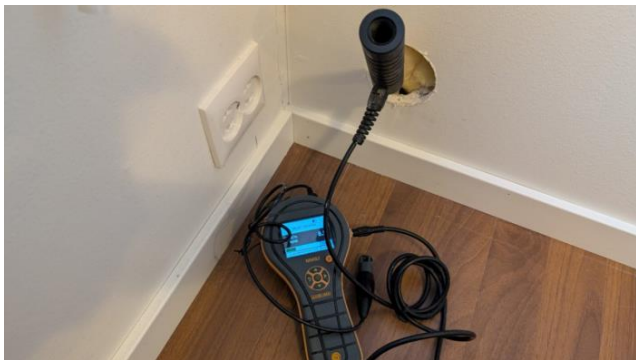
Hulltaking er foretatt uten å påvise unormale forhold.

Hulltaking utført fra soverom tilstøtende bad/dusjkabinett og det er tørt.

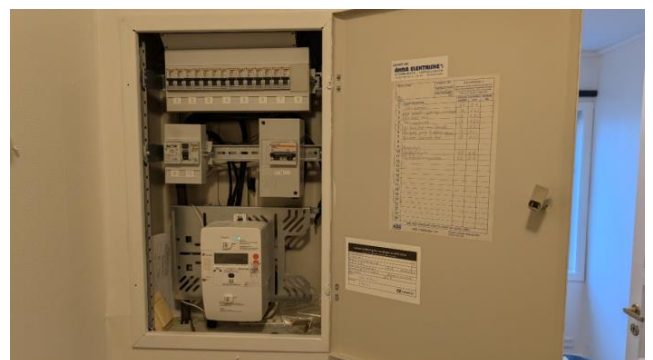
Samsvarserklæringen er dokumentasjon for at det elektriske arbeidet er prosjektert og utført av en installatørbedrift. Når samsvarserklæring mangler bør interesserte påregne at minimum deler av det elektriske anlegget er montert uten bruk av registrert elektro installasjonsvirksomhet. Kravet til samsvarserklæring kom i 1999.
