Tilstandsrapport

Halvpart av vertikaldelt tomannsbolig

Festningslia 11 A, 1940 BJØRKELANGEN

Befaringsdato: 29.04.2024

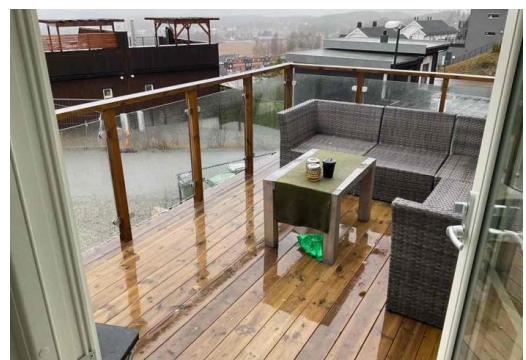
! TG 1 Balkonger, terrasser og rom under balkonger og terrasser

Balkong i trekonstruksjon med spaltegulv av tre og rekkverk i trekonstruksjon med glassfelt.
Gulv på balkong er tekket med takplater under gulvbjelker (takoverbygd inngangsparti).

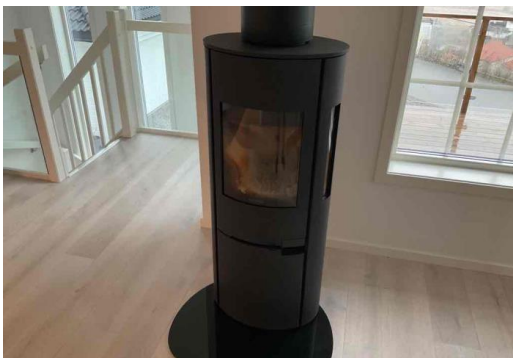
TG 1 Pipe og ildsted

2. etg. har peisovn tilkoblet stålrørpipe. Pipe og ildsted ble ikke funksjonstestet. For vurdering av tilstand på pipe og ildsted bør dette undersøkes av lokal brann-/feiermester.

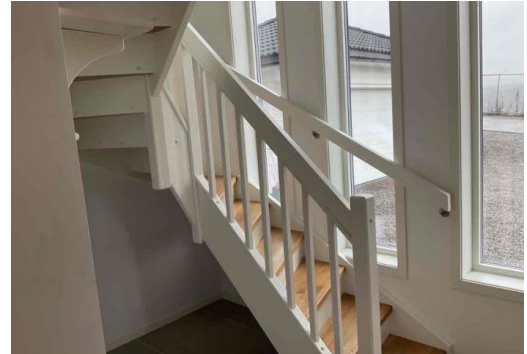
TG 1 Innvendige trapper

180 graders malt tretrapp med trehvite trinn antas av eik.

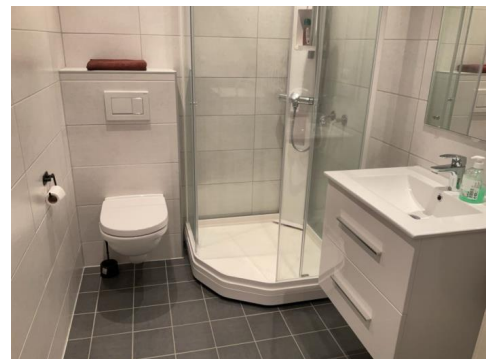
1. ETASJE > BAD/WC

Baderommet har normalt god standard fra byggeåret. Dokumentasjon er fremvist i form av dokumentet "interkontroll for membraner på våtrom" og i form av dokumentet "Kontrollerklæring med sluttrapport".

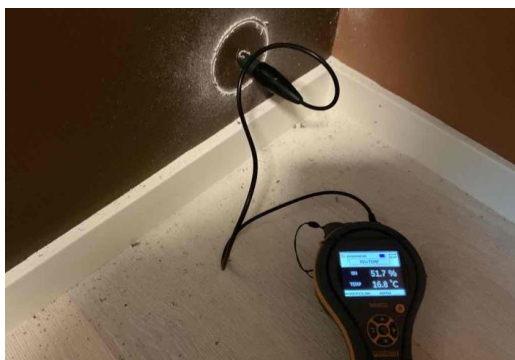
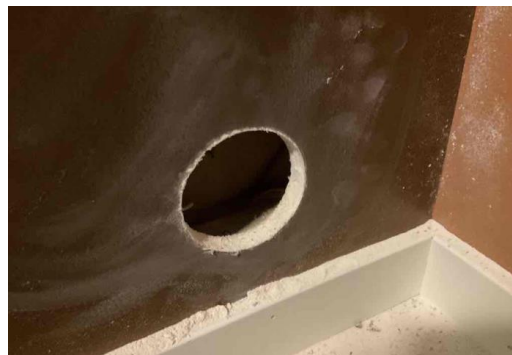
! TG 0 Fukt i tilliggende konstruksjoner

Hulltaking er foretatt uten å påvise unormale forhold.
Hulltaking ble foretatt i vegg fra soverom mot dusjnisse bad.
Det ble målt relativ luftfuktighet i veggen og det ble gjort visuell inspeksjon.
Det ble ved målinger og visuell inspeksjon ikke påvist tegn på fuktskader.

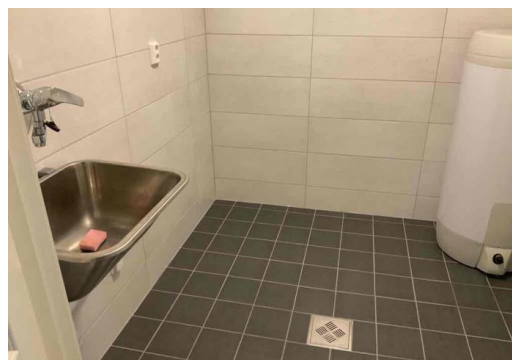
1. ETASJE > VASKEROM

Vaskerommet har normalt god standard fra byggeåret.
Dokumentasjon er fremvist i form av dokumentet "interkontroll for membraner på våtrom" og i form av dokumentet "Kontrollerklæring med sluttrapport".

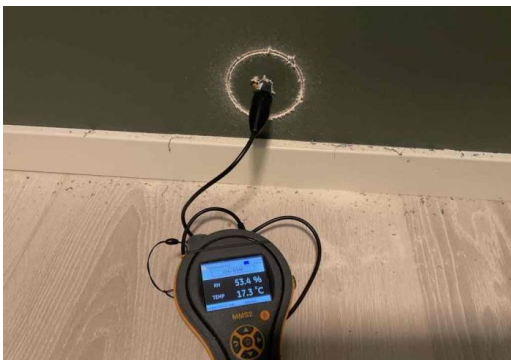
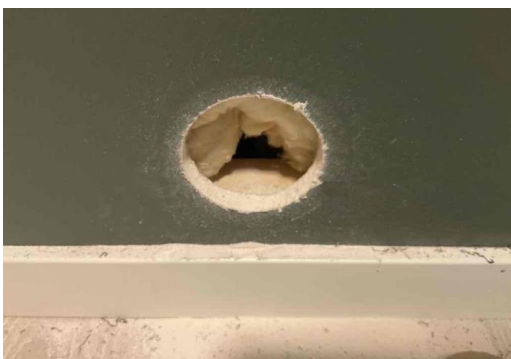
TG 0 Fukt i tilleggende konstruksjoner

Hulltaking er foretatt uten å påvise unormale forhold. Hulltaking ble foretatt i vegg fra soverom mot våt sone vaskerom. Det ble målt relativ luftfuktighet i vegg og det ble gjort visuell inspeksjon. Det ble ved målinger og visuell inspeksjon ikke påvist tegn på fuktskader.

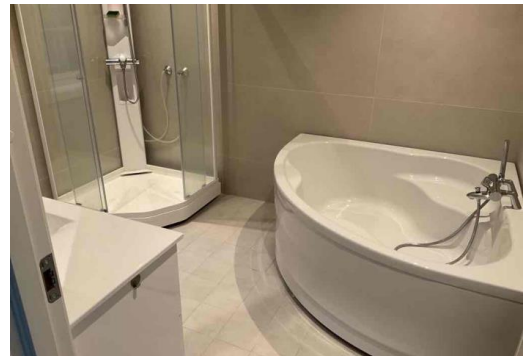
2. ETASJE > BAD/WC

Baderommet har normalt god standard fra byggeåret. Dokumentasjon er fremvist i form av dokumentet "interkontroll for membraner på våtrom" og i form av dokumentet "Kontrollerklæring med sluttrapport".

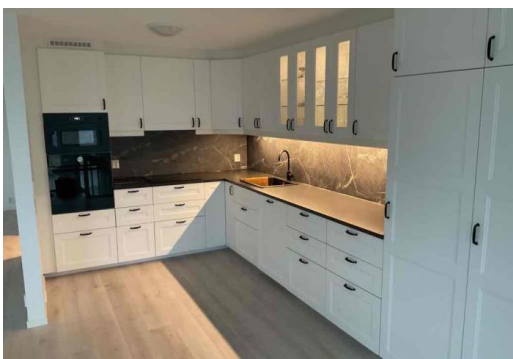
Innredningen er fra byggeåret og fremstår med normalt god standard, god skap- og benkeplass og er godt utstyrt med integrerte hvitevarer.

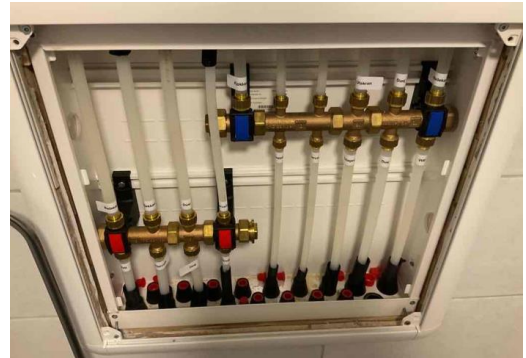
TG 1 Vannledninger

Plastrør (rør i rør). Besiktiget i rørskap.

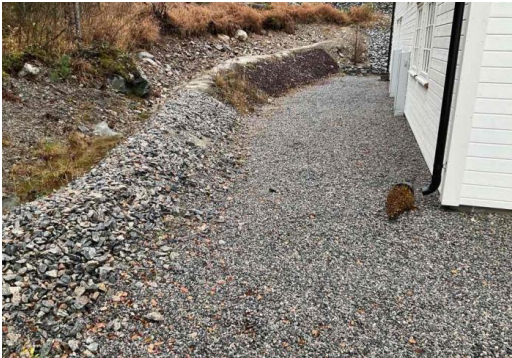
Relativt flatt rundt bygningen.
Singel (drenerende masser) inntil grunnmur.

Det er laget en voll øst for eiendommen for å begrense/lede bort
overvann fra skogen.
