# Tilstandsrapport

📍 Christian Krohgs gate 43 A, 0186 OSLO

# gnr. 208, bnr. 121

Rapportdato: 06.10.2025

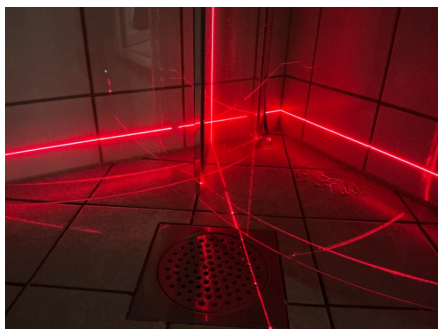
- Til tross for avviket i fall/høydeforskjell til sluk, vil gulvet fortsatt kunne lede vann mot sluket, men med redusert effektivitet. Dette kan potensielt øke risikoen for vannansamling i enkelte områder av badet.

Fall på baderomsgulv er kontrollert med krysslaser.

Det bemerkes at utbedring av bom som et enkeltstående tiltak sjelden vil være økonomisk rasjonelt, da det ofte krever omfattende inngrep i konstruksjonen. Tiltaket vurderes derfor som begrenset til vedlikehold ved behov, og ikke som en anbefalt helhetlig utbedring.

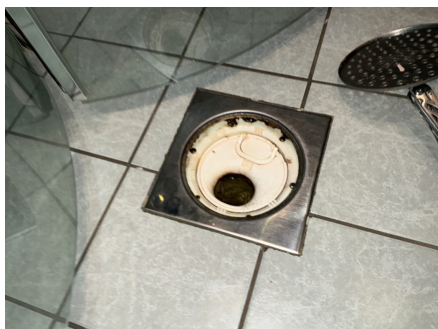
- Det er viktig å merke seg at levetiden til en membran varierer basert på kvalitet, installasjon og bruk. Eldre membraner kan bli sprø og sprekke opp, noe som fører til at de mister sin vanntettende funksjon. Dette kan resultere i vannlekkasjer gjennom vegger og gulv og fuktskader.

Kontroll av sluk.

Overvåk tilstanden jevnlig. For å få tilstandsgrad 0 eller 1 må tettesjiktet skiftes ut, men tidspunktet for når dette er nødvendig er vanskelig å si noe om.

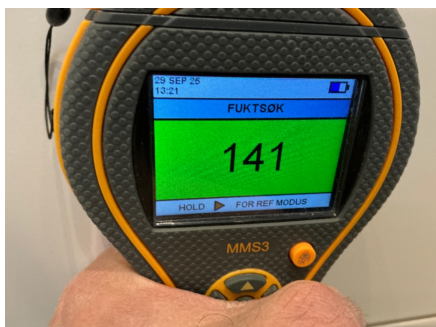
Hulltaking (73 mm.) er foretatt fra soverom uten å påvise unormale forhold. Veggen er isolert noe som begrenser innsyn. Det er utført fuktmåling, visuelt sett etter misfarging og luktet etter mugglukt. Det er ikke avdekket misfarging eller merkbar fukt. Målingene gir kun et øyeblikksbilde av forholdene og kan endre seg med årstider, fukt- og temperaturforhold.

Det ble foretatt stikkprøvekontroll med Protimeter MMS3. Målingene viste ingen utslag utenfor normale verdier. Målingene gir kun en indikasjon og må ikke oppfattes som en garanti for baderommet.

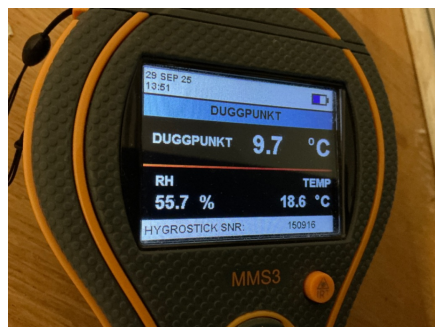
Måling relativ luftfuktighet. Målinger er foretatt uten å påvise unormale forhold.

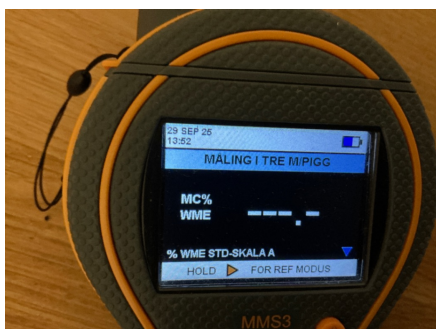
Måling av fukt i treverk. Målinger er foretatt uten å påvise unormale forhold.

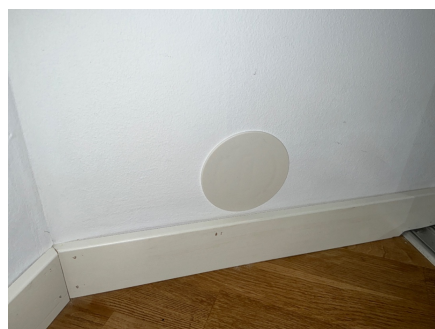
Hull ble plombert med plastlokk.

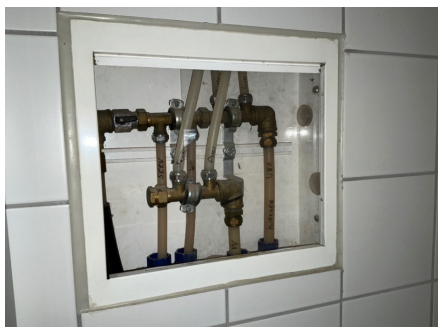
Vanntilførsel er ført til vannfordelerskap avsatt i baderomsvegg.

Montering av endetetninger (tettemuffer) i enden av varerørene anbefales. Anbefales kontrollert av autorisert rørlegger.

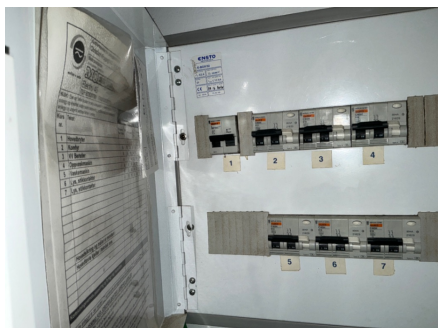
Stikkontakt er ikke godkjent med dagens regler på beredere over 1500 W. Dagens regler krever direkte tilkobling til nettet. Mange elektriske feil er usynlige for det blotte øye. Selv om alt kan se trygt og normalt ut, kan det skjule seg kritiske avvik bak vegger og koblingspunkter. Den eneste pålitelige måten å avdekke slike feil på er gjennom grundige målinger med profesjonelt testutstyr. Slike instrumentbaserte kontroller gir den tryggheten boligeiere og kjøpere trenger. Både for sikkerhet og for å unngå kostbare overraskelser.

Automatsikringer i sikringsskap plassert i entré.
