# Tilstandsrapport

Fritidsbolig

Vasshatten 52, 7982 BINDALSEIDET

Befaringsdato: 20.06.2024

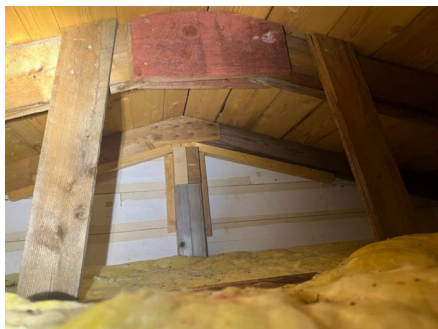
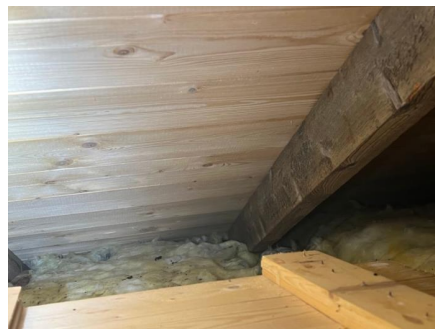
## TG 2 Takkonstruksjon/Loft

Takkonstruksjon over eldste del framstår med noe enkel konstruksjon men ikke registrert større svekkelser men med noe begrenset ventilering.

Vurderes ikke behov for straktiltak men at takkonstruksjon over eldste del kan holdes under oppsikt spesielt ved mye snøbelastning

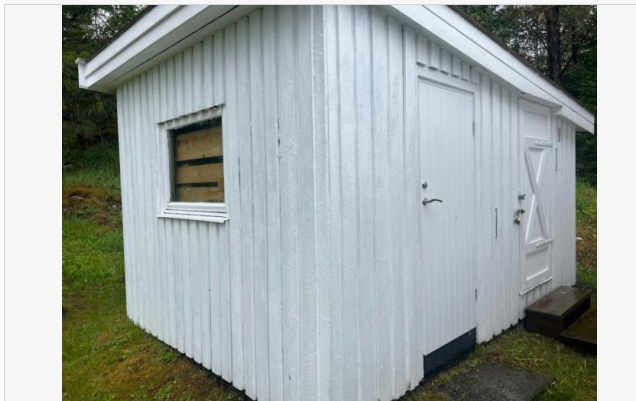
## Uthus

Bygningen framstår generelt i bra stand men med noe mindre råteskader i deler av kledning der eier opplyser om at dette vil bli skiftet.
