# Tilstandsrapport

Enebolig

Fiolvegen 32, 2052 JESSHEIM

Oppdragsnr.: 22537-1016

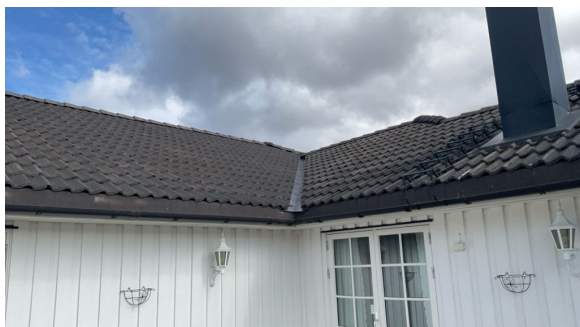
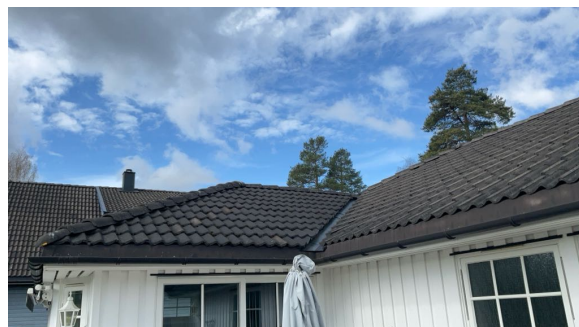
Taket er tekket med betongtakstein. Tekking er besiktiget fra bakkenivå og vurdert ut fra alder. Pipebeslag og andre gjennomføringer i taktekkning er ikke kontrollert, dette anbefales på generell basis undersøkt. Gjennomføringer i taktekkning er svake punkt og risikoen for skader er høy.

Det er ikke behov for straktiltak, men ut ifra alder kan skader oppstå på eldre taktekkning.

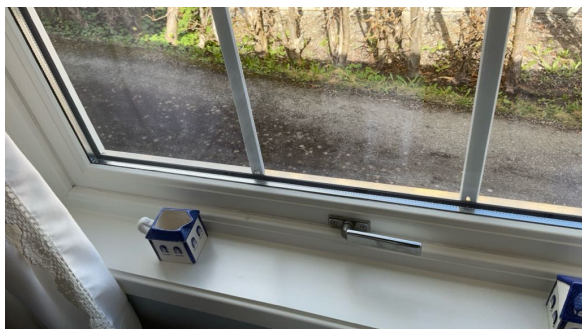
## TG 2 Vinduer

Trevinduer med 2-lags energiglass.  
Normal tid før utskifting av vindusrammer i tre er 20-60 år.  
Normal tid før utskifting av isolerglass er 15-20 år. Besiktiget fra bakkenivå og innvendige rom. Det ble ikke observert eller opplyst om punkterte isolerglass. Pga. temperatur og lysforhold kan dette være vanskelig å oppdage.  
Utvendig solskjerming på noen vinduer i basseng-rom, samt utvendig og innvendig på vinduer i tv-stue ble montert i 2023. Opplyst av eier.

Det er ikke behov for strakstiltak siden vinduene fungerer i dag, men ut ifra alder kan skader eller punkteringer oppstå på eldre vinduer.

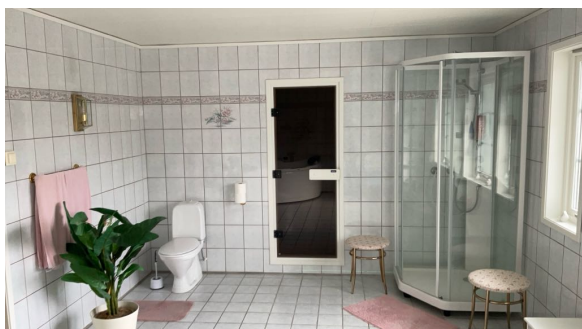
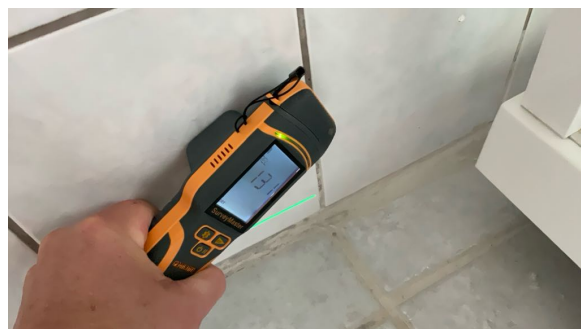
#### TG 2 Overflater vegger og himling

Himlingimling: Himlingsplater. Rommet er ved normal bruk ikke utsatt for særlig påkjenning i form av fukt/vann direkte på konstruksjonene da det dusjes i kabinett/badekar. Ved enkle fuktsøk ble det ikke registrert verdier utover hva som forventes som normalt.

Rommet har mer enn halvparten av forventet brukstid oppnådd. Rommet må brukes med forsiktighet og det må følges med på konstruksjonene da risikoen for skader er stor. Det dusjes i dusjkabinett/badekar og det er derfor liten belastning på konstruksjonene da bruk av dusjkabinett/badekar hindrer i stor grad direkte vannsprut på veggene/gulv. Det gjøres likevel oppmerksom på at krav til membran likevel er tilstede i områdene som defineres som "våtzone", og skal tåle påkjenning av vann/fukt.

Det er ikke behov for utbedringstiltak siden våtrommet fungerer i dag, men ut ifra alder kan skader plutselig oppstå på eldre våtrom. Fornying/oppgradering av rommet bør etterhvert påregnes selv om rommet kan ha mange bruksår igjen. Dette er avhengig av bruk.

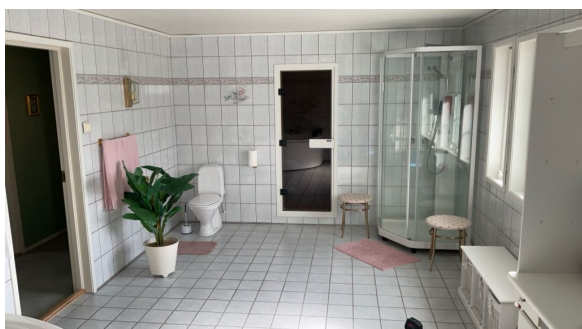
### Overflater Gulv

Overflater under badekar begrenset inspisert på grunn av tilgjengelighet. Ved enkle fuktsøk ble det ikke registrert unormale verdier. Rommet er ved normal bruk ikke utsatt for særlig påkjenning i form av fukt direkte på konstruksjonene da det dusjes i kabinett/badekar med direkte avløp til sluk.

Rommet har forventet brukstid nært forestående. Rommet må brukes med forsiktighet og det må følges med på konstruksjonene da risikoen for skader er stor. Gulvet er tilnærmet flatt. Fall er ikke tilfredsstillende, men badet fungerer med dette avviket.

Siden våtrommet fungerer i dag er det ikke behov for strakstiltak. Men ut fra alder kan plutselig skader oppstå, det anbefales å følge med og bruke rommet med forsiktighet.

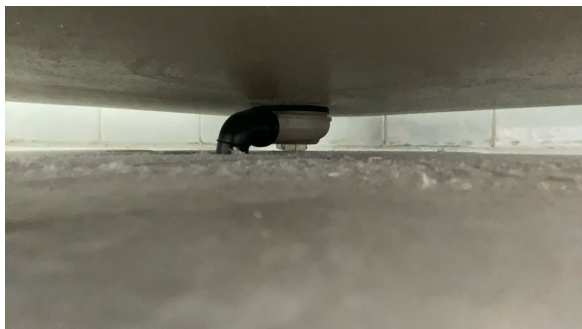
### Sluk, membran og tettesjikt

Rommet har forventet brukstid nært forestående. Rommet må brukes med forsiktighet og det må følges med på konstruksjonene da risikoen for skader er stor.

Det er ikke behov for utbedringstiltak siden våtrommet fungerer i dag, men skader/ følgeskader kan oppstå på eldre ikke fuktsikre våtrom.

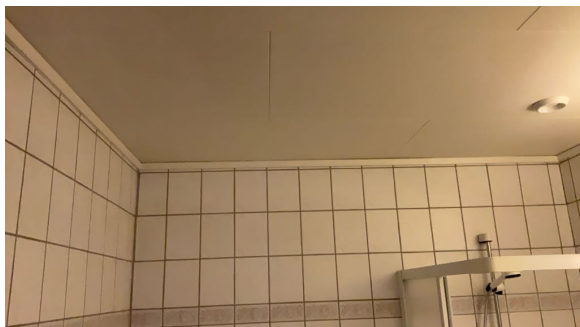
### Overflater vegger og himling

Dusjing direkte på vegg/gulv gir økt belastning på konstruksjon og kan redusere levetiden på våtrommet. Rommet har mer enn halvparten av forventet brukstid oppnådd. Rommet må brukes med forsiktighet og det må følges med på konstruksjonene da risikoen for skader er stor. Tett dusjkabinett med direkte avløp til sluk anbefales som sikkerhet for rommet.

Det er ikke behov for utbedringstiltak siden våtrommet fungerer i dag, men ut ifra alder kan skader plutselig oppstå på eldre våtrom. Fornying/oppgradering av rommet bør etterhvert påregnes selv om rommet kan ha mange bruksår igjen. Dette er avhengig av bruk.

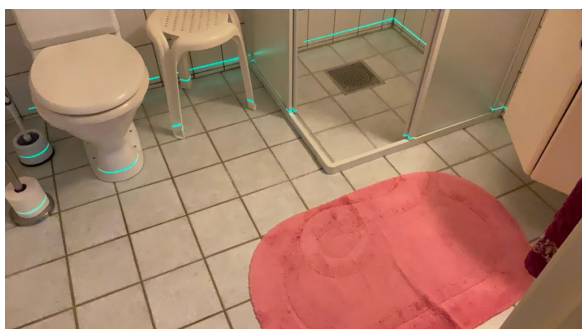
### Overflater Gulv

Ved enkle fuktsøk ble det ikke registrert unormale verdier. Det dusjes direkte på gulv/vegg, noe som gir økt belastning på konstruksjonene.

Rommet har mer enn halvparten av forventet brukstid oppnådd. Rommet må brukes med forsiktighet og det må følges med på konstruksjonene da risikoen for skader er stor. På grunn av de nevnte forhold og våtrommets alder, anbefales det å montere tett dusjkabinett ved fortsatt bruk av våtrommet. Gulvet er tilnærmet flatt. Fall er ikke tilfredsstillende, men badet fungerer med dette avviket.

Siden våtrommet fungerer i dag er det ikke behov for strakstiltak. Men ut fra alder kan plutselig skader oppstå, det anbefales å følge med og bruke rommet med forsiktighet.

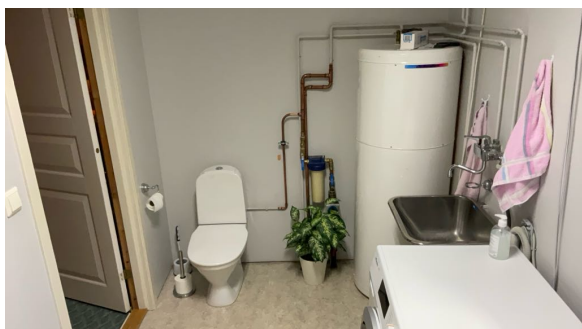
### TG 2 Overflater Gulv

Gulv: Belegg. Ved enkle fuktsøk ble det ikke registrert unormale verdier.

Det finnes ingen dokumentasjon på prosjektering eller utførelse av rommet. Gulvet er tilnærmet flatt. Det er lokalt fall til sluk. Fall er ikke tilfredsstillende, men badet fungerer med dette avviket

Det er ikke behov for utbedringstiltak siden våtrommet fungerer i dag, men ut ifra alder kan skader plutselig oppstå på eldre våtrom.

Fornyng/oppgradering av rommet bør etterhvert påregnes selv om rommet kan ha mange leveår igjen. Dette er avhengig av bruk.

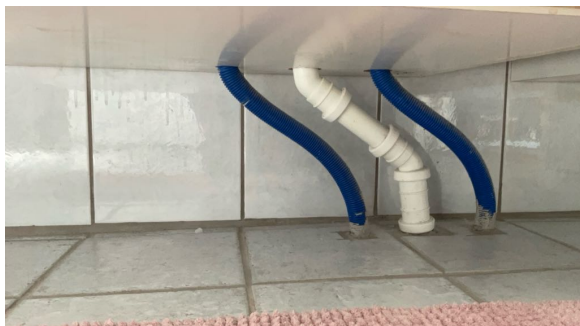
### TG 2 Vannledninger

- Vurdering er basert på alder. Tilstandsgrad 2 gis med bakgrunn i at mer enn halvparten av forventet brukstid for skjulte røranlegg er passert. Det er nå ingen symptomer på funksjonssvekkelse, men vær oppmerksom på at dette er en risikokonstruksjon.

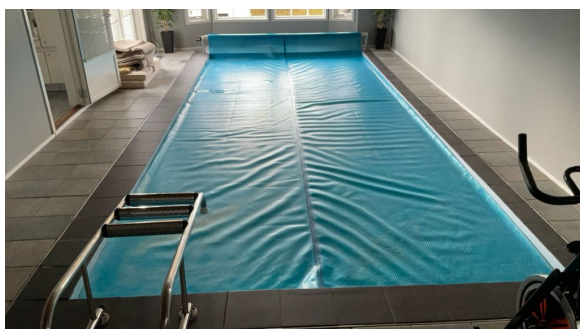
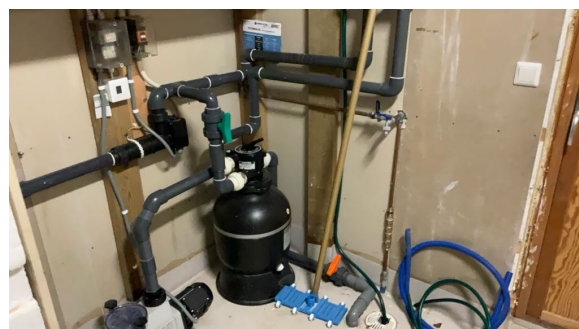
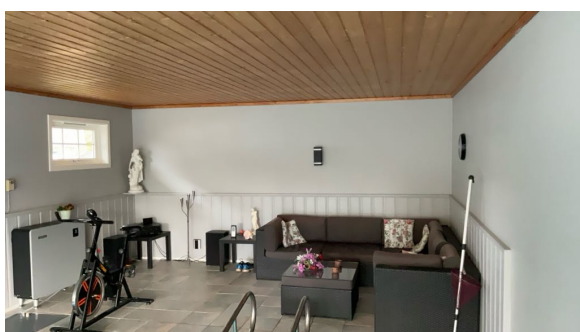
## TG 2 Andre installasjoner

Rom på ca 51 m<sup>2</sup>, med basseng.

Toppduk på basseng og avfuktningsenhet fra 2025. Tidsur fra 2023. Opplyst av eier.

Det er ikke behov for utbedringstiltak siden anlegget fungerer i dag, men ut ifra alder kan skader plutselig oppstå på eldre anlegg.
