**Salgsobjekt:** Enebolig  
**Eierform:** Eiet  
**Byggeår:** 1997  
**BRA-i/BRA Total** 329/353 kvm  
**Tomtstr.:** 804.5 m<sup>2</sup>  
**Soverom:** 1  
**Gnr./bnr.** Gnr. 43, bnr. 155  
**Oppdragsnr.:** 1205250141

# Bo luksuriøst på Fladbyseter – stor og velholdt familiebolig.

| Tilstandsrapport ..... | 35 |

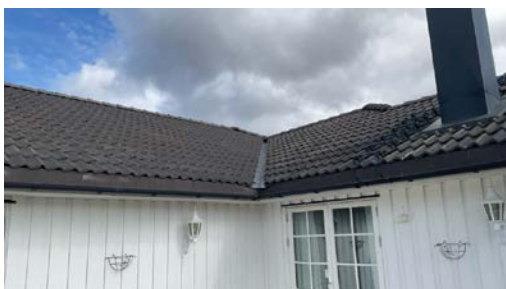
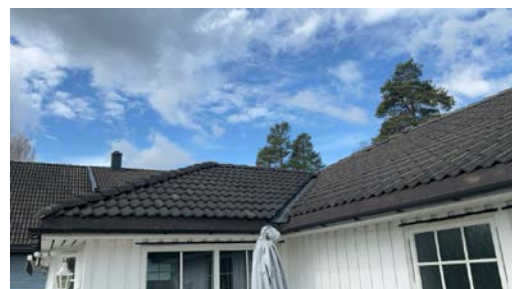
Taket er tekket med betongtakstein. Tekking er besiktiget fra bakkenivå og vurdert ut fra alder. Pipebeslag og andre gjennomføringer i taktekking er ikke kontrollert, dette anbefales på generell basis undersøkt. Gjennomføringer i taktekking er svake punkt og risikoen for skader er høy.

Det er ikke behov for straktiltak, men ut ifra alder kan skader oppstå på eldre taktekking.

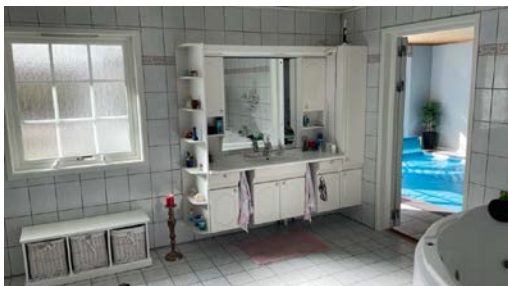
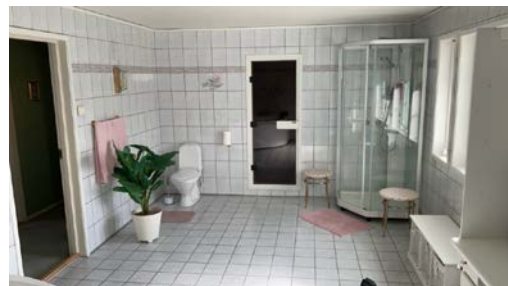
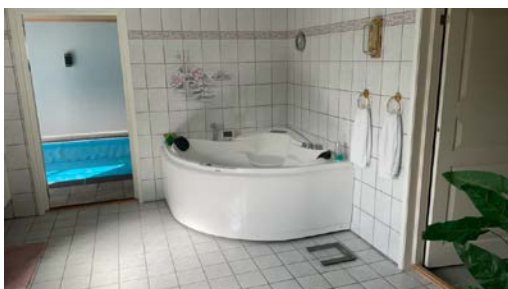
#### TG 2 Overflater vegger og himling

Himlingimling: Himlingsplater. Rommet er ved normal bruk ikke utsatt for særlig påkjenning i form av fukt/vann direkte på konstruksjonene da det dusjes i kabinett/badekar. Ved enkle fuktsøk ble det ikke registrert verdier utover hva som forventes som normalt.

Rommet har mer enn halvparten av forventet brukstid oppnådd. Rommet må brukes med forsiktighet og det må følges med på konstruksjonene da risikoen for skader er stor. Det dusjes i dusjkabinett/badekar og det er derfor liten belastning på konstruksjonene da bruk av dusjkabinett/badekar hindrer i stor grad direkte vannsprut på veggene/gulv. Det gjøres likevel oppmerksom på at krav til membran likevel er tilstede i områdene som defineres som "våtzone", og skal tåle påkjenning av vann/fukt.

Det er ikke behov for utbedringstiltak siden våtrommet fungerer i dag, men ut ifra alder kan skader plutselig oppstå på eldre våtrom. Fornying/oppgradering av rommet bør etterhvert påregnes selv om rommet kan ha mange bruksår igjen. Dette er avhengig av bruk.

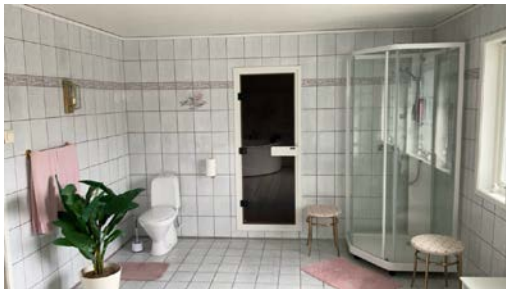
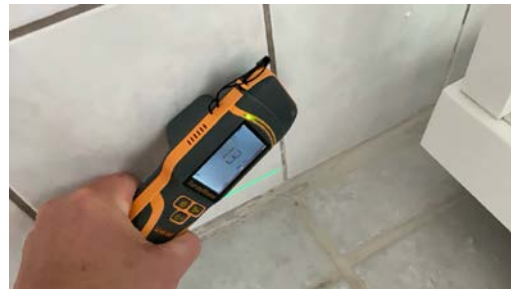
### 1 TG 2 Overflater Gulv

Overflater under badekar begrenset inspisert på grunn av tilgjengelighet. Ved enkle fuktsøk ble det ikke registrert unormale verdier. Rommet er ved normal bruk ikke utsatt for særlig påkjenning i form av fukt direkte på konstruksjonene da det dusjes i kabinett/badekar med direkte avløp til sluk.

Rommet har forventet brukstid nært forestående. Rommet må brukes med forsiktighet og det må følges med på konstruksjonene da risikoen for skader er stor. Gulvet er tilnærmet flatt. Fall er ikke tilfredsstillende, men badet fungerer med dette avviket.

Siden våtrommet fungerer i dag er det ikke behov for strakstiltak. Men ut fra alder kan plutselig skader oppstå, det anbefales å følge med og bruke rommet med forsiktighet.

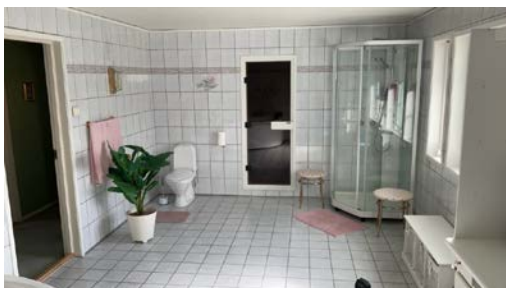
### 1 TG 2 Sluk, membran og tettesjikt

Rommet har forventet brukstid nært forestående. Rommet må brukes med forsiktighet og det må følges med på konstruksjonene da risikoen for skader er stor.

Det er ikke behov for utbedringstiltak siden våtrommet fungerer i dag, men skader/ følgeskader kan oppstå på eldre ikke fuktsikre våtrom.

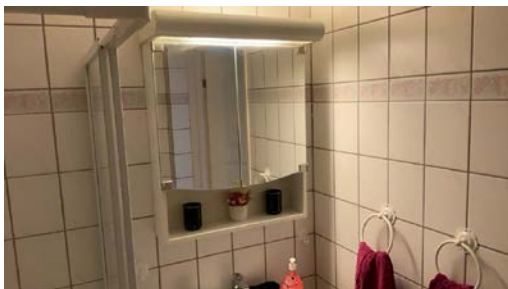
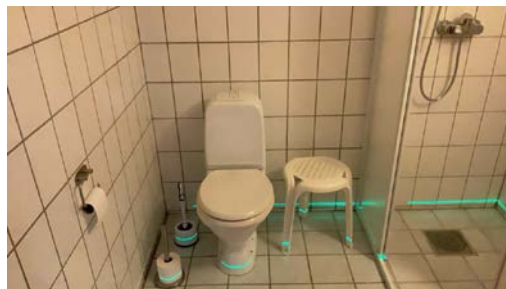
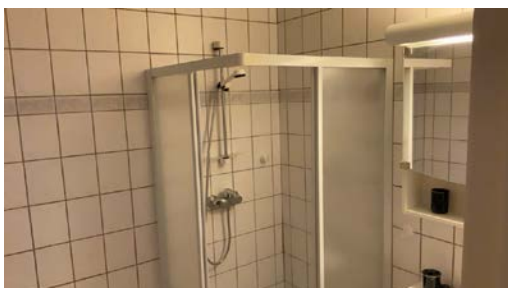
### 1 TG 2 Overflater vegg og himling

Ved enkle fuktsøk ble det ikke registrert verdier utover hva som forventes som normalt.

Det er ikke behov for utbedringstiltak siden våtrommet fungerer i dag, men ut ifra alder kan skader plutselig oppstå på eldre våtrom. Fornying/oppgradering av rommet bør etterhvert påregnes selv om rommet kan ha mange bruksår igjen. Dette er avhengig av bruk.

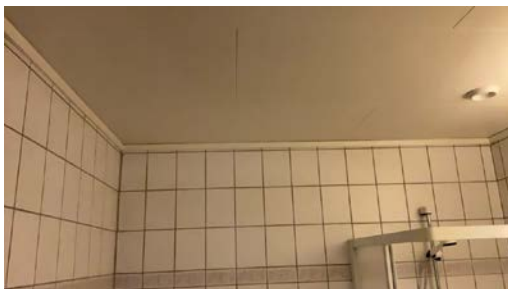
### 1 TG 2 Overflater Gulv

Ved enkle fuktsøk ble det ikke registrert unormale verdier. Det dusjes direkte på gulv/vegg, noe som gir økt belastning på konstruksjonene.

Siden våtrommet fungerer i dag er det ikke behov for strakstiltak. Men ut fra alder kan plutselig skader oppstå, det anbefales å følge med og bruke rommet med forsiktighet.
