# Tilstandsrapport

Rekkehus

Rindahagen 66 , 4321 SANDNES

Rapportdato: 15.04.2026

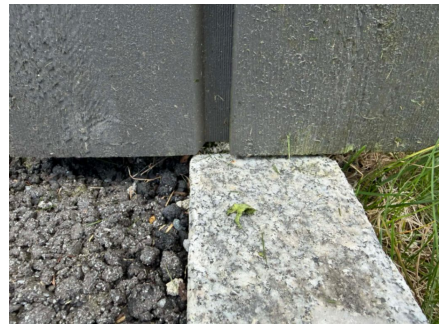
Det registreres stedvis værslitte /sprukne overflater i trekledning og kledningen ligger tett til terreng, dette kan føre til at den trekker til seg fukt over tid, noe som igjen kan gi svelling og i verste fall råteskader.

Anbefaler å overflatebehandle slitte overflater i trekledning og kappe kledningen, slik at det blir god avstand mellom kledning og terreng. Dette vil bidra til bedre lufting og redusere risikoen for fukt / råteskader over tid.
