# Tilstandsrapport

Enebolig

Sentrumsgata 7, 2265 NAMNÅ

Befaringsdato: 07.01.2025

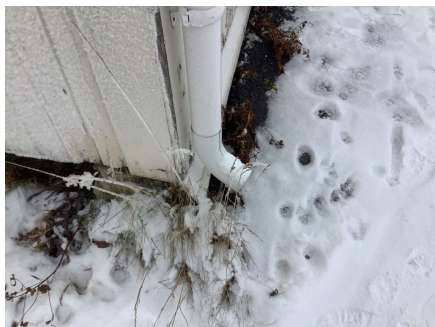
Mangelfull bortledning av takvann.

Det er ikke krav om å ettermontere snøfangere for å tilfredsstille dagens krav, men det vil være naturlig å montere da takteking skiftes.

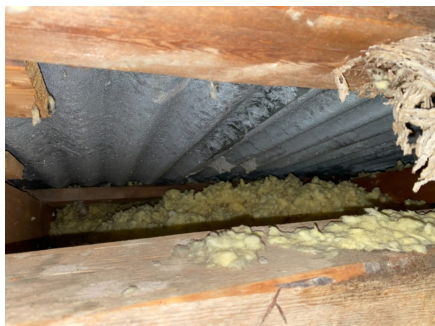
Takkonstruksjon mot øst har begrenset lufting. Det er stedvis isolert helt opp til undertak av bølgeblikkplater. Løsning medfører risiko for kondensdannelser og fuktskader.

Begrenset lufting på loft.

Da takteking skiftes ut må det undersøkes om det er fuktskader i takkonstruksjonen, og det bør monteres diffusjonsåpen undertaksduk. På denne måten kan fukt i takkonstruksjonen puste ut gjennom undertaksduken.

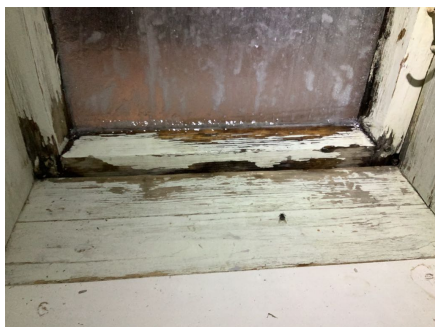
Trevinduer på garderoberom i andre etasje har innvendig slitasje som følge av fuktbelastning fra kondens.

Trevindu med innvendig fuktbelastning som følge av kondens.

- Det må påregnes noe vedlikehold og at enkelte vinduer må skiftes ut.

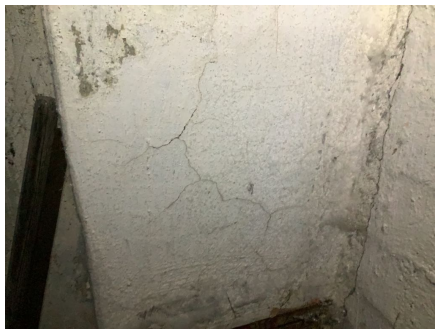
Det er påvist riss og sprekker i puss på mursteinspipe som er i bruk.

Riss og sprekker i pipe.

Riss og sprekker bør utbedres ved vedlikehold.

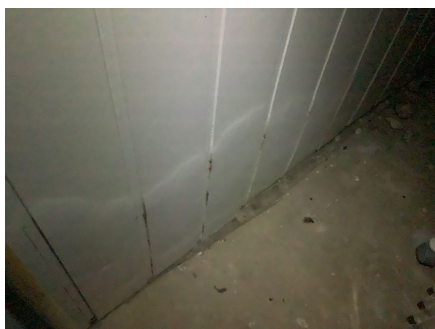
Det er påvist fuktskadede veggplater på delevegg i kjeller.

Fuktskadet veggplate på delevegg i kjeller.

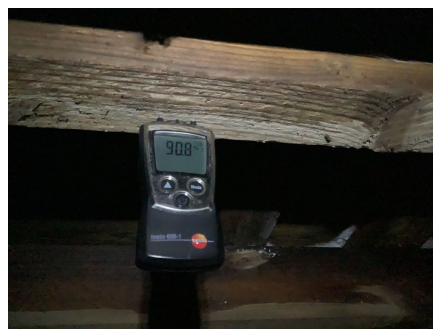
Det er høy luftfuktighet i kjeller, det måles skadelig fuktinnhold.

Gulvbjelke måles våt grunnnet høy luftfuktighet.

Luftfuktigheten må senkes i kjeller.

Selger har forbedret ventilasjonen og det bør følges med på om dette er tilstrekkelig. Hvis det ikke er tilstrekkelig bør det monteres en krypkjelleravfukter som også kan senke luftfuktigheten i krypkjeller.

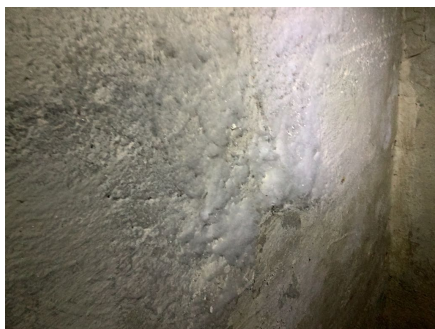
- Det er påvist indikasjoner på noe fuktgjennomtrenging i kjellergulv.
- Det er påvist indikasjoner på noe fuktgjennomtrenging inn i kjellermur.

Eksempel på saltutslag.

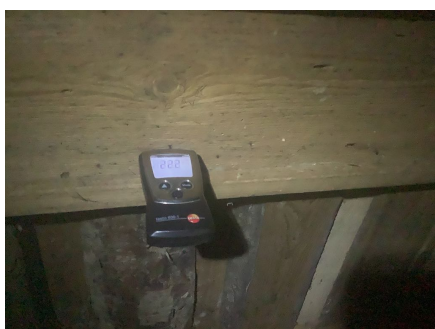
- Det er begrenset tilgang til hele krypkjelleren.
- Det er stedvis påvist fuktnivå som tilsier at konstruksjonen kan ha fuktskader.

Det måles skadelig fuktnivå i treverk i krypkjeller.

- Ut ifra visuelle observasjoner fra de besiktigede områdene, gir det grunnlag for å forsøke å foreta grundigere undersøkelser i de mindre tilgjengelige områdene. Det kan ikke utelukkes skader i disse områdene.

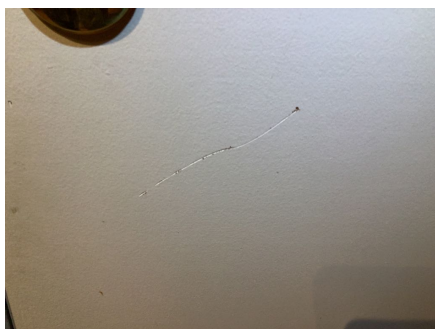
Eksempel på slitasje på dør.

Enkelte dører bør vedlikeholdes.

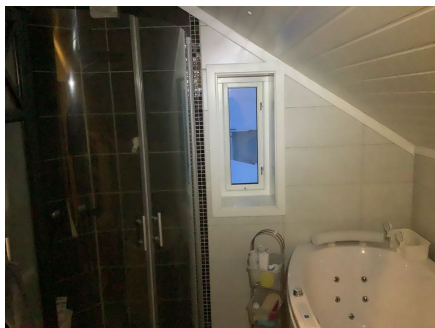
Vinduets plassering medfører risiko for fuktskade, men det var ingen tegn til fuktskade på befaringdagen.

Vindu er plassert i den definerte våtsonen.

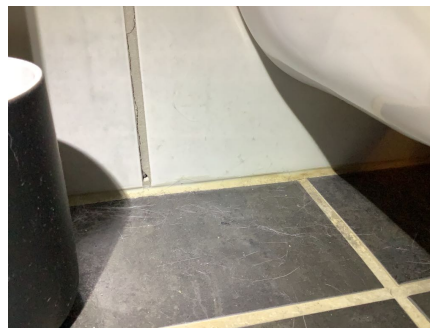
Det er påvist riss i flisfuger i dusjhjørnet og på innkasset toalett.

Riss i flisfuge på innkasset toalett.

- Slike riss/sprekker kan indikere bakenforliggende fuktskader, og konstruksjonen bør observeres jevnlig for å vurdere utvikling.

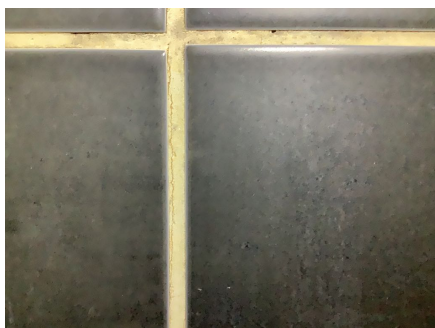
Eksempel på riss i flisfuge i dusjhjørnet.

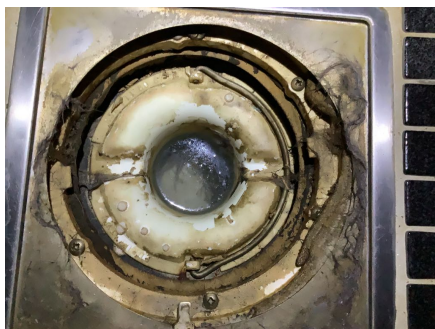
Plastsluk i dusjhjørnet, og det er synlig slukmansjett ført under slukets klemring.

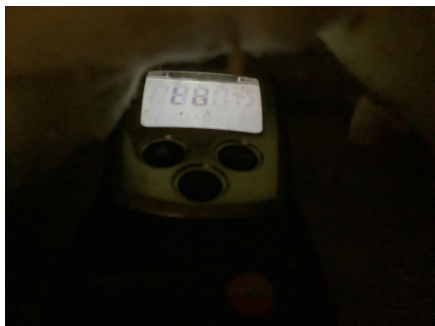
Hulltaking er foretatt uten å påvise unormale forhold. Hulltaking er foretatt i soverom bak dusjhjørnet. Fuktvotemåling (vekt%) i konstruksjonen ble målt til 8.

Hulltaking, og det måles tørt.

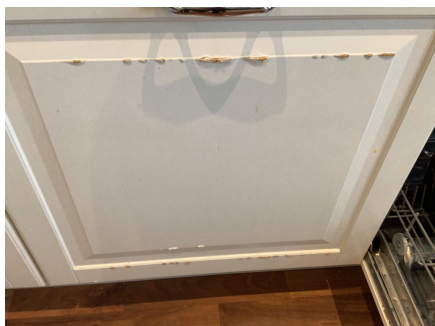
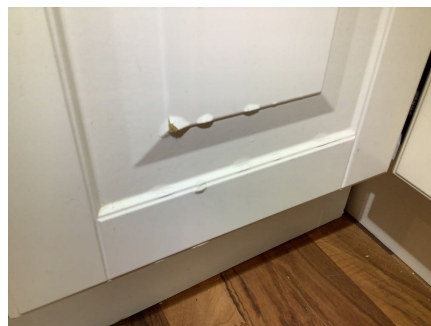
Det er påvist fire svellskadede fronter.

Eksempel på svellskadet front.

Svellskadede fronter må byttes ut.

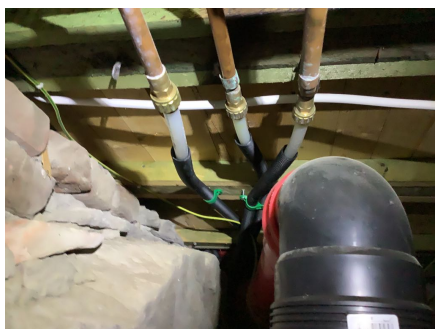
- Det er påvist at eventuelt lekkasjevann fra rør i rør system ikke ledes til sluk eller annen kompenserende løsning.
- Mer enn halvparten av forventet brukstid er passert på innvendige vannledninger.
- Det mangler tettemuffer i enden av varerør på rør-i-rør-system.

Eventuelt lekkasjevann ledes til rom i kjeller uten sluk.

- Det bør foretas tiltak på anlegget som sikrer bedre løsning på eventuelt lekkasjevann fra rør i rør system.
- Det må monteres tettemuffer i enden av varerørene.

Dette kan være ved å lede varerør til rom med sluk, eller ved å montere lekkasjesikring under varerørene.

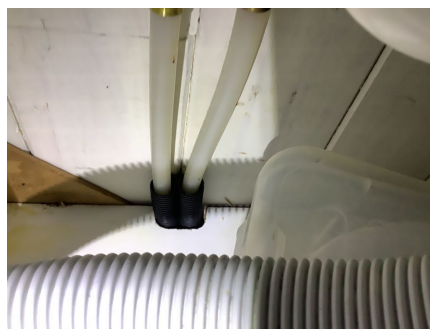
Det mangler tettemuffer i enden av varerør i benkeskap på kjøkken.

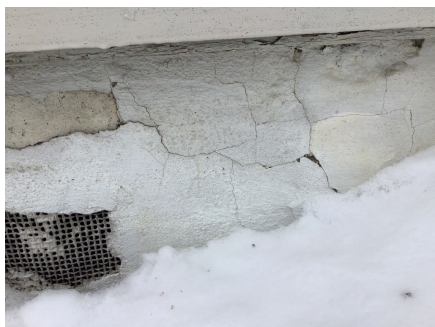
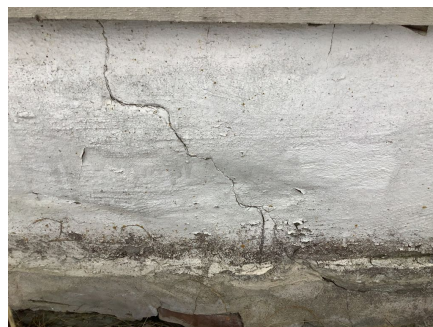
- Det er registrert horisontalriss som er symptom på jordtrykk.
- Det er registrert skråriss som er symptom på setninger.

Eksempel på utvendige skråriss.

Eksempel på utvendig skråriss.

Utvendig forsegling av riss og sprekker for å forhindre frostspreng, og følg med på eventuell utvikling.

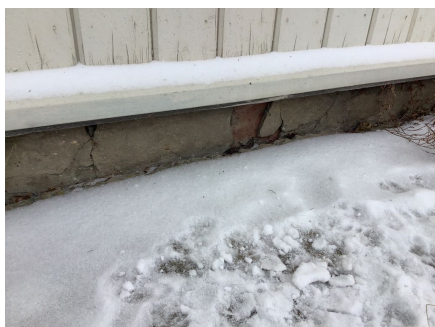
Område med løsnet puss.

Store deler av grunnmuren er moden for utvendig vedlikehold over terreng.

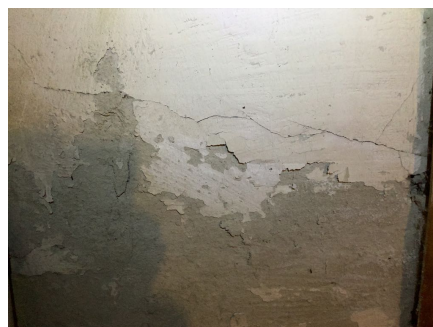
Eksempel på innvendig horisontalriss.

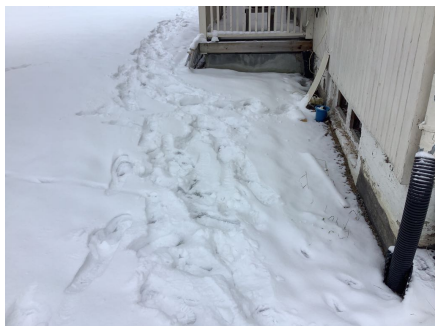
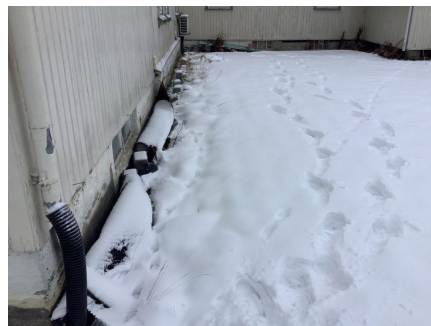
Utilfredsstillende fall fra bolig.

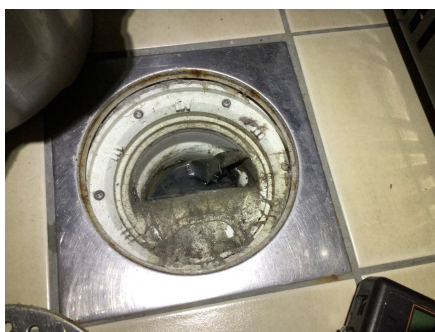
Plastsluk i gulv.

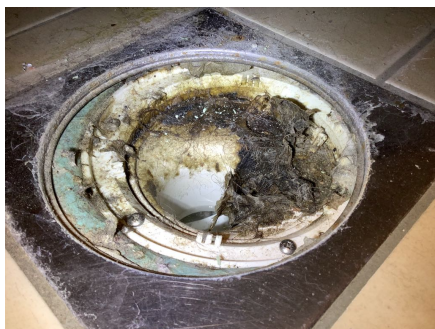
Plastsluk, og det er synlig smøremembran rundt sluk.

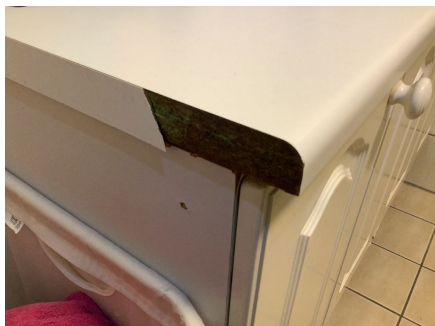
Skadet kantlist på servantinnredning.

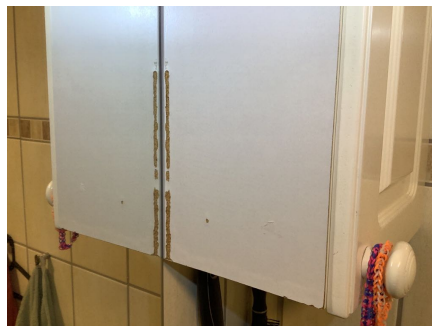
Svellskadet overskap.
