Sentrumsgata 7, 2265 NAMNÅ

# Tilstandsrapport

# gnr. 8, bnr. 8

Befaringsdato: 07.01.2025

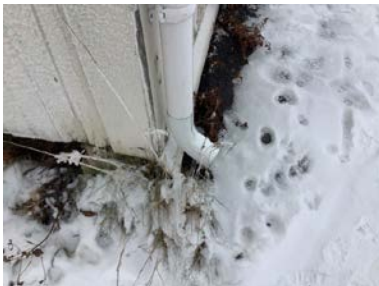
- Nedløp og beslag: Det er ikke tilfredsstillende bortledning av vann fra taknedløp ved grunnmur. Det mangler snøfangere på hele eller deler av taket, men det var ikke krav om dette på byggemeldingstidspunktet.
- Veggkonstruksjon: Det er ingen eller liten lufting i nedre kant av kledning mot grunnmur. Det er påvist spredte råteskader i bordkledningen. Omramming rundt vinduer er ført helt ned til vannbrett, og dette medfører økt risiko for råteskader da omramming kan trekke opp fukt fra vannbrett. Bordkledning er værslitt, og det er flere sprukne kledningsbord. Det er påvist områder der maling har løsnet fra bordkledning.

Mangelfull bortledning av takvann.

Det er ikke krav om å ettermontere snøfangere for å tilfredsstille dagens krav, men det vil være naturlig å montere da takteking skiftes.

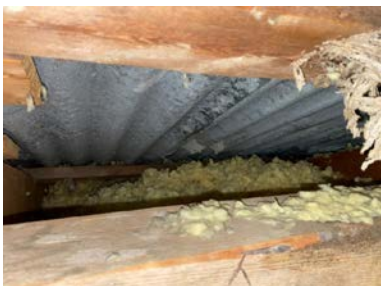
Takkonstruksjon mot øst har begrenset lufting. Det er stedvis isolert helt opp til undertak av bølgeblikkplater. Løsning medfører risiko for kondensdannelser og fuktskader.

Begrenset lufting på loft.

Da takteking skiftes ut må det undersøkes om det er fuktskader i takkonstruksjonen, og det bør monteres diffusjonsåpen undertaksduk. På denne måten kan fukt i takkonstruksjonen puste ut gjennom undertaksduken.

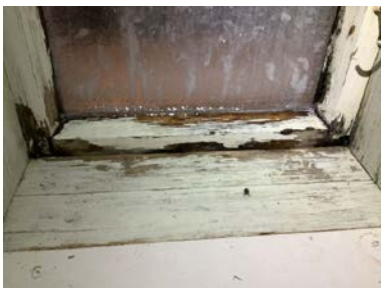
- Karmene i vinduer er slitte og det er sprekker i treverket.

Trevindu med innvendig fuktbelastning som følge av kondens.

- Det må påregnes noe vedlikehold og at enkelte vinduer må skiftes ut.

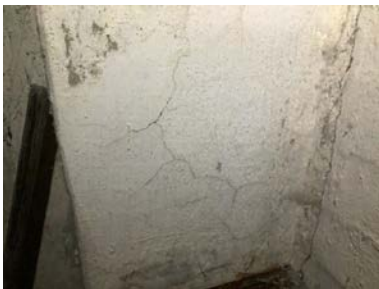
Riss og sprekker i pipe.

Riss og sprekker bør utbedres ved vedlikehold.

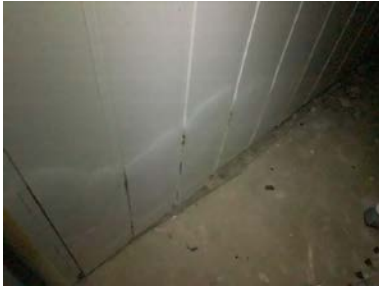
Fuktskadet veggplate på delevegg i kjeller.

Luftfuktigheten må senkes i kjeller.

Selger har forbedret ventilasjonen og det bør følges med på om dette er tilstrekkelig. Hvis det ikke er tilstrekkelig bør det monteres en krypkjelleravfukter som også kan senke luftfuktigheten i krypkjeller.

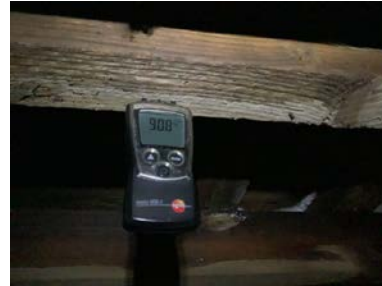
Gulvbjelke måles våt grunnet høy luftfuktighet.

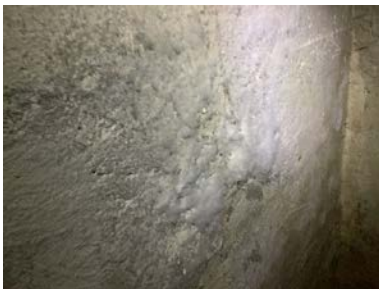
Eksempel på saltutslag.

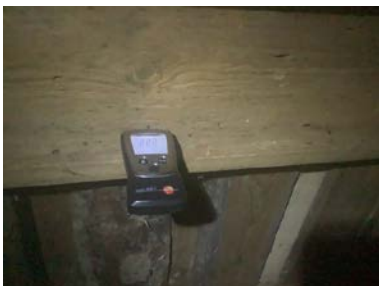
- Ut ifra visuelle observasjoner fra de besiktigede områdene, gir det grunnlag for å forsøke å foreta grundigere undersøkelser i de mindre tilgjengelige områdene. Det kan ikke utelukkes skader i disse områdene.

Det måles skadelig fuktinnhold i treverk i krypkjeller.

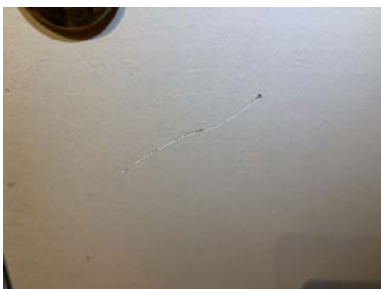
Eksempel på slitasje på dør.

Enkelte dører bør vedlikeholdes.

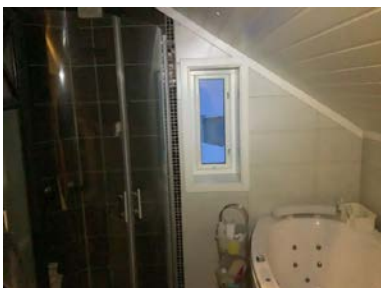
Vinduets plassering medfører risiko for fuktskade, men det var ingen tegn til fuktskade på befaringsdagen.

Vindu er plassert i den definerte våtsonen.

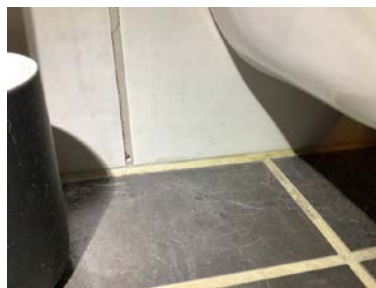
Riss i flisfuge på innkasset toalett.

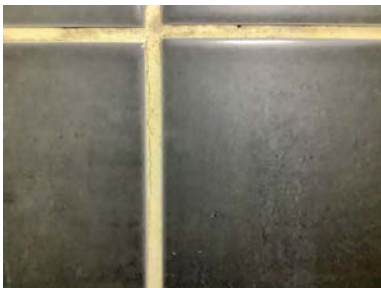
Eksempel på riss i flisfuge i dusjhjørnet.

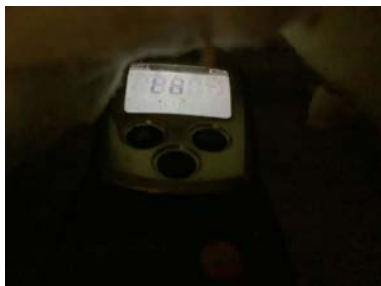
Hulltaking er foretatt uten å påvise unormale forhold. Hulltaking er foretatt i soverom bak dusjhjørnet. Fuktkvotemåling (vekt%) i konstruksjonen ble målt til 8.

Hulltaking, og det måles tørt.

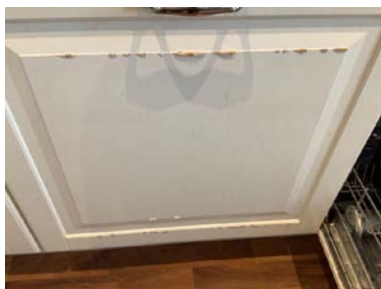
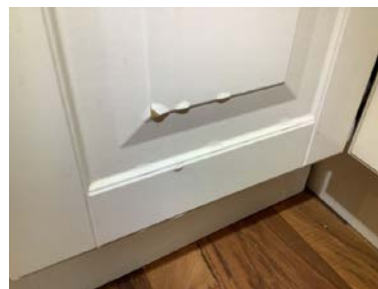
Eksempel på svellskadet front.

Svellskadede fronter må byttes ut.

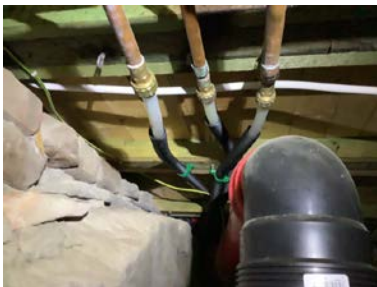
Eventuelt lekkasjevann ledes til rom i kjeller uten sluk.

Dette kan være ved å lede varerør til rom med sluk, eller ved å montere lekkasjesikring under varerørene.

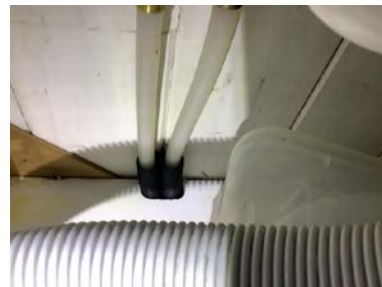
Det mangler tettemuffer i enden av varerør i benkeskap på kjøkken.

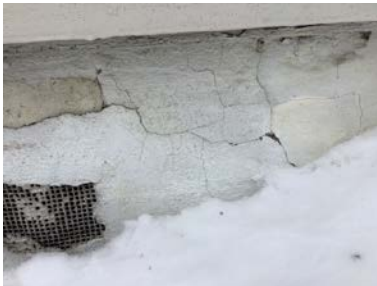
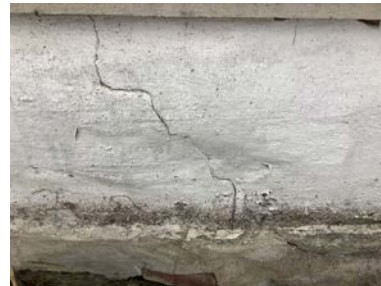
Eksempel på utvendige skråriss.

Eksempel på utvendig skråriss.

Store deler av grunnmuren er moden for utvendig vedlikehold over terreng.

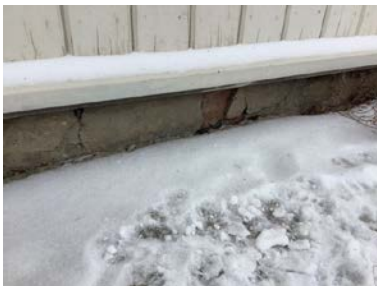
Område med løsnet puss.

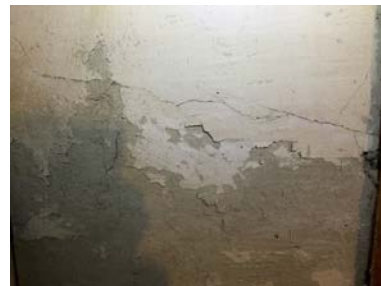
Eksempel på innvendig horisontalriss.

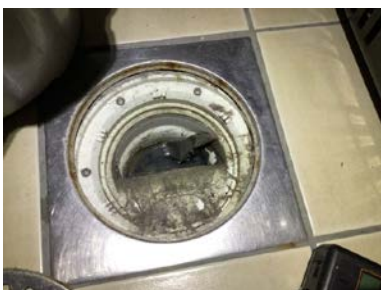
Plastsluk i gulv.

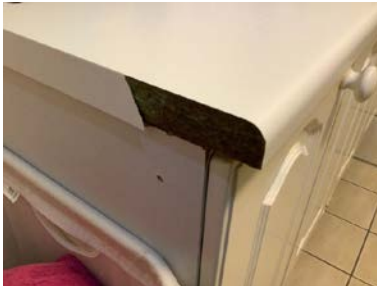
Skadet kantlist på servantinnredning.

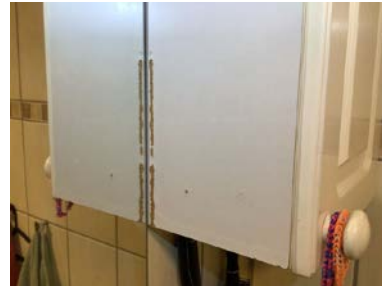
Svellskadet overskap.
