Tilstandsrapport

Boligbygg med flere boenheter

Peder Ankers gate 12C , 1771 HALDEN

Rapportdato: 11.05.2026

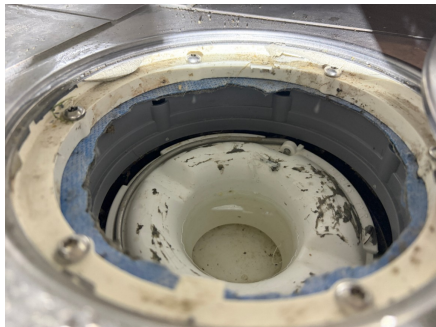
! TG 2 Sluk, membran og tettesjikt

- Mer enn halvparten av forventet brukstid er passert på membranløsningen.

Det er ikke mulig å se om det er etablert tilfredsstillende membran/tekkeskikt på vegger og hvordan det er tettet rundt rørgjennomføringer, manglende tetteskikt eller mangelfull utførelse på dette kan medføre skader på konstruksjonene i rommet. Det er lagt nytt tetteskikt på gulvet. Membran tetteskiktet på vegger har oppnådd halvparten av forventet levetid på 15 år, det foreligger ingen dokumentasjon på tetteskikt på vegger. Sluket er plassert midt under dusjkabinettet, tungvint adkomst for renhold, men det er mulig.

Synlig slukmansjett.

- Det er viktig å merke seg at levetiden til en membran varierer basert på kvalitet, installasjon og bruk. Eldre membraner kan bli sprø og sprekke opp, noe som fører til at de mister sin vanntettende funksjon. Dette kan resultere i vannlekkasjer gjennom vegger og gulv og fuktskader.

Rommet fungerer med avviket så lenge det benyttes dusjkabinettet.
