# Fageråsen 762 C

## 2420 TRYSIL

### Tilstandsrapport

### Eierskifte

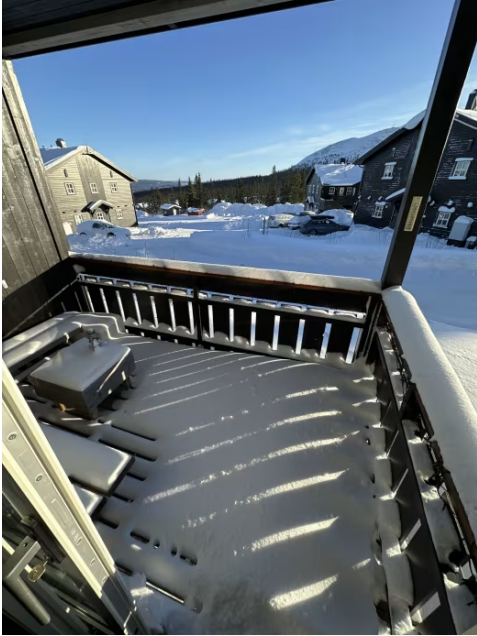
## 6.1 Balkong, terrasse, platting

Terrasse mot sør/øst med adkomst fra stue.  
Terrasse er snødekt og ikke kontrollert.

Det bør foretas nærmere undersøkelser av terrasser når den er snøfri.

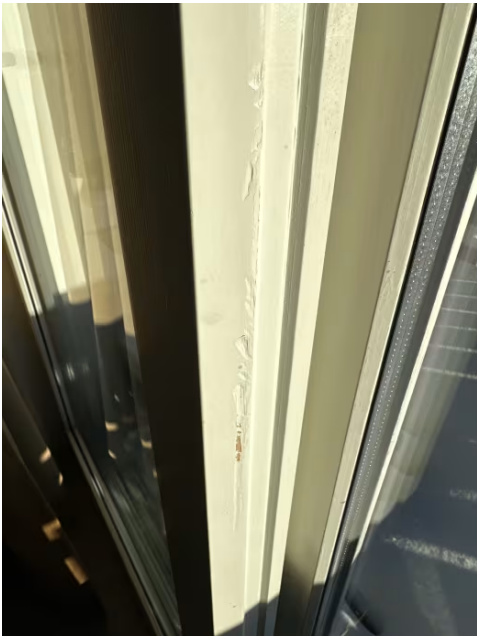
## 6.2 Vinduer og dører

Ingen vesentlige avvik eller skader ble registrert.

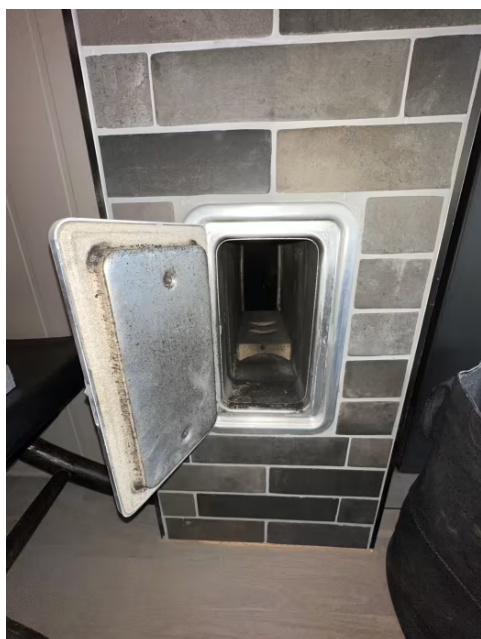
Viser sotluke innvendig.

Det registreres manglende ildfast plate på gulvet under sotluke. Det er for kort avstand mellom ildsted og brennbart materiale.

Det anbefales å montere ildfast plate under sotluke.

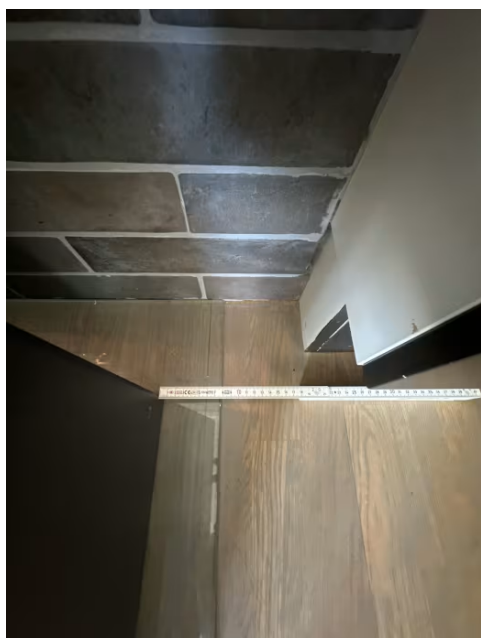
Det er for kort avstand mellom ildstedets sider og brennbart materiale.

Tiltak for å øke avstanden til brennbart materiale må utføres.

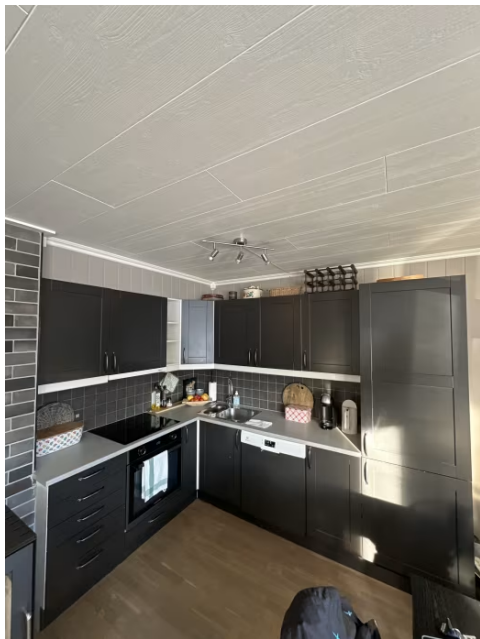
Viser kjøkkeninnredning og hvitevarer.

Innredningen vurderes å være i funksjonell tilfredsstillende stand og ingen symptom på fukt eller skader ble påvist i utsatte soner.

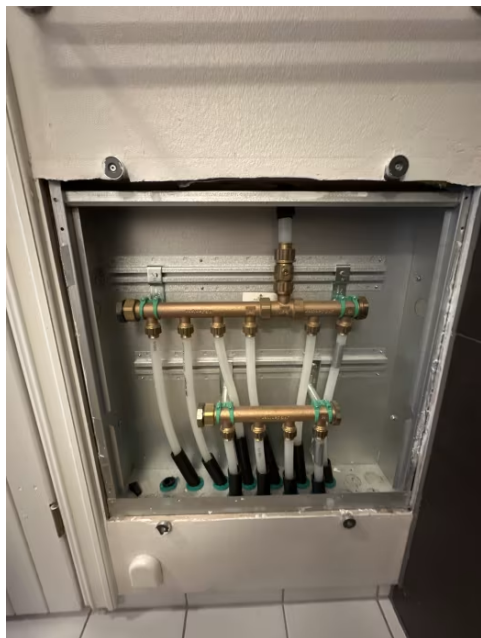
## 6.8 Vannledninger

Vannrør med rør i rør system fra fordelerskap plassert på bad og frem til sanitærinstallasjoner på baderom og kjøkken.

Ingen lekkasjer eller skader ble registrert, generelt anbefales regelmessig testing av hovedstoppekran for å kontrollere at den stenger ved en eventuell lekkasje.

Ingen tegn til eller opplysninger om tidligere frostproblematikk. Funksjon og tilstand må vurderes av fagmann.

Anbefaler ytterligere undersøkelser av hovedstoppekran.

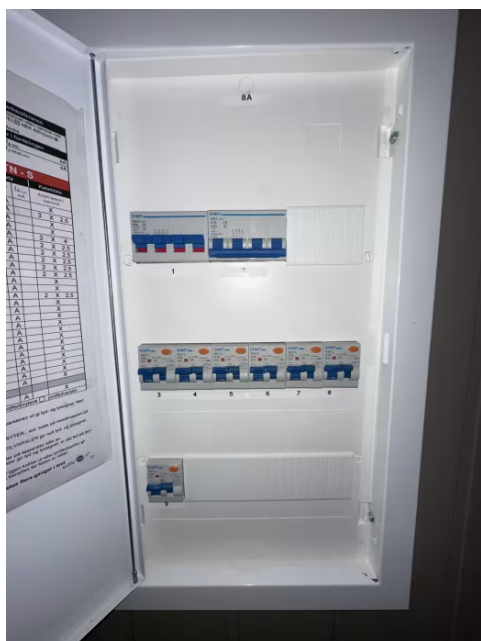
Viser innfelt sikringsskap plassert på soverom.

Fremlagt tilsynsrapport fra Elvia 7/10/2021 uten avvik.

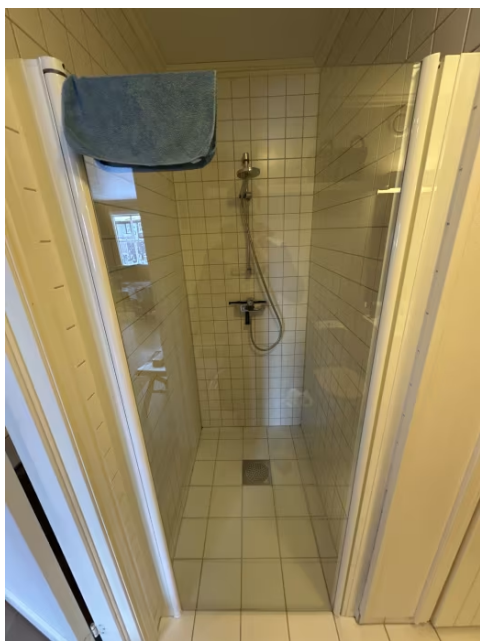
Viser dusjsonen.

Det er mulighet for at det kan forekomme vannlekkasje på våtrommet hvor vann ikke vil gå til sluk.

Det registreres riss / sprekker i flisfuger på gulv i dusjsonen.

Misfarget fugemasse i overgang gulv/ vegg bør utbedres. Lokale utbedringer med flisfuger.

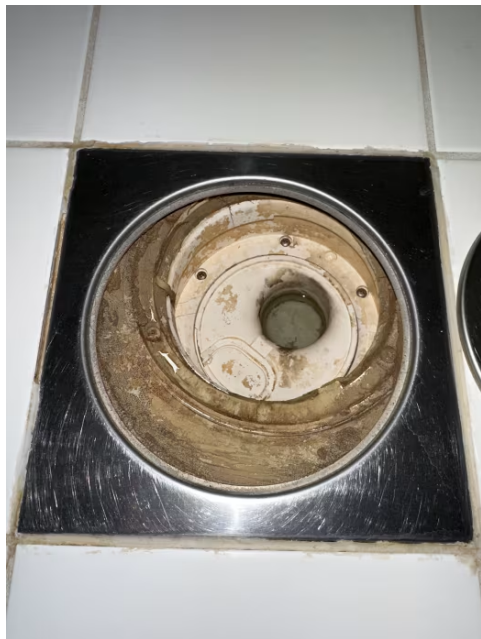
Synlig slukmansjett og klemring. Pga flislim er det ikke mulig å kontrollere hele klemringen eller membran. Slukpotte og klemring er ikke sentrert ift slukrist.

Viser sluk i dusjsonen.

For å få tilstandsgrad 0 eller 1 må tettesjiktet skiftes ut, men tidspunktet for når dette er nødvendig er vanskelig å si noe om.

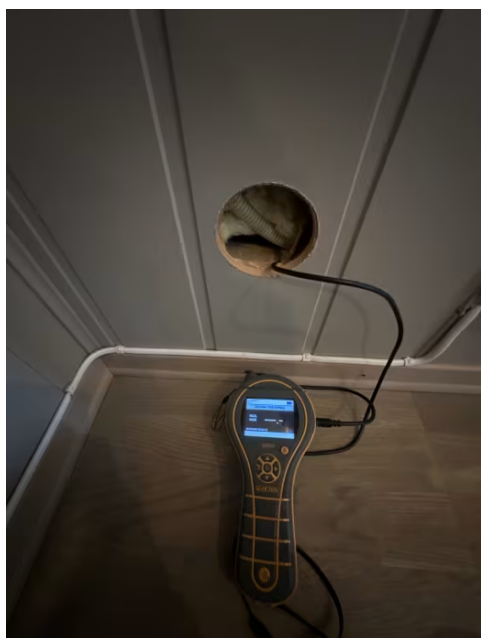
Det er foretatt hulltaking med 73 mm hullbor fra tilstøtende rom (gang).

Det er foretatt hulltaking med 73 mm hullbor fra tilstøtende rom (gang).  
Undersøkelsen viser ingen tegn til skader eller fukt i konstruksjonen.

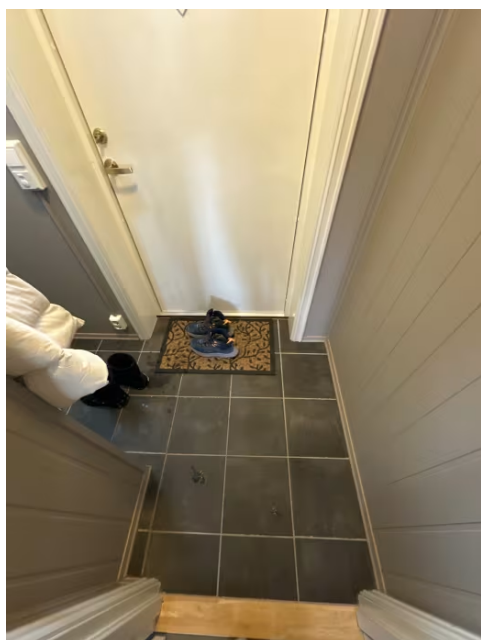
## 6.13 Øvrig: Innvendige overflater

Det ble registrert stedvis «bom» i gulvflis i gang. «Bom» kan blant annet oppstå visst det ikke er påført tilstrekkelig med flislim eller at flisa har mistet vedheft til underlaget.

Det ble registrert stedvis «bom» i gulvflis i gang.

Løpende observasjoner anbefales da fliser med «bom» kan løsne over tid.
