# Stadionvegen 13 D 4480 KVINESDAL

## Tilstandsrapport Eierskifte

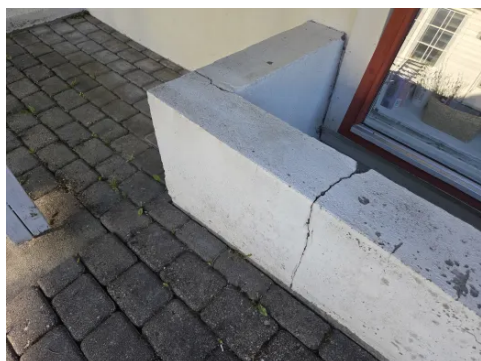
Sprekk i lysgrav.

Mindre riss og sprekker finnes, men ikke noe som anses for å være alvorlig.  
Grunnmur og fundament er funnet i generelt god teknisk stand.  
Noe avflassing mm. av maling/puss.

Vedlikehold må påregnes.

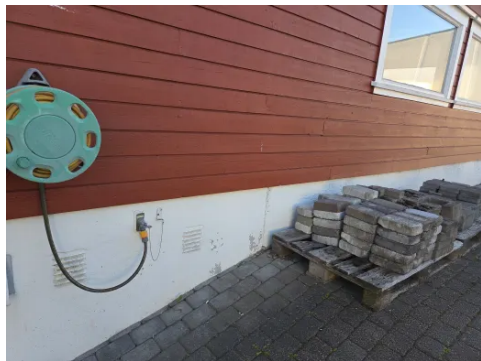
Oversikt grunnmur.

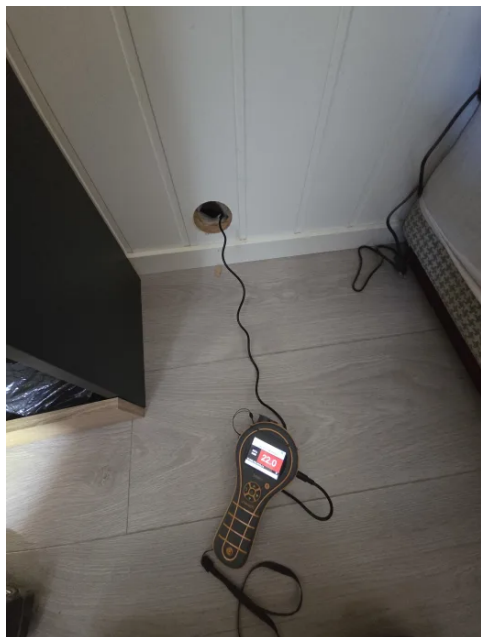
Dokumentasjon på fuktmåling.  
Høye verdier fukt inne i utforet murvegg.

Det er registrert fukt i utforet vegg-konstruksjon.  
Årsak er funksjonssvikt i utvendig drenering.

Årsak fukt må fikses.  
Vegg må åpnes og luftes til konstruksjon er tørr.  
Det må undersøkes nærmere om dette gjelder for flere steder enn kun hvor det ble hull-tatt på befaring.

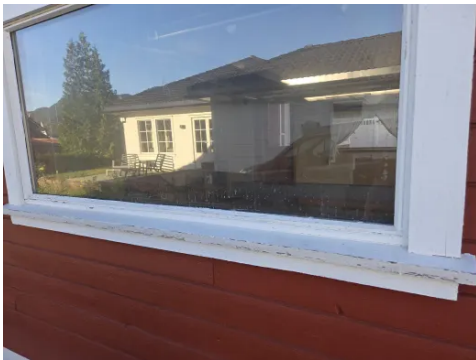
Noe værslitte karmen rundt om.  
Vinduer og dører er passert over halvparten av forventet levetid, men kan fortsatt fungere fint en stund til.  
Vedlikehold må utføres, utskiftninger må påregnes i fremtiden.

Værslitt overflate vindu.

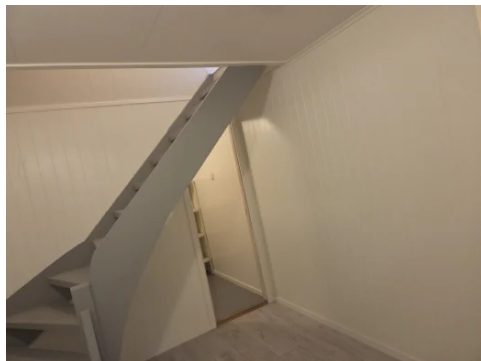
Trapp i U-etg.  
Rekkverk og håndløper mangler.

Etablere rekkverk og håndløpere.

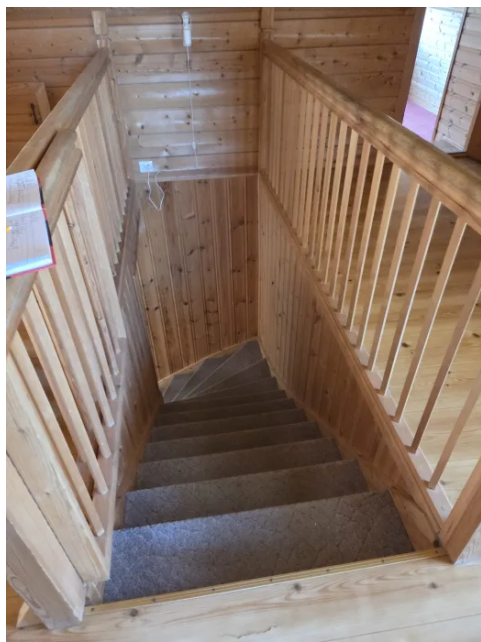
Trapp loft. Håndløpere mangler.

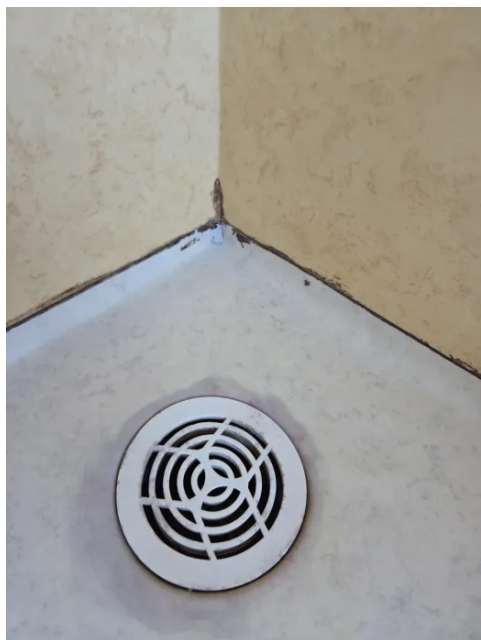
Indikasjon på fukt rundt sluk.  
Sprekker på tapet/belegg.

Det er behov for totalrenovering av våtrommet!

Overflater er utdatert.  
Indikasjon på fukt under belegget i dysj.  
Sprekker i belegg/overgangene.

Renovere badet.
