Tilstandsrapport

Enebolig

Nepleveien 62, 1852 MYSEN

Oppdragsnr.: 12472-1408

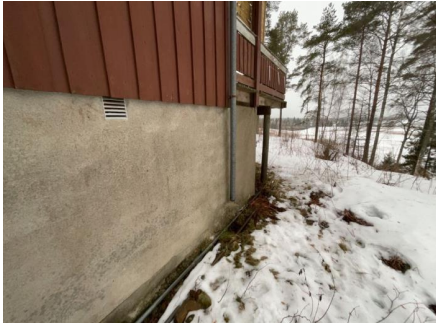
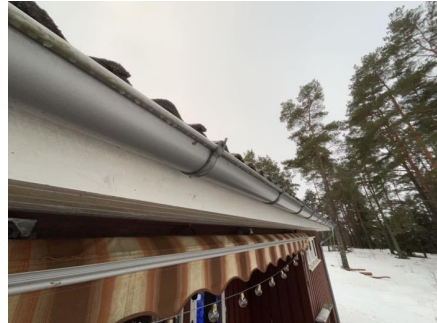
Det bør vurderes å montere snøfangere for å hindre risiko for snøras som kan medføre skade.

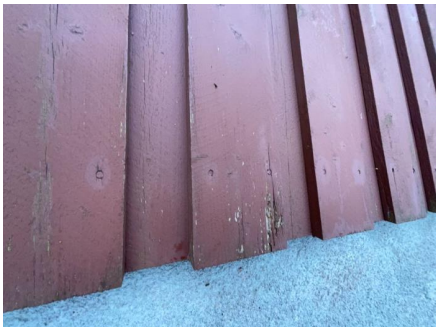
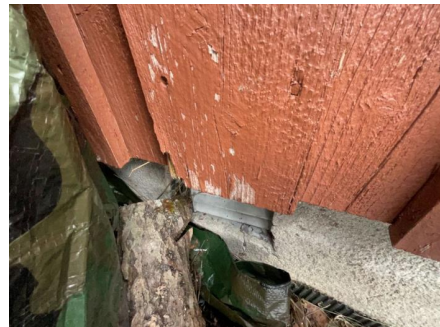
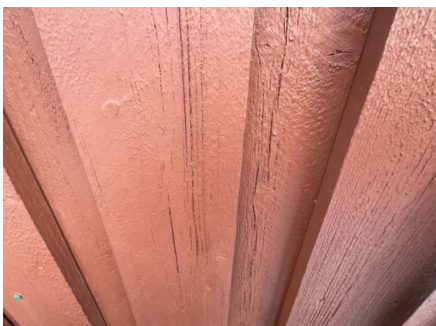
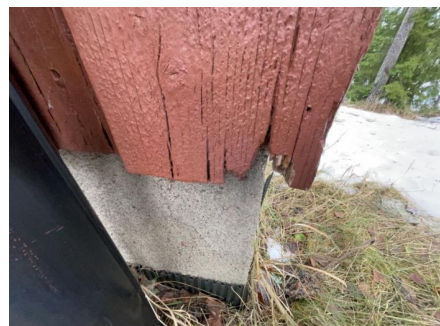
- Det er påvist spredte råteskader i bordkledningen.
- Det er ingen eller liten lufting i nedre kant av kledning mot grunnmur.
- Det er værslitt/oppsprukket trevirke/trepaneler.

- Råteskadet trekledning må skiftes ut.

Utføre vedlikehold.

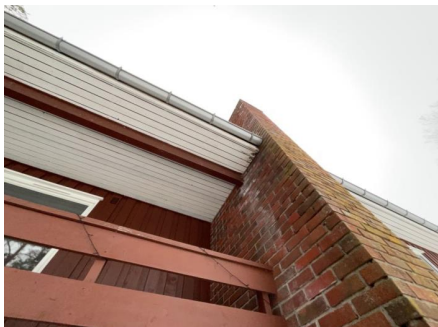
Det observeres spor etter museaktivitet på loftet, og det kan se ut som dette er årsaken til skaden i himlingen i stua. Det observeres noe misfarging av svertesopp i deler av undertak, men dette anses som normalt med tanke på alder.

Fuktskader i spaltepanel (gesimskasse) som støter inn mot pipa.

Foreta ytterligere undersøkelser og utfør tiltak for å lukke avvik.

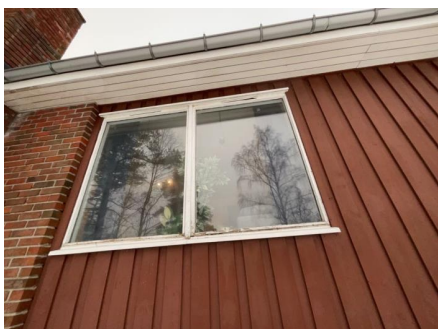
- Det er påvist vinduer med fukt/råteskader.

- Vinduer med råteskader må erstattes med nye.

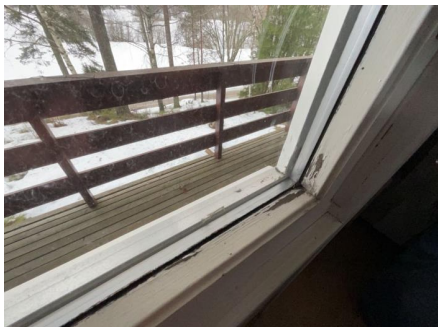
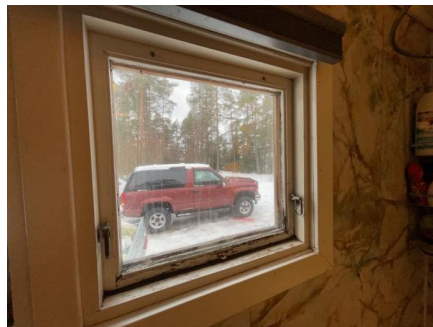
- Karmene i vinduer er slitte og det er sprekker i trevirket.
- Det er påvist tegn på innvendig kondensering av enkelte vindusglass.

- Det må påregnes noe vedlikehold og at enkelte vinduer må skiftes ut.

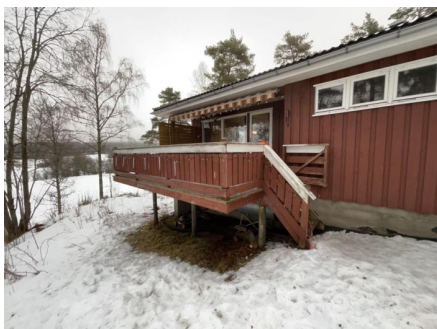
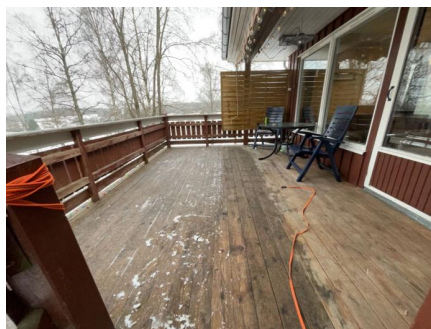
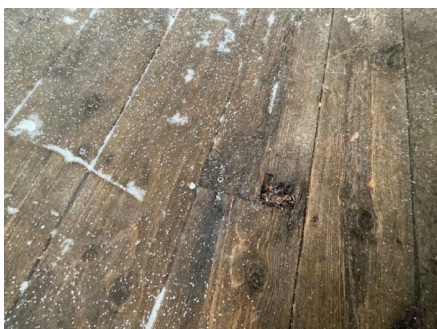
- Rekkverket er for lavt i forhold til dagens krav til rekkverkshøyder.
- Det er påvist fukt/råteskader i konstruksjonen.
- Åpninger i rekkverk er ikke i henhold til krav i dagens forskrifter.

- Råteskadede konstruksjoner må skiftes ut.

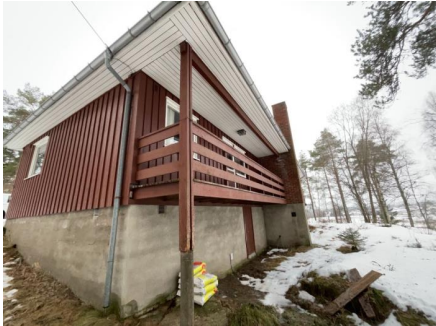
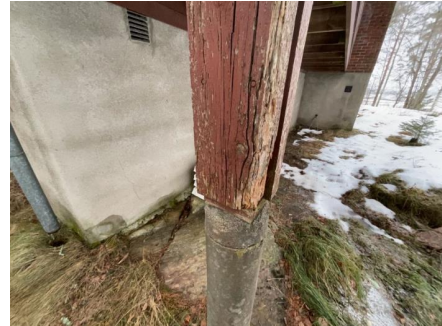
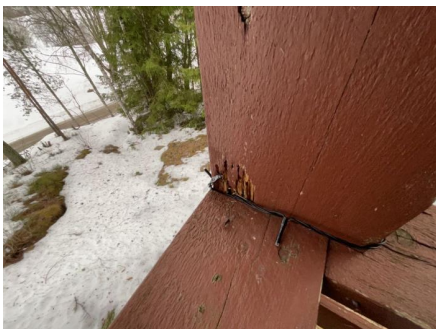
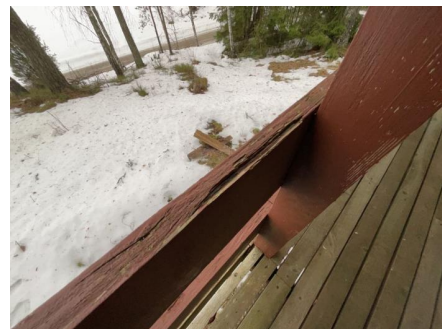
Det observeres sprekker i trinn. Rekkverk har skjevheter og korrosjon (rust). Den ene trappen var snødekt på befaringstidspunktet.

Utføre vedlikehold, og dersom trappen skal tilfredsstillе dagens krav må rekkverk endres.

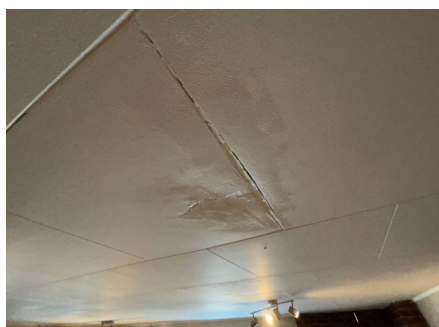
Det er lokal skade i stue himlingen.

Skade i himling stue.

Skadede overflater må skiftes ut, ellers må den enkelte vurdere behov for tiltak.

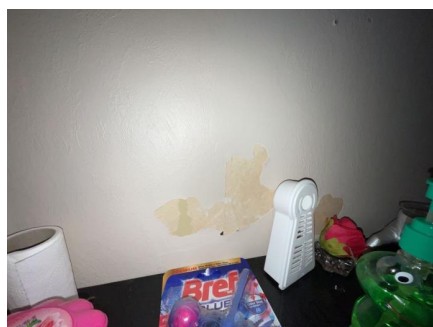
Skade tapet toalettrom

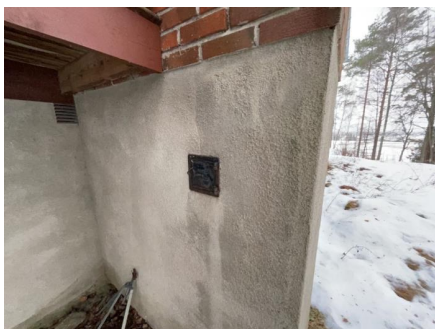
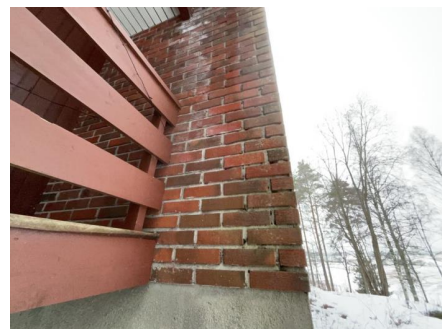
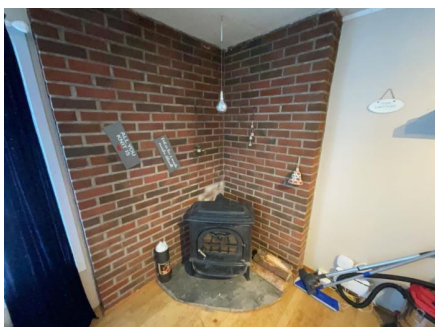
Pipa har etterslep av vedlikehold, og det observeres løse fuger, og stedvis kalkutslag.

Utføre vedlikehold.

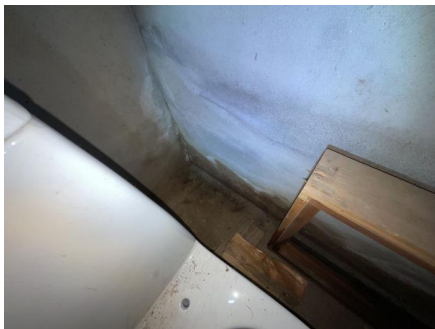
Det er påvist indikasjoner på fuktgjennomtrenging inn i kjellermur og kjellergulv. Årsaken er trolig svakheter ved drenering, og manglende kapillærbrytende sjikt mot grunnen.

Det er viktig å ha mest mulig åpne mur konstruksjoner, samt at ting og gjenstander som kan ta skade bør ikke lagres i direkte kontrakt med underlaget. For å lukke avvik må det iverksettes tiltak med fuktsikring.

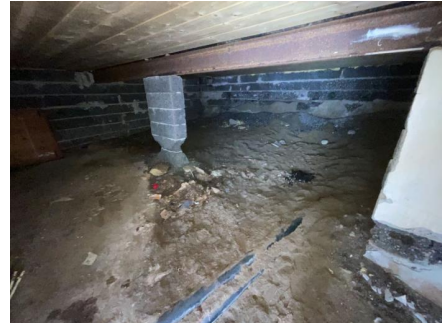
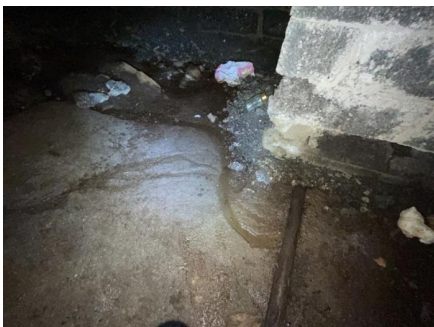
- Det er stedvis påvist fuktnivå som tilsier at konstruksjonen kan ha fuktskader.
- Det er påvist synlig vann i krypkjeller eller synlige tegn på innsig av vann i krypkjeller.

Ved måling med pigg i stubbloft (himling i krypkjeller) indikeres høye fuktverdier, og lokalt med råte.

Fuktigheten er høy i krypkjeller på grunn av fuktighet fra grunnen, innsig av vann og/eller kondensering. Temperatur og fuktforhold kan gi skader i konstruksjoner slik som bjelkelag, og ofte utvikle seg over tid. En tilstandsrapport som denne baseres på en visuell befarings uten inngrep i konstruksjonen.

- Ytterligere undersøkelser må foretas for å få kartlagt tilstanden og omfanget på eventuelle skader.

Fuktig grunn i krypkjeller bør plastes for å begrense fordampning fra grunnen mest mulig. Jfr. også punktet "Drenering".

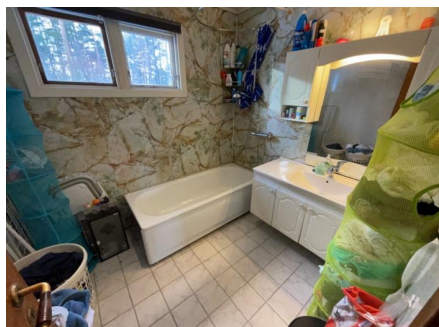
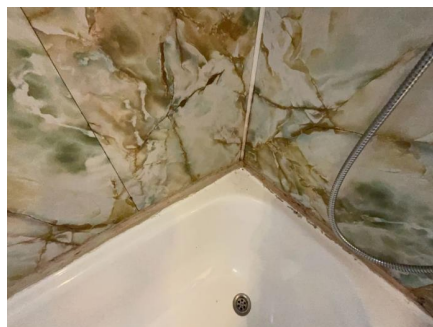
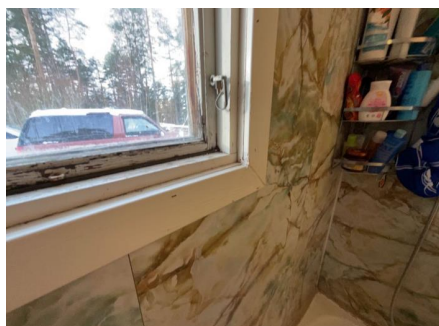
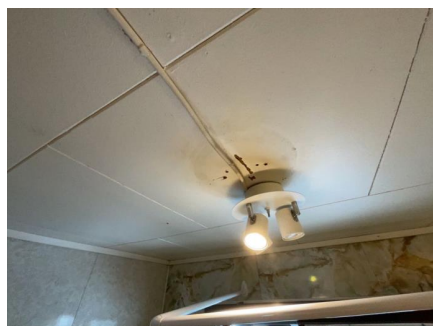
TG 3 er satt på bakgrunn av at våtrommet har oversteget normal forventet levetid/brukstid, samt utførelse i forhold til dagens krav til våtrom og generell tilstand. Det er fukt/råteskade i veggplate bak badekar, og det er sprekker fugmasse.

Det har blitt dusjet direkte på vegger og gulv, noe som på generelt grunnlag kan være en risikoløsning med hensyn til fukt i bakenforliggende og underliggende konstruksjoner.

Våtrommet er i daglig bruk, men er av eldre dato, fra byggeår. Våtrommet må følgelig påregnes fullt oppgradert i tiden som kommer.

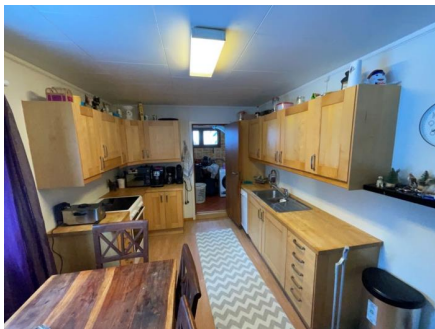
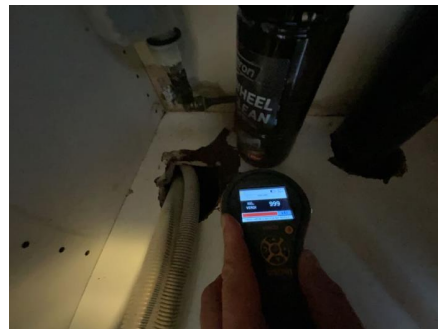
Kjøkkenet har i stor grad normal bruksslitasje ut ifra alder. Et par fronter har behov for justering, og TG 3 gis på bakgrunn av fuktskader/lekkasje fra vannledning i benkeskapet.

Lekkasje fra vannledning i benkeskap

- Påviste skader må utbedres.
- Lekkasje må tettes. Strakstiltak nødvendig.

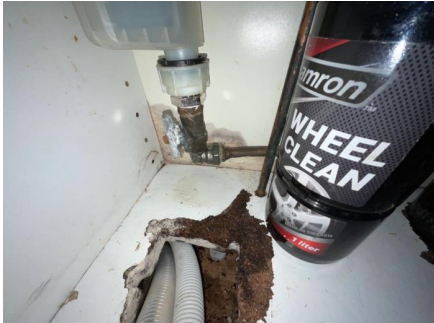
Det observeres lekkasje fra vannrør i kjøkkenbenken (jfr. «Kjøkkeninnredning»).

Lekkasje fra rør i kjøkkenbenk.

Lekkasje må utbedres.

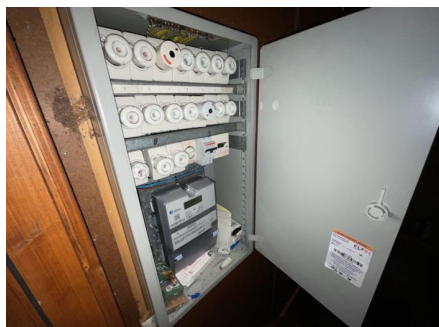
Hull i sikringsskap.

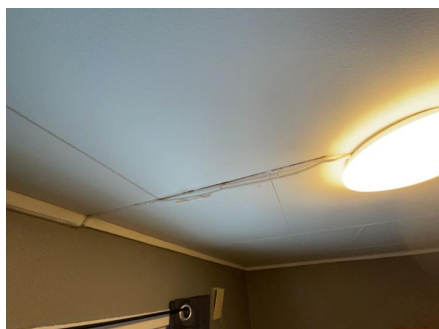
Løs kabel til taklampe.

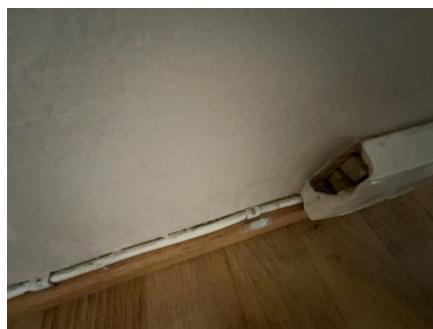
Skade på deksel i stue.

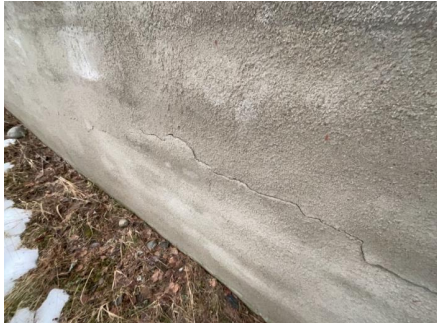
Det observeres sprekker, korrosjon av armering og omfattende oppsmuldring i lettklinkerblokkene. Sannsynlig årsak kan være et for høyt svovel innhold i lettklinkeren som reagerer/ blir påvirket av fuktighet.

Sprekker i grunnmur.

Foreta ytterligere undersøkelser for å få kartlagt omfang av utbedring, og utfør snarlige tiltak for å unngå skader på boligen.

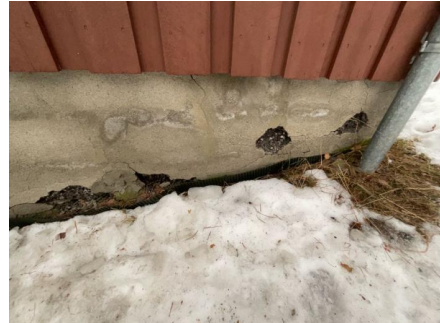
Oppsmuldring fra utvendig side av grunnmur.

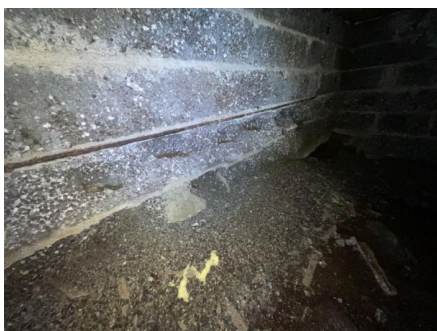
Synlig armering med korrosjon og oppsmuldring av grunnmur innvendig.

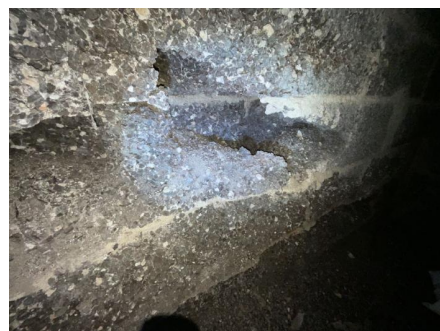
Oppsmuldring fra innvendig side av grunnmur.
