Nepleveien 62, 1852 MYSEN

# Velkommen til Nepleveien 62

# Tilstandsrapport

Befaringsdato: 31.01.2024

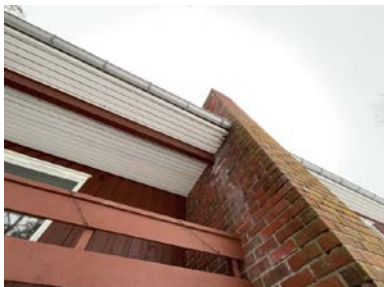
Fuktskader i spaltepanel (gesimskasse) som støtter inn mot pipa.

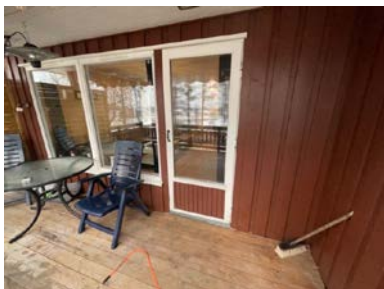
Balkongdør i stue

- Karmene i dører er værslitte utvendig og det er sprekker i trevirket.

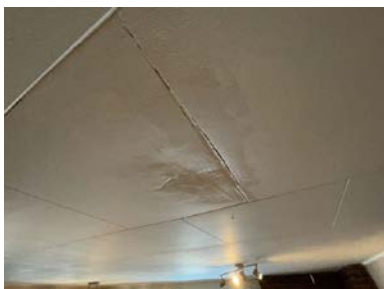
- Det observeres spor etter museaktivitet på loftet, og det kan se ut som dette er årsaken til skaden i himlingen i stua. Det observeres noe misfarging av svertesopp i deler av undertak, men dette anses som normalt med tanke på alder.

Skade i himling stue.

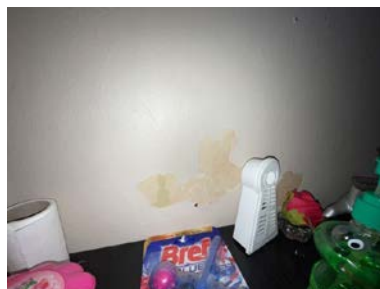
Skade tapet toalettrom

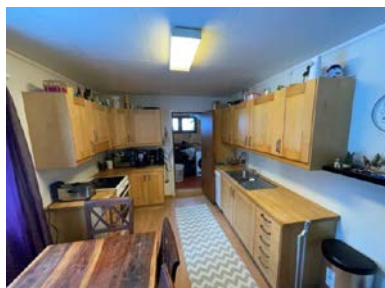
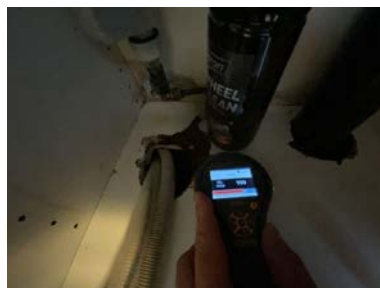
- Kjøkkenet har i stor grad normal bruksslitasje ut ifra alder. Et par fronter har behov for justering, og TG 3 gis på bakgrunn av fuktskader/lekkasje fra vannledning i benkeskapet.

Lekkasje fra vannledning i benkeskap

- Påviste skader må utbedres.
- Lekkasje må tettes. Strakstiltak nødvendig.

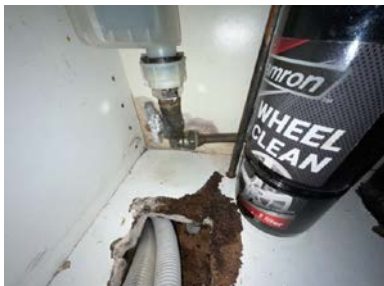
- Mer enn halvparten av forventet brukstid er passert på innvendige vannledninger.
- Det er irr på rør.
- Det er lekkasje fra rør.
- Det observeres lekkasje fra vannrør i kjøkkenbenken (jfr. «Kjøkkeninnredning»).

Lekkasje fra rør i kjøkkenbenk.

- I forbindelse med oppgradering av våtrom vil det være naturlig med utskiftning av rør.
- Lekkasje må utbedres.

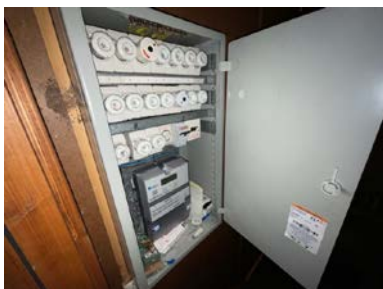
Hull i sikringsskap.

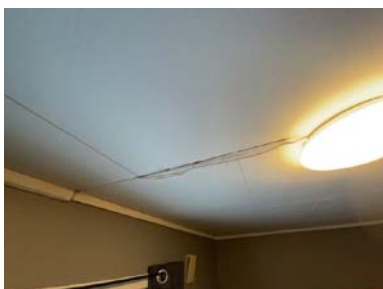
Løs kabel til taklampe.

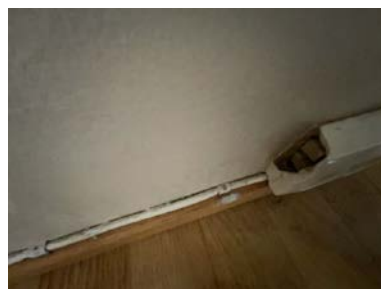
Skade på deksel i stue.

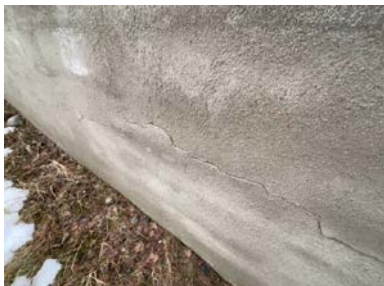
- Det observeres sprekker, korrosjon av armering og omfattende oppsmuldring i lettklinkerblokkene. Sannsynlig årsak kan være et for høyt svovel innhold i lettklinkeren som reagerer/ blir påvirket av fuktighet.

Sprekker i grunnmur.

- Foreta ytterligere undersøkelser for å få kartlagt omfang av utbedring, og utfør snarlige tiltak for å unngå skader på boligen. Kostnadsestimat er kun et sjablongmessig anslag, og kan ikke forveksles med en konkret vurdering og tilbud fra en entreprenør eller håndverker.

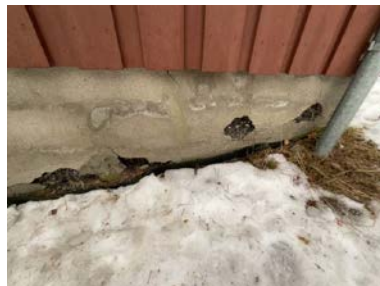
Oppsmuldring fra utvendig side av grunnmur.

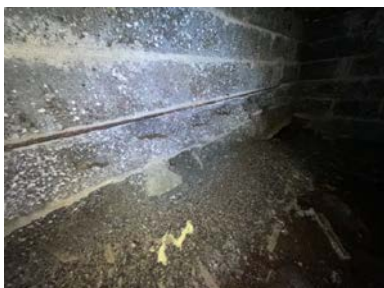
Synlig armering med korrosjon og oppsmuldring av grunnmur innvendig.

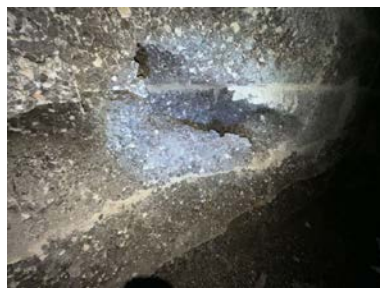
Oppsmuldring fra innvendig side av grunnmur.
