# Lensmannssvingen 31

## 2480 KOPPANG

### Tilstandsrapport

### Eierskifte

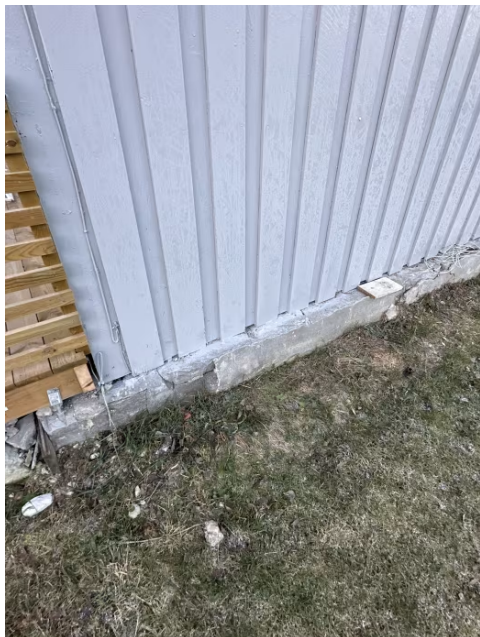
Viser avskalling på grunnmur.

På befaringsdagen ble det registrert sprekker og avskalling av puss på grunnmur.

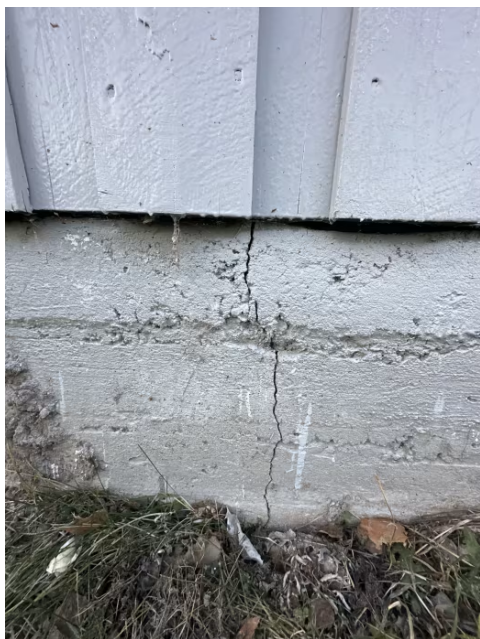
Viser sprekke i grunnmur.

Det er registrert skråriss som er symptom på setninger.

Det anbefales å foreta en gjenpussing av sprekker i grunnmur, slik at forholdet kan observeres over tid, med tanke på om dette er under utvikling eller er stabilt.

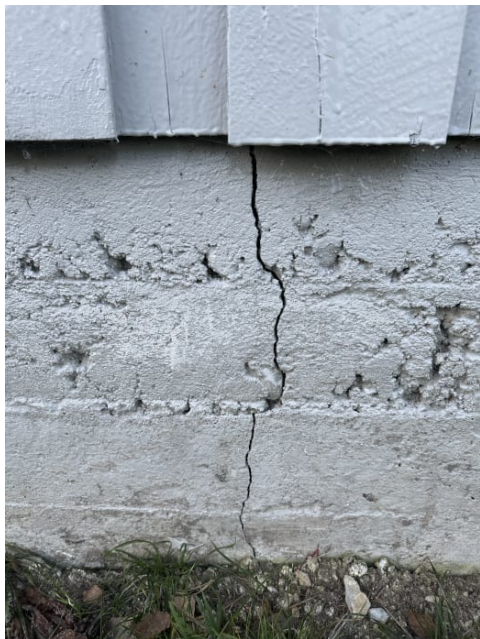
Viser sprekk i grunnmur.

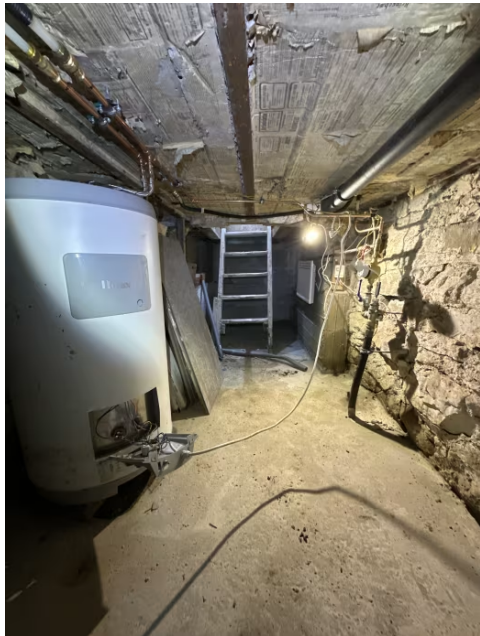
Viser grovkjeller. Etablert varmtvannsbereeder, vanninntak, hovedstoppekran og vannmåler. Oppvarming med panelovn.

Det registreres mineralutslag (salt/kalkutsalg) i overflater som er et symptom på fuktvandring gjennom grunnmur.

Ved bruk av fuktindikator mot fritt eksponerte murflater indikeres fukt. Det registreres rust på stålbjelker i etasjeskille.

Det påviste fuktnivå gir grunn til å overvåke konstruksjonen jevnlig for å se utvikling over tid, og eventuelt foreta tiltak for å unngå fuktskader.

Ventilering kan med fordel forbedres ved etablering av veggventiler.

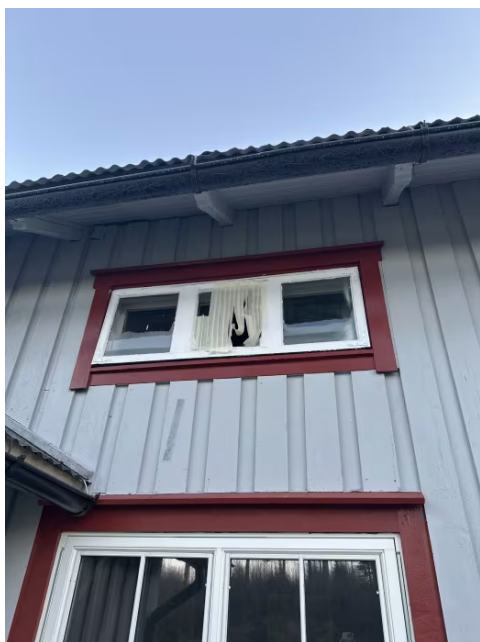
Viser knust glass på vindu i 2.etasje

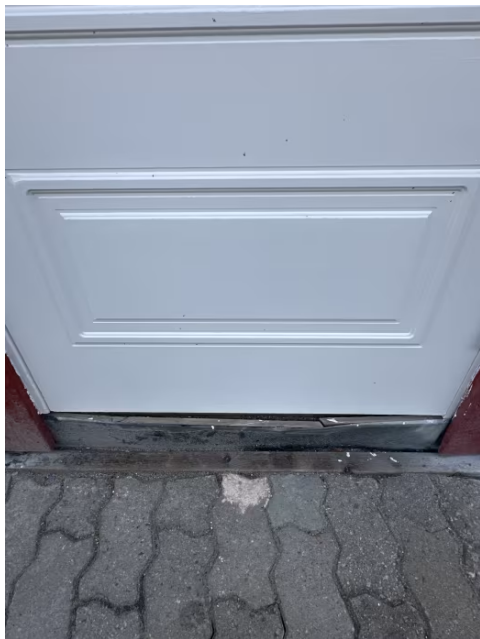
Viser defekt beslag og mindre skade under inngangsdør.

Det er påvist avvik ved omramming. Liten/ingen avstand mellom trepanel og beslag, fare for fuktopptrekk.

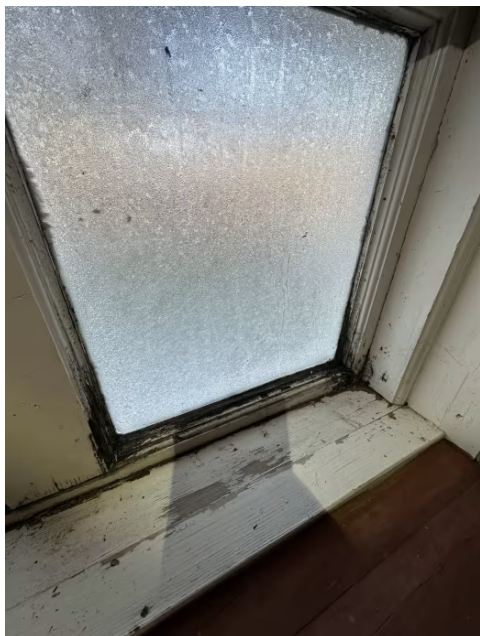
Det registreres råteskader i karmen på de eldste vinduer med enkle glass.

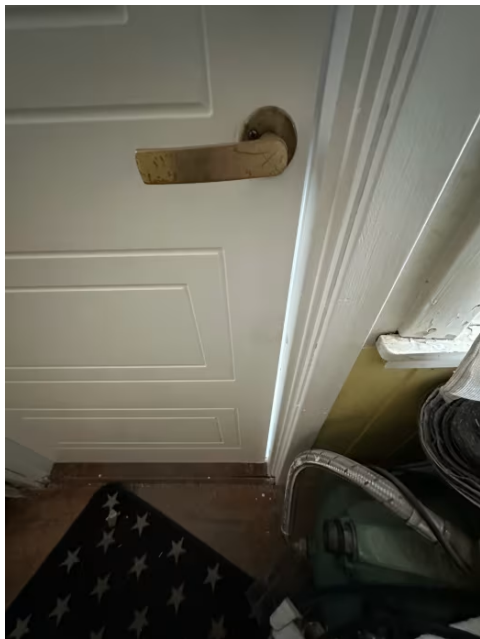
Viser glippe mellom karm og ytterdør. Ytterdør tetter ikke.

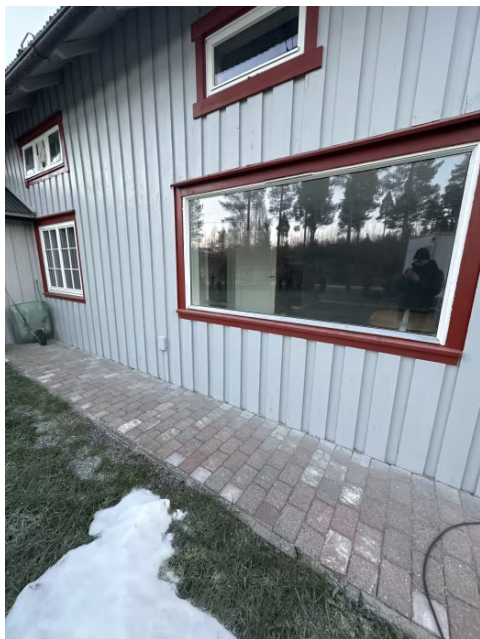
Bordkledningen er avsluttet for nærme bakken med påfølgende fare for nedfukning og skader over tid. et er ikke mulig å kontrollere lufting mellom kledning og veggkonstruksjon ved terrasse og ved belegningsstein.

Det bør vurderes montert beslagsløsning mot murkrone for å hindre fuktopptrekk i kledning mot mur av stein.

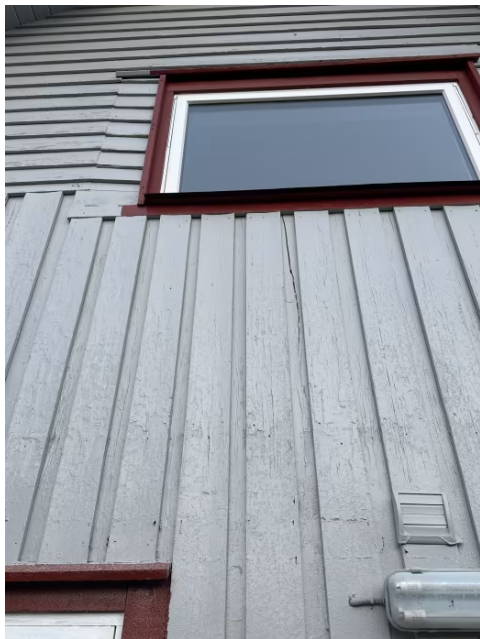
Viser slitasje og sprekker i yttervegg mot sør.

TG-2 er satt pga. aldrende/ slitt kledning med stedvis behov for ekstra vedlikehold/ utskiftinger. Utbedring av sprekker og skader i fasadene må utføres.

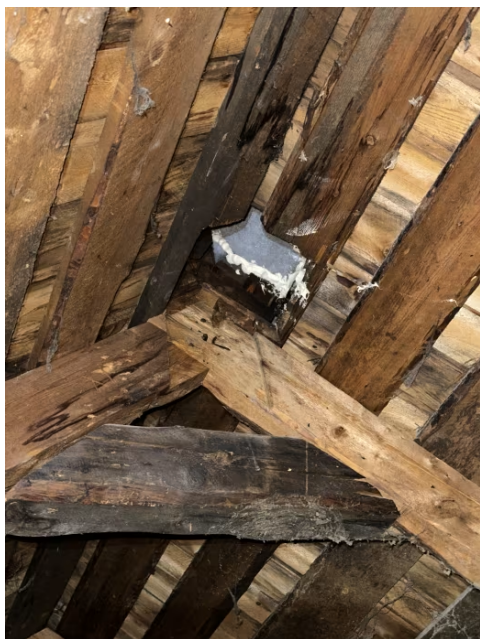
Det registreres fuktskjolder ved takkonstruksjonen. Kun besiktiget fra luke grunnet manglende adkomst.

Det er påvist fuktskjolder i undertak/takkonstruksjon. Det er registrert symptom på aktivitet fra skadedyr som er mus.

Konstruksjonene må sikres mot råte, sopp og skadedyr.

Plast/diffusjonssperre i etasjeskille må etableres og luftingen på loftet forbedres.

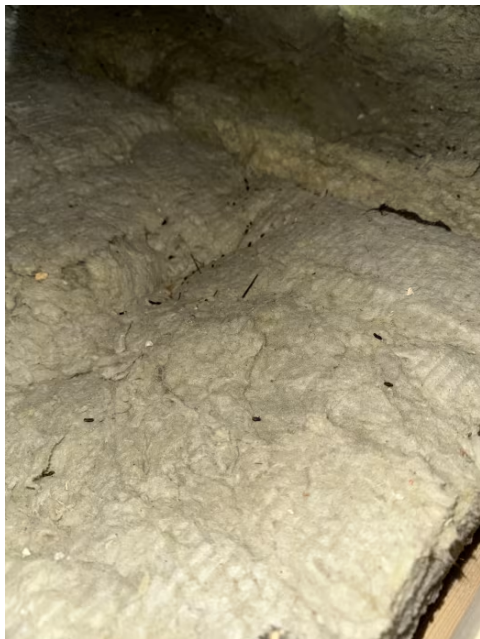
Det er registrert symptom på aktivitet fra skadedyr som er mus.

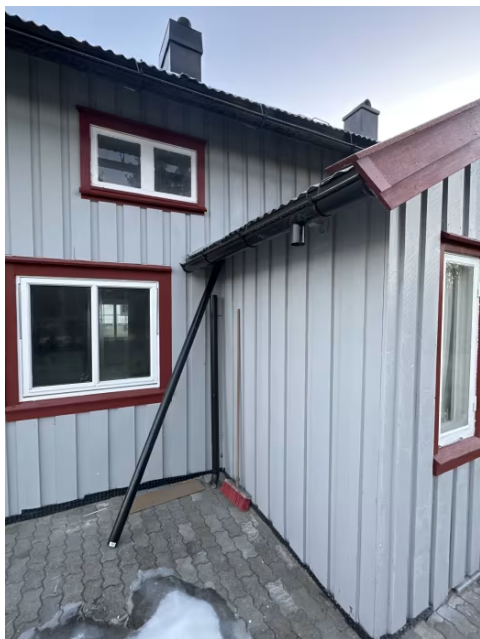
Takrenne ved inngangsparti er ikke ferdigstilt.

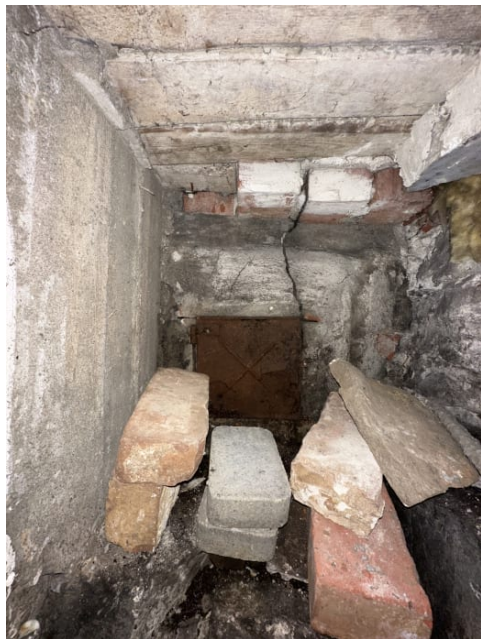
Viser sotluke i kjeller. Defekt sotluke i bunn av skorstein. Sotluke må skiftes.

Piper er kledd igjen på flere sider. Defekt sotluke i bunn av skorstein, sprekk i pipa ved sotluke i kjeller.

Med bakgrunn i påviste avvik og for en vurdering av eventuelle tiltak anbefales en ytterligere kontroll av pipa/ildsteder utført av brann- og feiervesen.

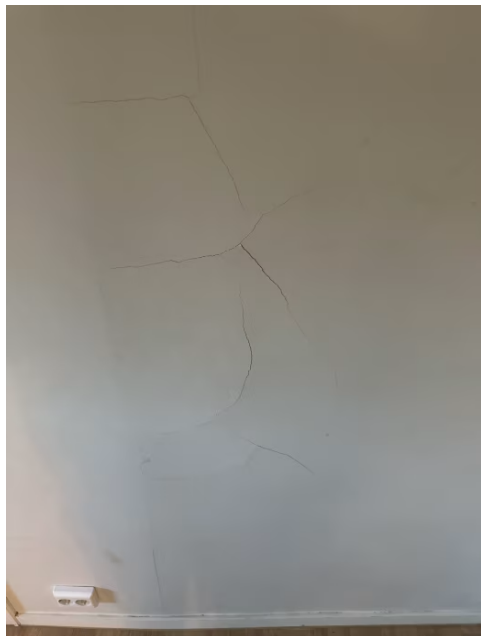
Viser sprekke i kledning rundt pipa i 2.etasje.  
Anbefaler ytterligere undersøkelser.

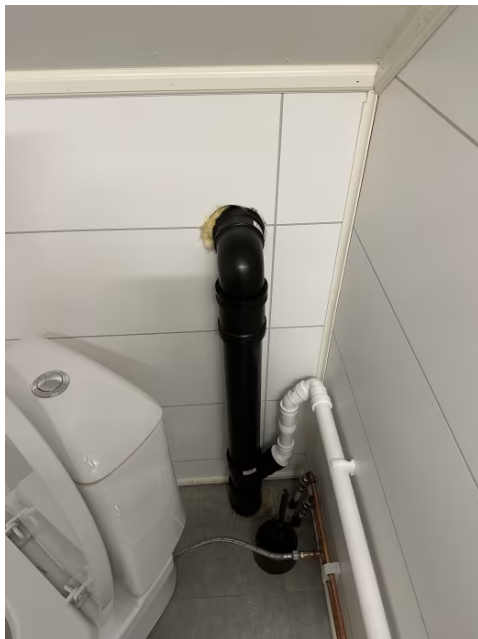
Viser mulig lufting av avløpsanlegg ført ut gjennom yttervegg. Anbefaler ytterligere undersøkelser.

Anbefaler ytterligere undersøkelser vedrørende lufting av avløpsanlegget.

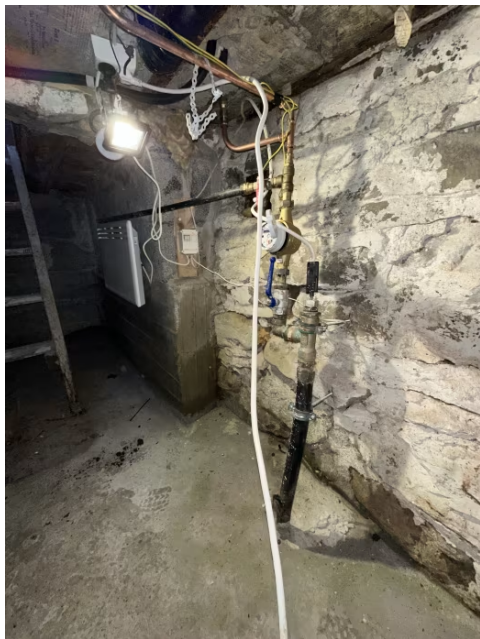
Rørstrekk i kjeller er uisolerte og kan være utsatt for frost. Etablert varmeovn. Deler av vannrør er skjulte og ikke mulig å kontrollere.

Viser vanninntak, hovedstoppekran og vannmåler i kjeller.

Vannrør må isoleres i kalde rom for å unngå frost og kondens.

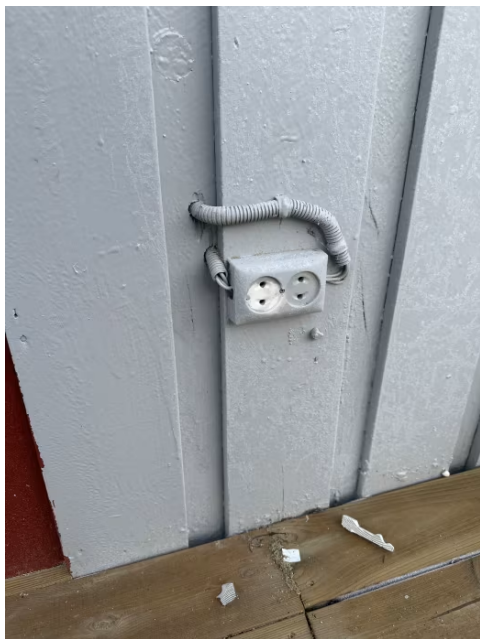
Viser ujordet stikkontakt utvendig som ikke beregnet for utvendig montering. Kabler er avslutet ufagmessig.

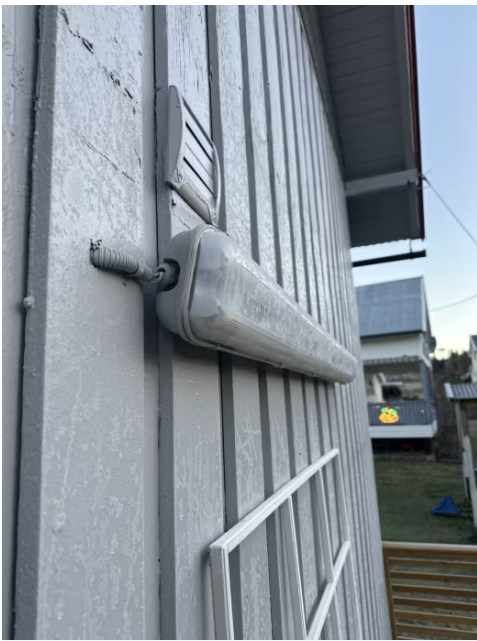
Viser lampe ved terrasse. Kabler er ikke avsluttet fagmessig.

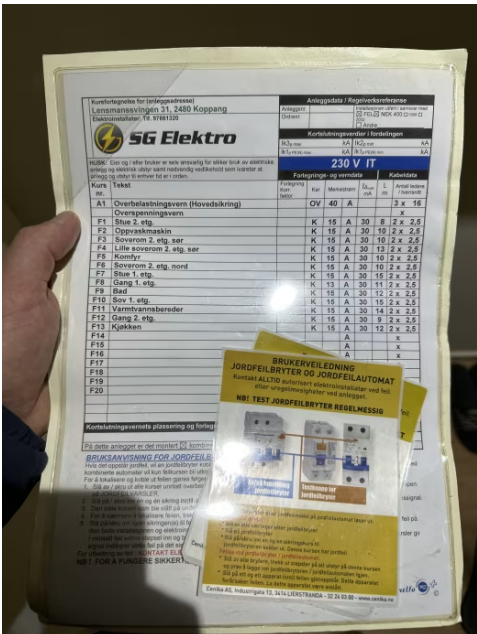
Viser kursfortegnelse. Det er ikke registrert noen kurs til platetopp på kjøkkenet.

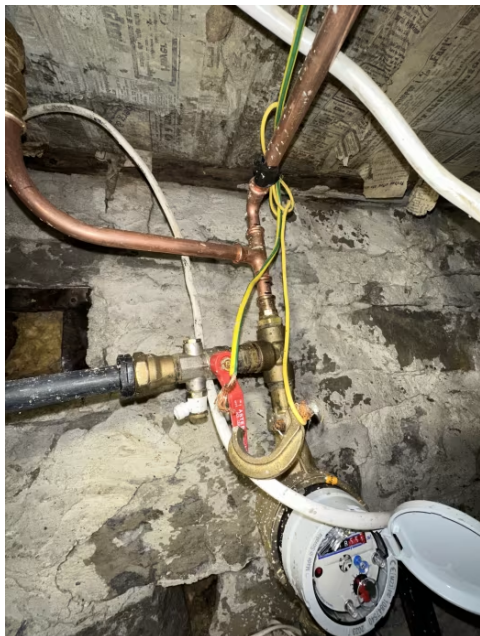
Det mangler jording på hovedstoppekran. Fare for liv og helse.

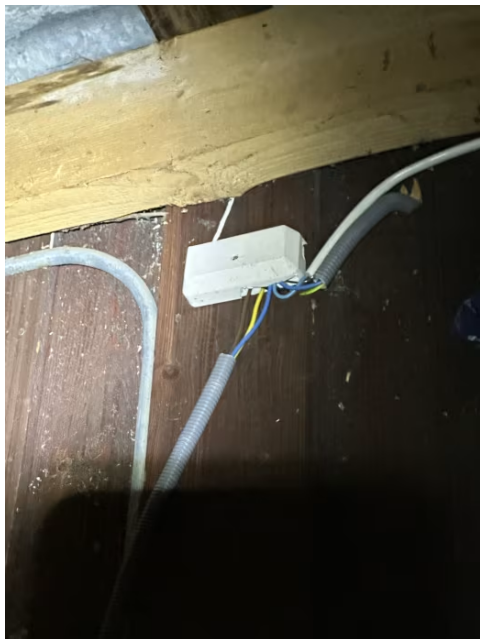
Viser koblingsboks i garasje med ufagmessig utførelse.

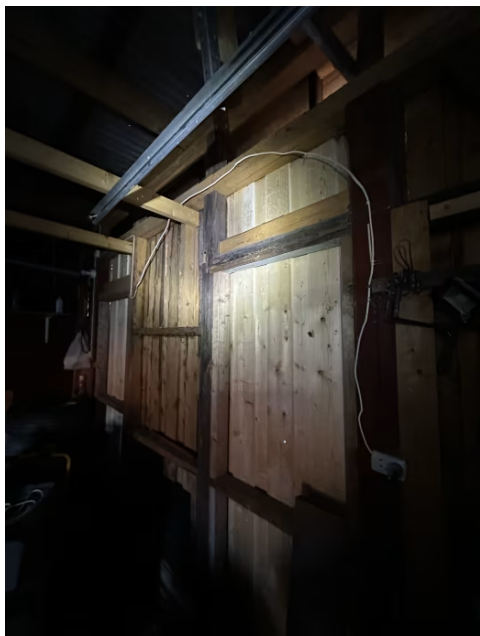
Det registreres løse strømkabler i garasje.

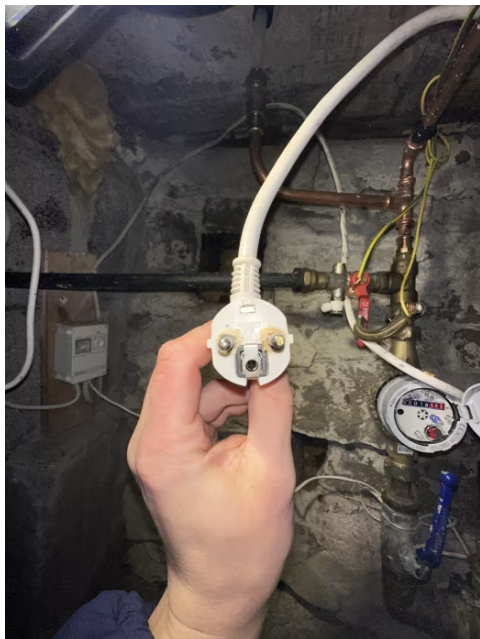
Støpsel er brunsvidd pga varmgang

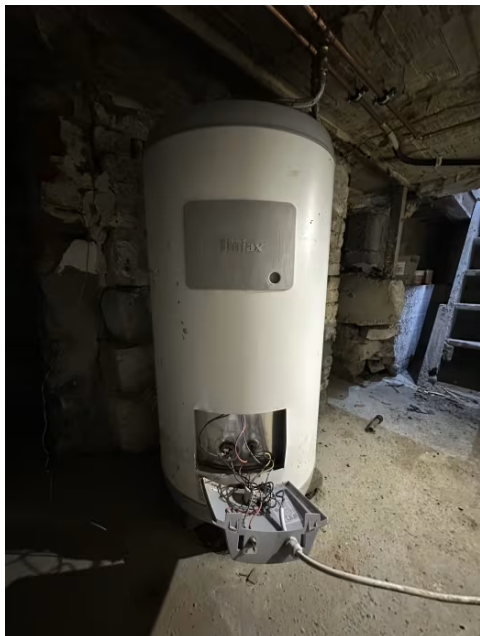
Viser bereder plassert i kjeller. Lokk på bereder er ikke festet.

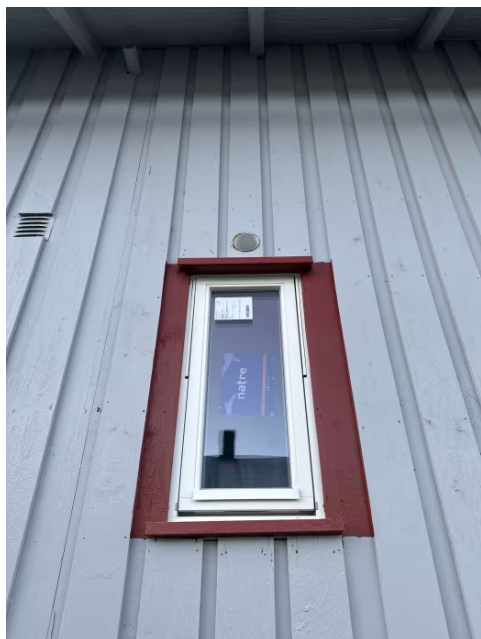
Ventil mangler utvendig på avtrekk.

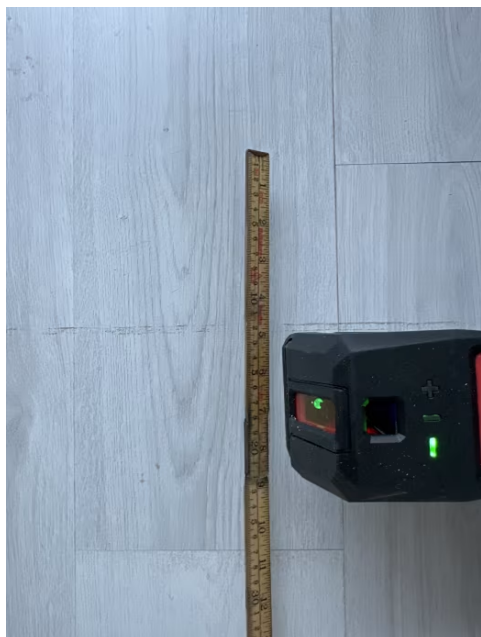
Det er påvist laminatgulv med mindre enn 30 cm mellom tverrskjøtene.

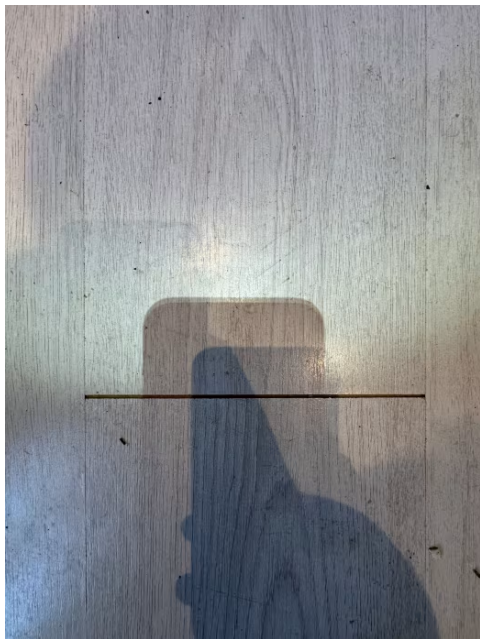
Viser eksempel på sprekker i skjøter ved gulv.

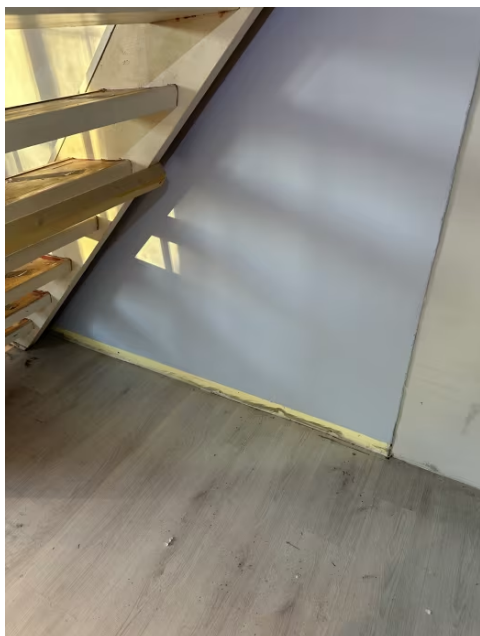
Det registreres noe gjenstående arbeid ved overganger/avslutninger. Det registreres slitasje på overflater som ikke er oppgradert.

Viser eksempel på gjenstående arbeid ved overganger/avslutninger.

Anbefaler ytterligere undersøkelser.

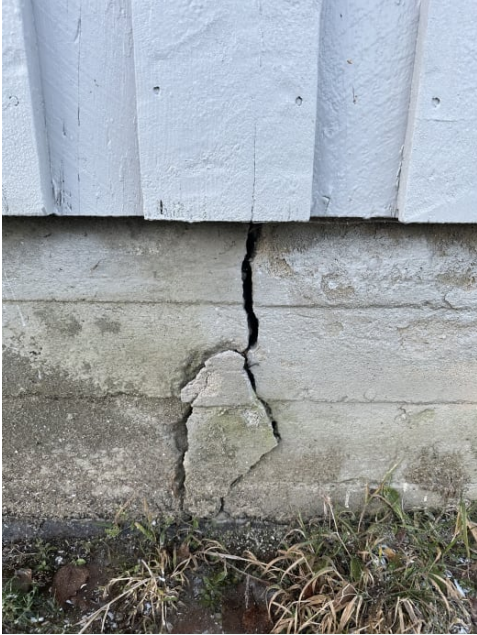
Viser sprekk i ringmur.
