Lensmannssvingen 31, 2480 KOPPANG

**Innholdsrik enebolig med moderne preg og attraktiv beliggenhet på Koppang. Nyere kjøkken og bad. 4 soverom.**

Nøkkelinformasjon .....	2
Om eiendommen .....	4
Tilstandsrapport .....	29
Egenerklæring .....	75
Energiattest .....	80
Nabolagsprofil .....	86
Budskjema .....	97

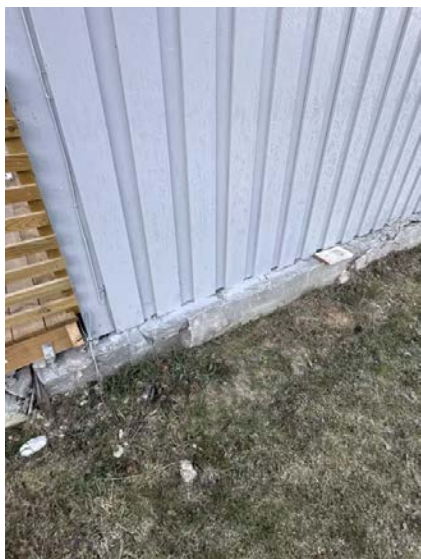
Grunnmur og fundament - På befaringdagen ble det registrert sprekker og avskalling av puss på grunnmur. Det er registrert skråriss som er symptom på setninger. Grunnmuren er ikke synlig for kontroll rundt store deler av boligen. Anbefaler ytterligere undersøkelser.

Viser avskalling på grunnmur.

Det anbefales å foreta en gjenpussing av sprekker i grunnmur, slik at forholdet kan observeres over tid, med tanke på om dette er under utvikling eller er stabilt.

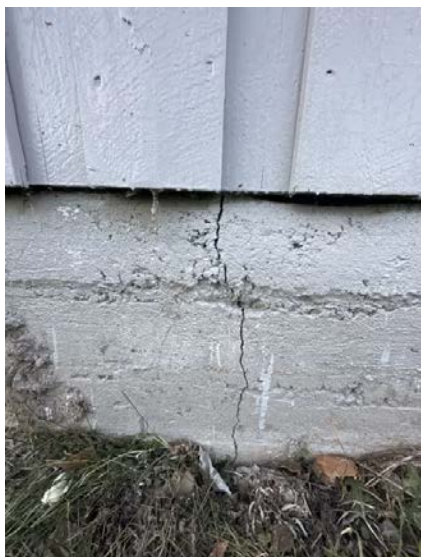
Viser sprekk i grunnmur.

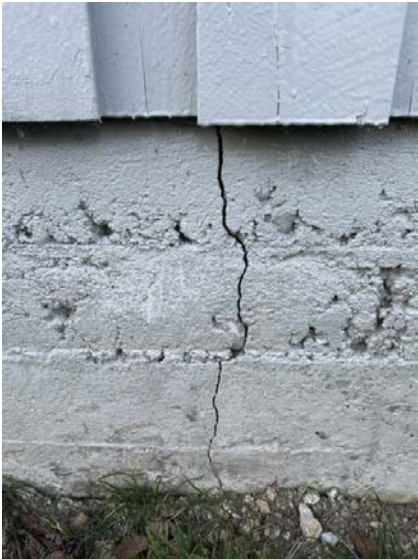
Viser sprekk i grunnmur.

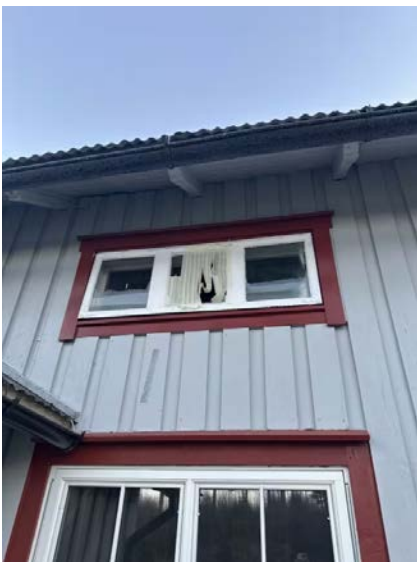
Det registreres råteskader i karmen på de eldste vinduer med enkle glass. Det er defekt beslag under inngangsdør. Det blir påvist knust glass i vindu i 2.etasje. Tettelisten bør byttes ved eldre åpningsbare vinduer og dører, mistet noe tettefunksjon. Det opplyses på generelt grunnlag at punkterte isolerglass kan være vanskelig å oppdage på grunn av varierende temperaturer og lysforhold. Det registreres kondens og is på flere isolerglass innvendig. Med bakgrunn i alder vil det være risiko for at flere vinduer er, eller vil punktere.

Viser knust glass på vindu i 2.etasje

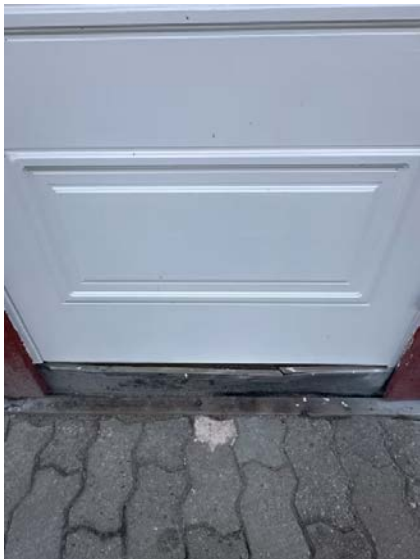
Viser defekt beslag og mindre skade under inngangsdør.

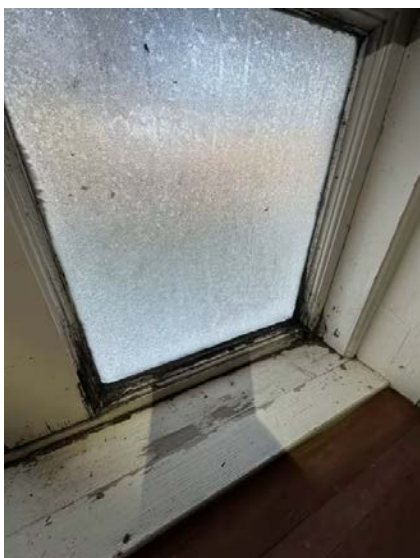
Det registreres råteskader i karmen på de eldste vinduer med enkle glass.

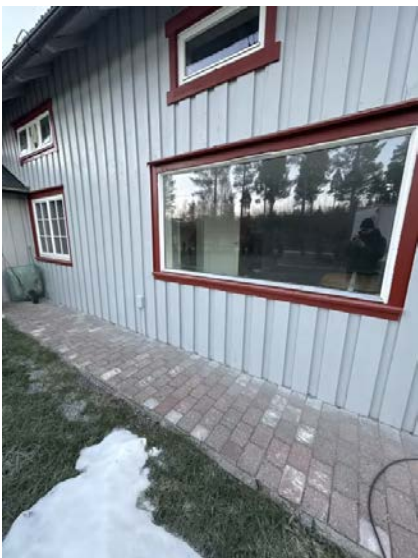
Bordkledningen er avsluttet for nærme bakken med påfølgende fare for nedfukning og skader over tid. et er ikke mulig å kontrollere lufting mellom kledning og veggkonstruksjon ved terrasse og ved belegningsstein.

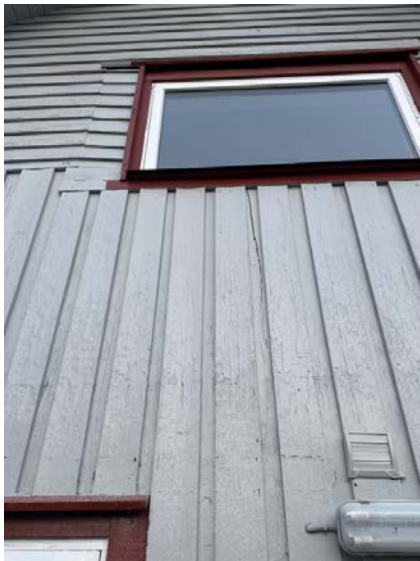
Viser slitasje og sprekker i yttervegg mot sør.

Det anbefales at endeveden mettes med maling eller beis. Det anbefales å etablere musetetting bak kledning.

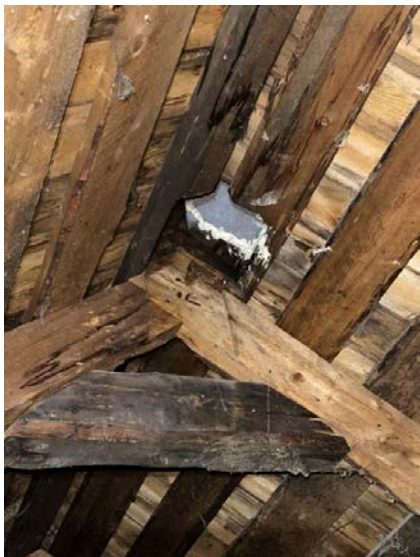
Loft (konstruksjonsoppbygging) - Det er påvist fuktskjolder i undertak/takkonstruksjon. Det er registrert symptom på aktivitet fra skadedyr som er mus. Det er begrenset/dårlig ventilering av takkonstruksjonen. Det registreres noe varierende utførelse på isoleringen. Det er ingen form for dampsperre (plastfolie) i himlinger mellom varmt rom og kaldtloftet.

Det registreres fuktskjolder ved takkonstruksjonen. Kun besiktiget fra luke grunnet manglende adkomst.

Plast/diffusjonssperre i etasjeskille må etableres og luftingen på loftet forbedres.

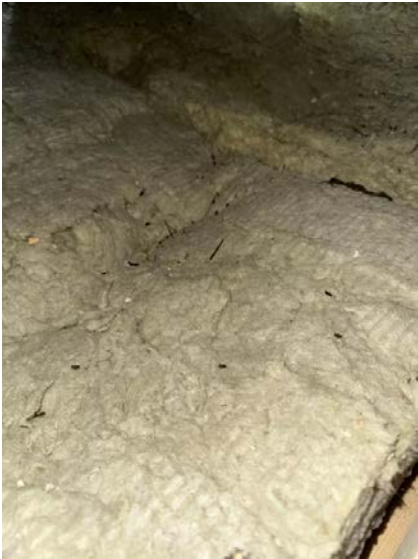
Det er registrert symptom på aktivitet fra skadedyr som er mus.

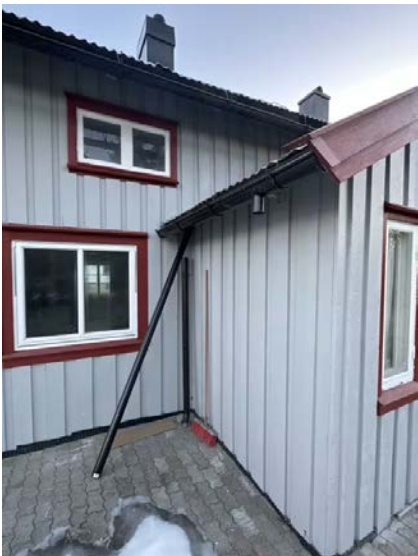
Takrenne ved inngangsparti er ikke ferdigstilt.

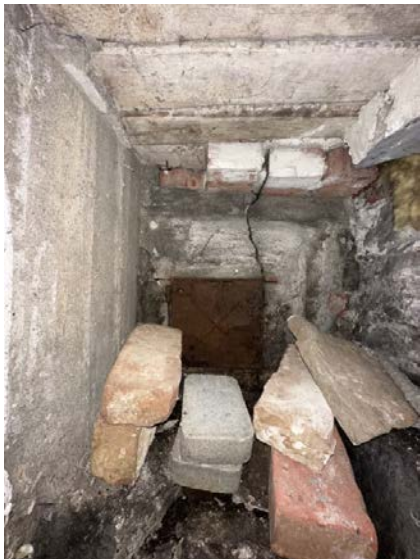
Ildsted/Skorstein - Piper er kledd igjen på flere sider. Defekt sotluke i bunn av skorstein, sprekk i pipa ved sotluke i kjeller. Pipe og ildsted er kun visuelt vurdert og ikke røyktrykkprøvd eller kamerakontrollert ved besiktigelsen. Undertegnede har ikke spesiell kompetanse vedr. vurdering av piper og ildsteders forskriftsmessige tilstand. For detaljert informasjon og krav anbefales kontakt med lokalt brann- og feiveesen. Pipaer er trolig eldre teglsteinspiper. Erfaringsmessig ser vi at teglsteinspiper ofte har et behov for rehabilitering.

Viser sotluke i kjeller. Defekt sotluke i bunn av skorstein. Sotluke må skiftes.

Med bakgrunn i påviste avvik og for en vurdering av eventuelle tiltak anbefales en ytterligere kontroll av pipa/ildsteder utført av brann- og feiervesen.

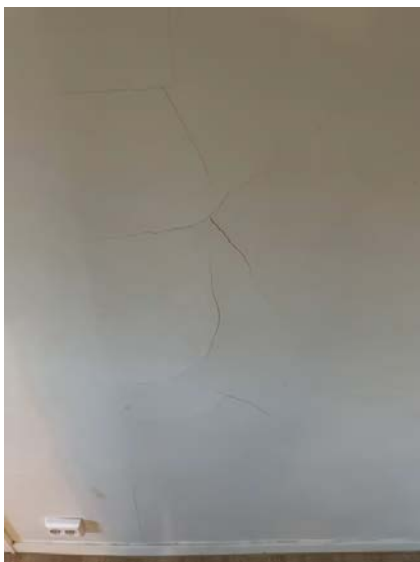
Viser sprekke i kledning rundt pipa i 2.etasje.  
Anbefaler ytterligere undersøkelser.

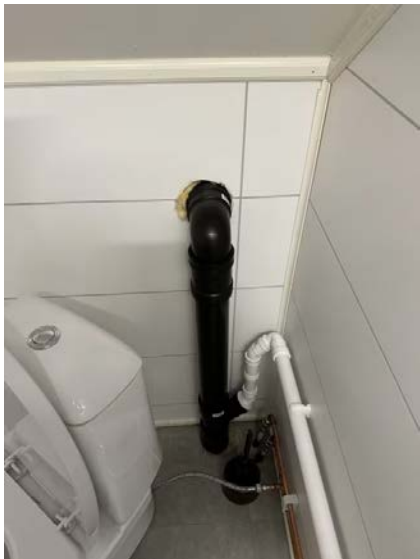
Avløpsrør - Det er ikke påvist tilfredsstillende lufting av avløpsanlegget. Ingen synlig lufting over tak. Stakeluke påvist i kjeller. Staking kan også utføres via andre installasjoner med avløp. Ingen lekkasjer eller skader ble registrert, generelt anbefales jevnlig rengjøring av sluk og vannlåser for å sikre god avrenning. Utvendige stikkledninger er ikke vurdert. Ingen opplysninger om problemer med avløpsanlegget. Funksjon og tilstand må vurderes av fagmann.

Viser mulig lufting av avløpsanlegg ført ut gjennom yttervegg. Anbefaler ytterligere undersøkelser.

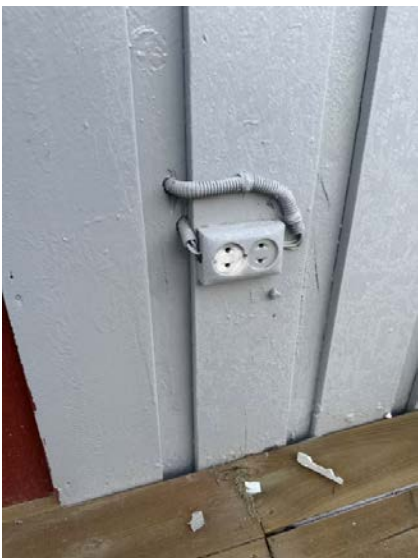
Viser ujordet stikkontakt utvendig som ikke beregnet for utvendig montering. Kabler er avslutet ufagmessig.

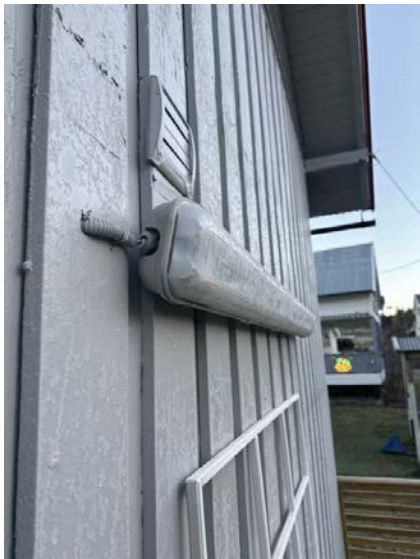
Viser lampe ved terrasse. Kabler er ikke avsluttet fagmessig.

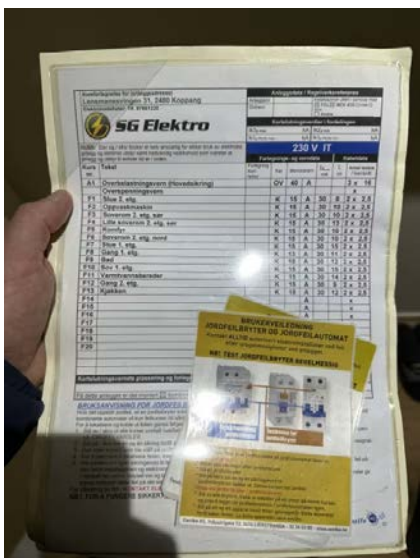
Viser kursfortegnelse. Det er ikke registrert noen kurs til platetopp på kjøkkenet.

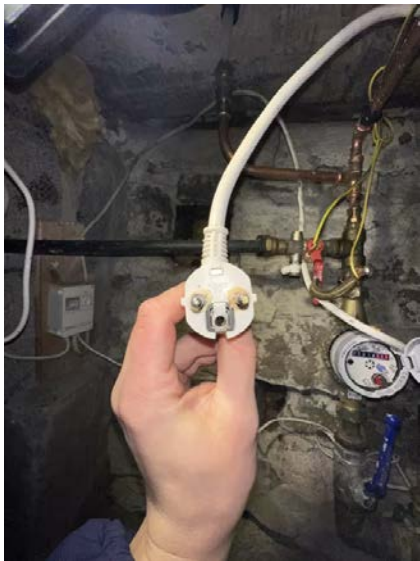
Varmtvannsbereder - Bereder er plassert i rom uten sluk. Bereder er ikke lekkasjesikret med avrenning til avløp. Støpsel er brunsvidd pga varmgang. Defekt deksel på bereder. Berederen virket under befaringen.

Støpsel er brunsvidd pga varmgang

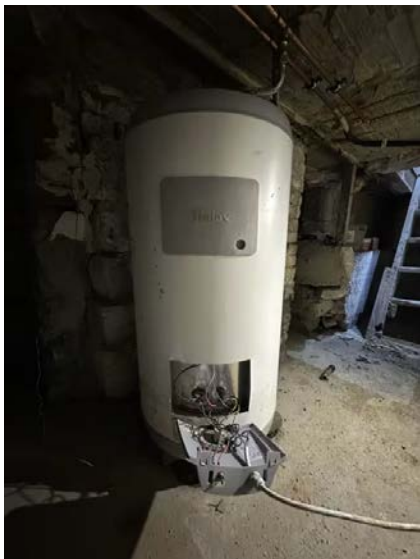
Viser bereder plassert i kjeller. Lukk på bereder er ikke festet.

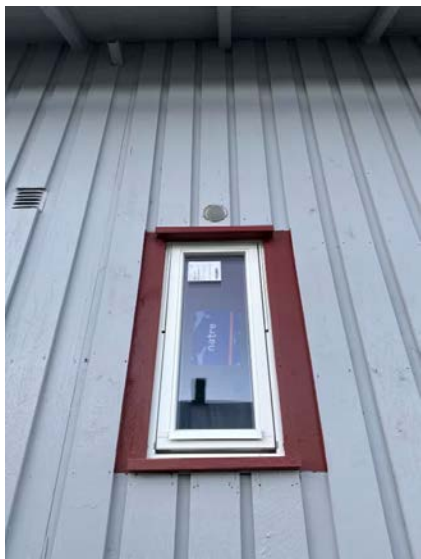
Ventil mangler utvendig på avtrekk.

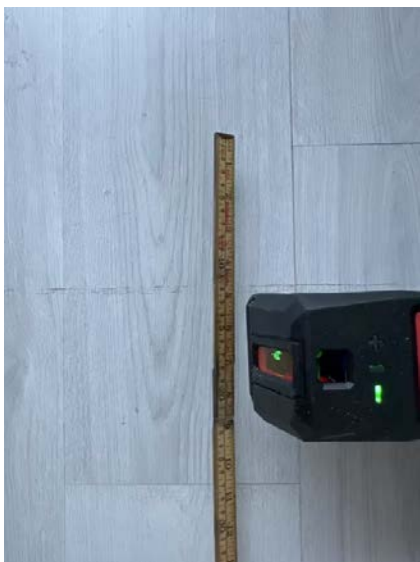
Innvendig overflater - Det er påvist laminatgulv med mindre enn 30 cm mellom tverrskjøtene. Dette er avvik fra leggeanvisningen. Det registreres mindre svelleksader ved laminatgulv. Det registreres noe gjenstående arbeid ved overganger/avslutninger. Det registreres slitasje på overflater som ikke er oppgradert. Anbefaler ytterligere undersøkelser.

Det er påvist laminatgulv med mindre enn 30 cm mellom tverrskjøtene.

Anbefaler ytterligere undersøkelser.

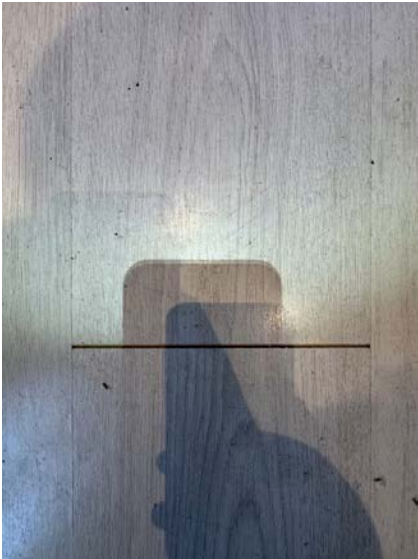
Viser eksempel på sprekker i skjøter ved gulv.

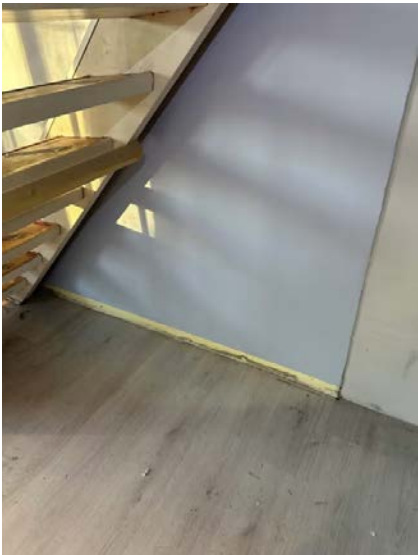
Viser eksempel på gjenstående arbeid ved overganger/avslutninger.

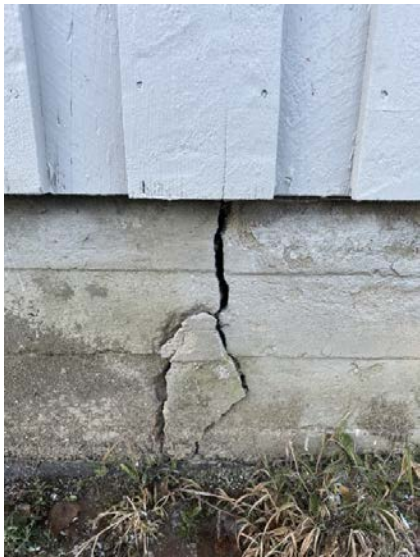
Viser sprekk i ringmur.
