# Tilstandsrapport

Enebolig

Boligvegen 19, 2230 SKOTTERUD

Befaringsdato: 25.06.2025

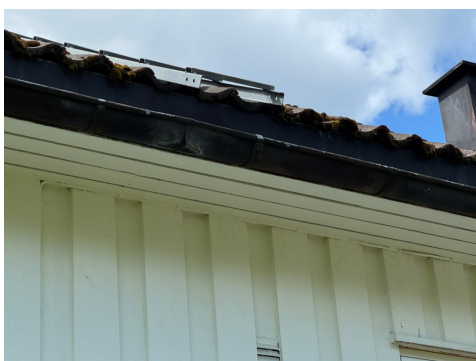
Det mangler snøfangere på hele eller deler av taket, men det var ikke krav om dette på byggemeldingstidspunktet. Mer enn halvparten av forventet brukstid er passert på renner/nedløp/beslag. Takrenner har punktvis lekkasjer. Utvendige beslag har utettheter.

Stedvis tegn til lekkasjer på takrenneskjøter

For resterende deler av bygningen bør tilstanden overvåkes jevnlig. For å få tilstandsgrad 0 eller 1 må alle eldre beslag og renner skiftes ut, men tidspunktet for når dette er nødvendig er vanskelig å si noe om.

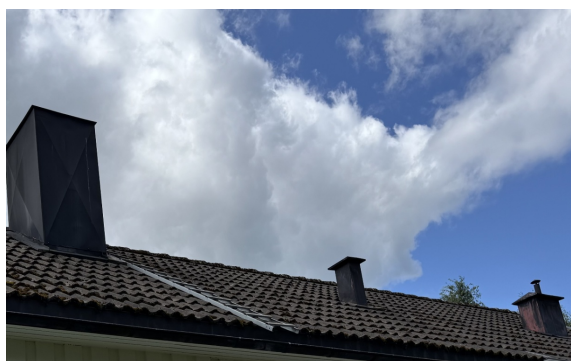
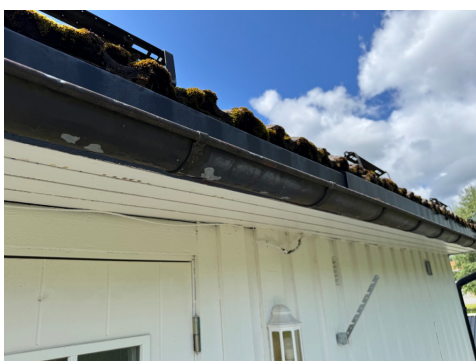
Forkantbeslag ved inngangspartiet i 1. etasje er ute av posisjon, noe som har ført til fuktinntrengning og påfølgende råteskader i undertak og taklektur.

Utette forkantbeslag

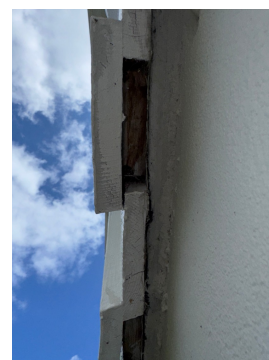
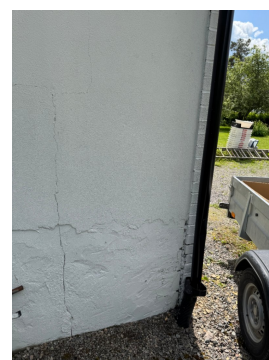
Det er registrert sprekkdannelser i murverk og puss i gavlveggen til garasjen.

Sprekk i murverk vurderes per i dag som stabile, uten tegn til pågående bevegelser. Det anbefales å følge med på utviklingen over tid. For å hindre fuktinntrengning og eventuell frostskaade anbefales det likevel at sprekken tettes og overflaten utbedres. Dette vil bidra til å beskytte konstruksjonen mot videre nedbrytning og forringelse over tid.

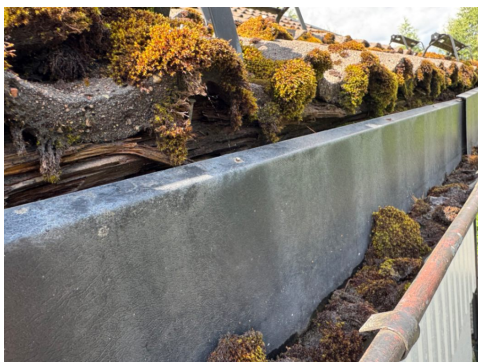
Det er påvist råteskader i steinlekt og undertak ved takfot ved inngangsparti til 1. etg. på grunn av mangelfulle beslag.

Fukt- og råteskadet steinlekt.

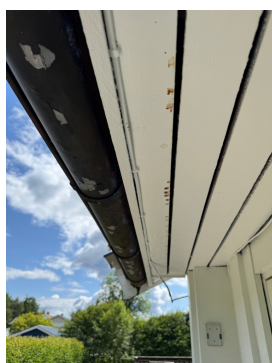
Fuktskader og merker i gesimskasse etter lekkasje.

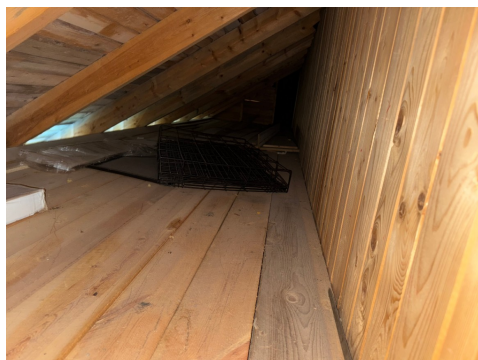
Manglende inspeksjonsmulighet på deler av takkonstruksjonen over loftshimlingen medfører usikkerhet om tilstanden i skjulte konstruksjoner. Det anbefales å etablere tilgang for visuell kontroll.

Inspeksjonskott bak knevegger.

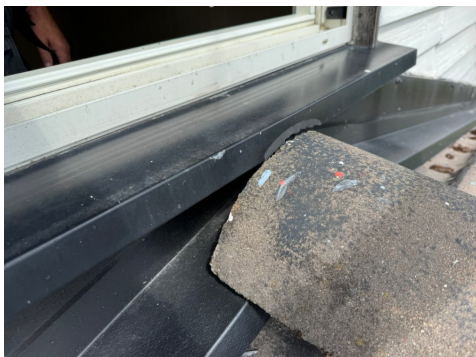
Loftvindu

Loftsvindu plassert nær takstein og eksponert for snø og fukt.

Løsningen fungerer tilsynelatende per i dag og det er ikke observert synlige skader. Likevel er utførelsen et avvik fra anbefalt byggteknisk praksis, med utilstrekkelig overlapp og risiko for fuktinntrengning over tid. Tiltaket vurderes som moderat, men bør følges opp.

Loftsvindu: Det anbefales å forbedre utførelsen ved å etablere korrekt overlapp og sikre vanntett overgang mellom vindusbeslag og tak.

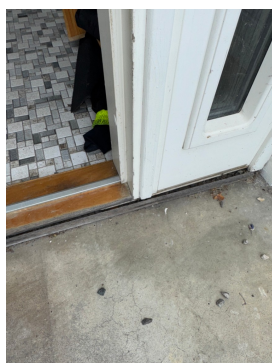
Hovedddør u-etg.

Hoveddør i underetasje: Beslaget i nedre del av døren er utett, noe som kan føre til fuktinntrengning. Utbedring/tiltak for forbedret tetting bør vurderes.

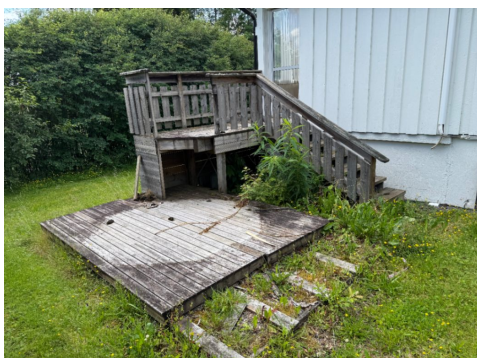
Manglende rekkverk.

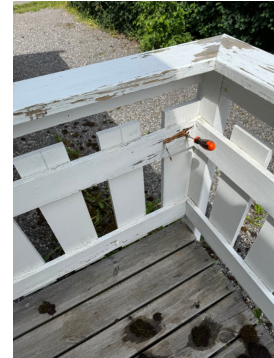
Rekkverket har råteskader og tilfredsstillende ikke krav til minimumshøyde i henhold til gjeldende forskrifter.

Råteskader i rekkverket reduserer den bærende sikkerheten og levetiden.

Råteskader i rekkverk.

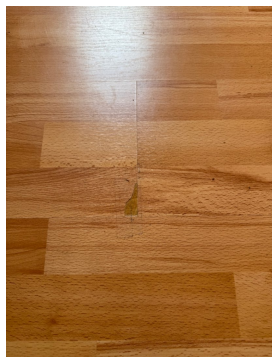
Det er stedvis registrert overflateskader på laminatgulv spesielt i 2. etg/loft. I himlingen (takplater) er det tegn til eldre fuktskade, med misfarging og svelling. Skadene vurderes som overfladiske, og det ble ikke registrert aktiv fukt ved visuell inspeksjon.

Skade i laminatgulv

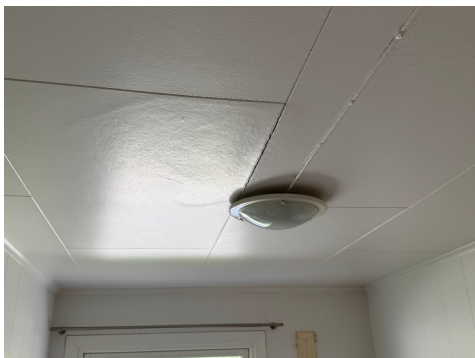
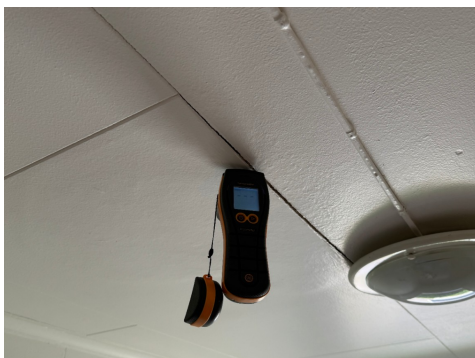
Gamle fuktmerker i tak

Fuktskadede himlingsplater bør vurderes fjernet og erstattet.

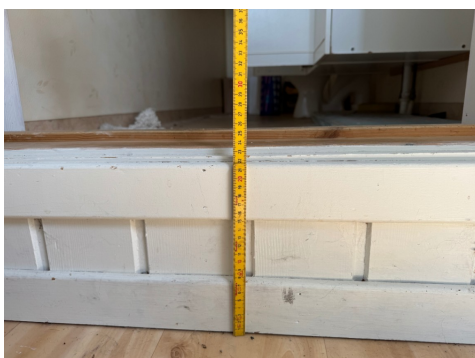
Nivåforskjell

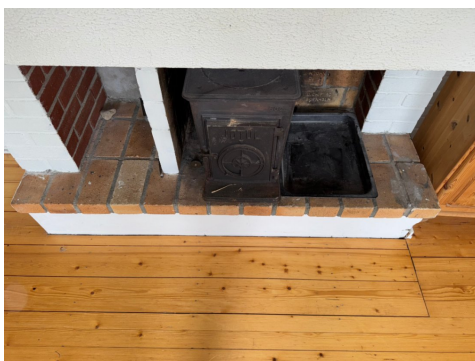
Åpen peis med gammel vedovn og uten brannsikker plate på gulv i forkant.

Det presiseres at kostnadsestimatet kun er basert knyttet til nærmere undersøkelser samt utbedring av ildfaste plater under peis og sotluken. Dersom feiervesenet vurderer at ytterligere tiltak eller utbedringer er nødvendige, vil disse komme i tillegg til de estimerte kostnadene.

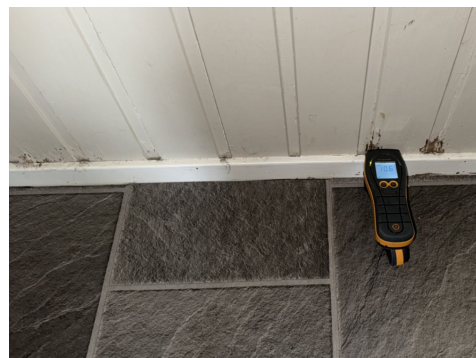
Panel i hall

Det ble også observert gamle fuktmerker i kledning i hall, men hvor det ikke ble unormale utslag på fuktmåleren, men skadebildet tyder på tidligere fuktpåvirkning.

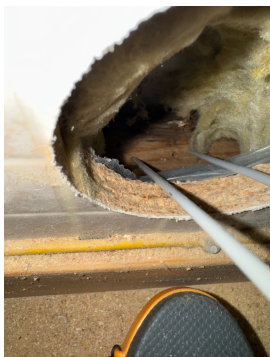
Ved hulltaking i kjellervegg er det registrert fukt- og råteskader i svill med en fuktverdi på 28,7 vektprosent noe som er betydelig over kritisk nivå (ca. 20 %). Vegg har plast på varm side, og konstruksjonen er oppført mot mur.

Forhøyet fuktighet og påfølgende råteskade kan skyldes kondens eller fuktvandring fra mur og gulv, i kombinasjon med plast/dampsperre på varm side som hindrer uttørring.

Mangel på lufting eller fuktsikring mellom kald mur og innforet vegg gir svært høy risiko for skader over tid.

Synlig fukt- og påbegynt råteskadet svill samt plast i vegg.

Videre kontroll av tilstøtende konstruksjoner anbefales for å avdekke eventuelt større skadeomfang.

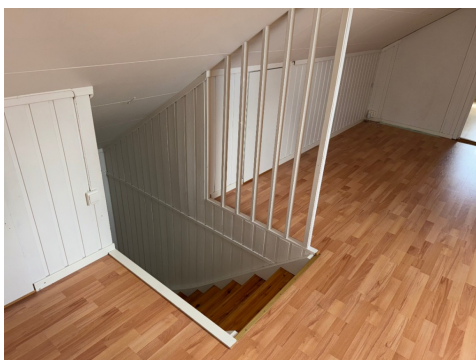
Mangler rekkverk og lav frihøyde

Vurder justering av tak eller trappeløp dersom lav frihøyde vurderes som risikofyllt ved bruk.

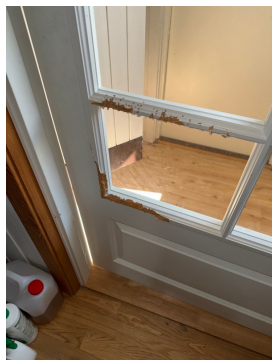
Skader i dørblad etter hund.

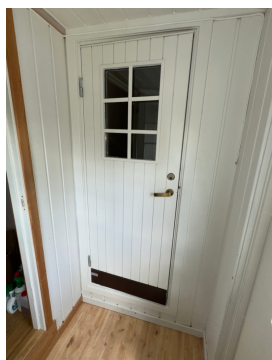
Det er montert ytterdør med glassfelt til bad.

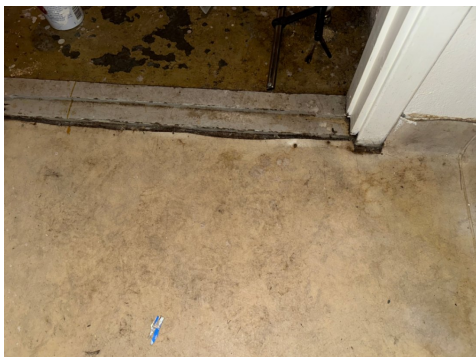
Utette avslutninger mot dørterskel

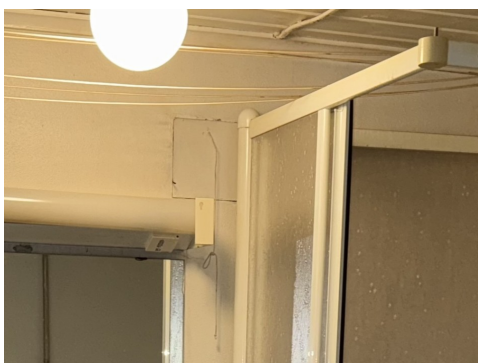
- Over tid kan manglende tilluftsventilering resultere i mugg- og soppdannelse, spesielt på steder som ikke får god nok luftgjennomstrømning.

Naturlig ventilasjon via veggventil

Mekanisk avtrekk bør etableres og tilluftsforholdene bør forbedres ved å øke spalten eller etablere annen form for tilluftstilførsel.

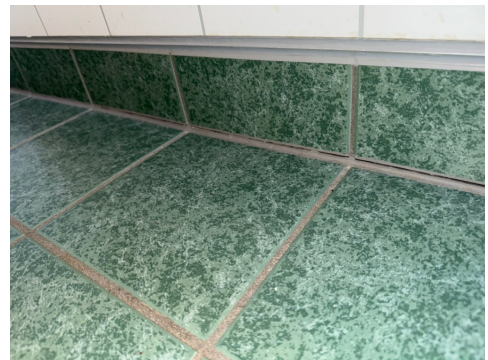
Det er registrert oppsprukne silikonfuger i overgangen mellom gulvflis og sokkelflis, noe som gir usikkerhet knyttet til tilstanden på underliggende tettesjikt/membran. Slike sprekker kan tillate vanninntrengning bak overflaten og medføre fuktskader i konstruksjonen over tid dersom membranen ikke er intakt.

Sprekker i silikonfuger.

Fugene må utbedres.

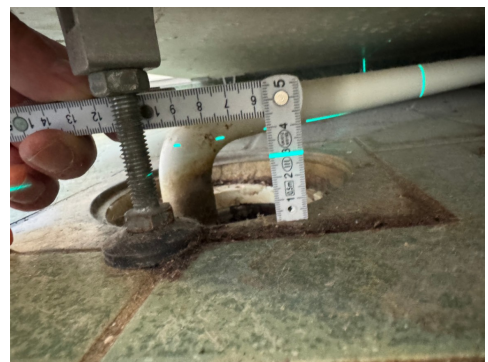
Referansehøyde: Topp slukrist 29mm.

Ved renovering må gulvet bygges om for å oppfylle krav til fall og høydeforskjell ved terskel.

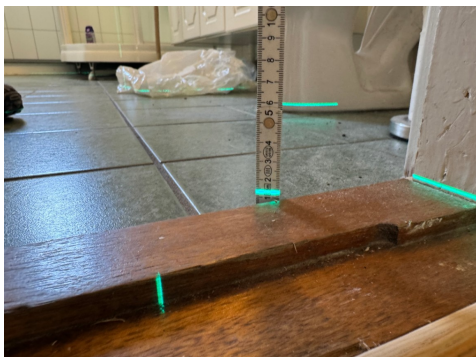
Det er påvist at gulvoverflaten har sprekker. Det er påvist at høydeforskjell fra topp slukrist til gulv/synlig topp membran ved dørterskel er mindre enn 25 mm. Det er påvist avvik i fallforhold til sluk i forhold til krav i forskrift på byggetidspunktet. Overflaten har omfattende skader.

Gulv ved terskel 15mm (fall 14mm)

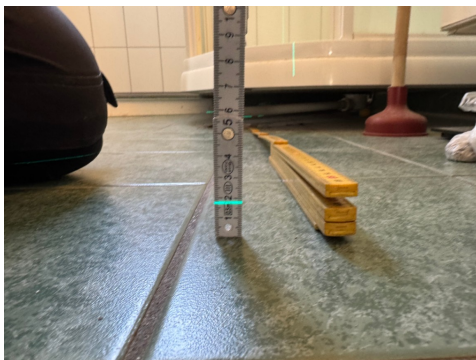
Det er kun etablert lokalt fall rundt sluket, mens gulvet utenfor dette området fremstår som tilnærmet flatt. Dette gir begrenset vannavrenning til sluk og øker risikoen for at vann blir liggende utenfor sluksonen ved søl eller lekkasje.

80 cm ut fra sluk 18mm (fall 11mm)

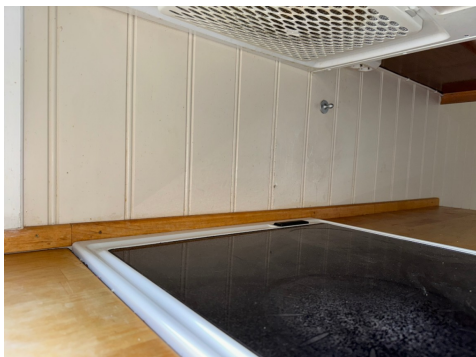
Det er påvist fuktskjolder/svelling i veggplate bak komfyr.

Oppsvulmet MDF-plate bak komfyr.

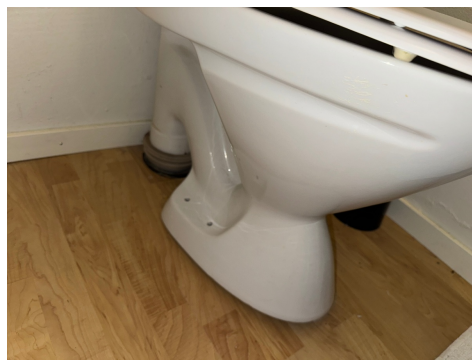
Toalettet er løst og må festes forsvarlig til underlaget. Løst toalett kan over tid medføre lekkasje i tilkoblinger eller skade i andre konstruksjoner, og bør derfor utbedres snarest for å unngå følgeskader. Det anbefales å øke luftespalten under døren, eller etablere alternativ tilluftsløsning, for å sikre tilstrekkelig lufttilførsel og tilfredsstillende ventilasjon i toalettrommet.

Løs toalett

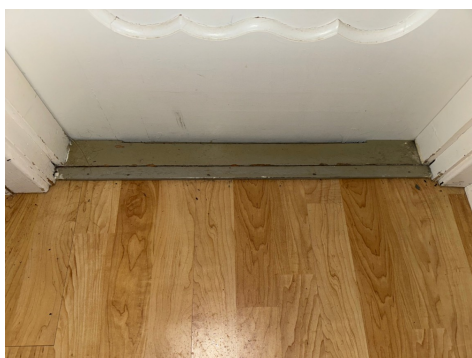
Liten/tett tilluftspalte under dør.

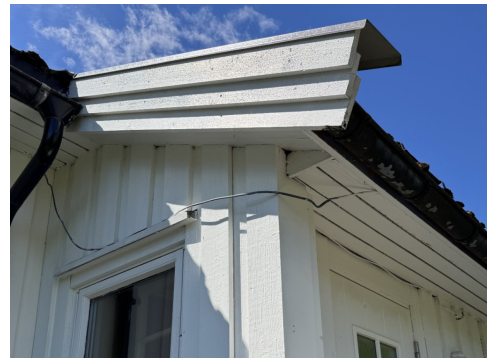
Løse kabler med ukjent funksjon

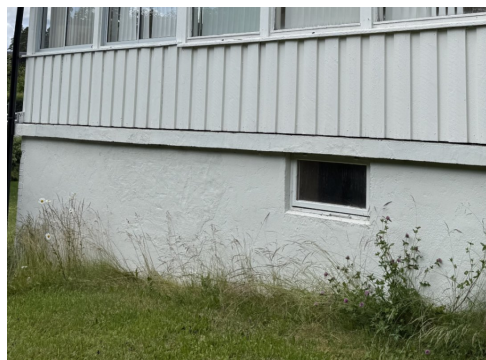
Ingen påvist fukt- grunnmurs

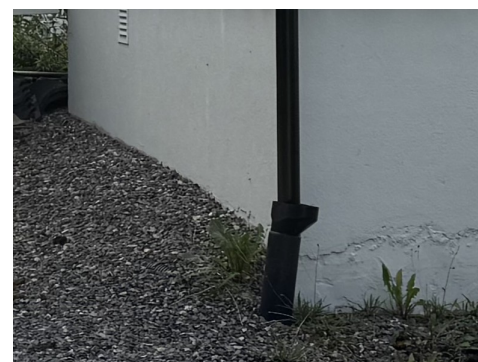
Ingen påvist fukt- grunnmursplast

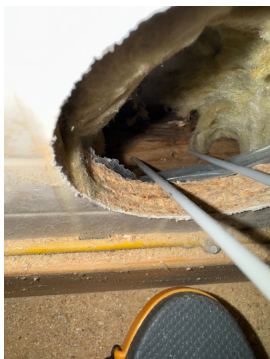
Ved hulltaking i vegg under terreng er det registrert forhøyede fuktverdier i konstruksjonen. Det er ikke påvist grunnmursplast eller annet synlig tettesjikt, noe som tyder på mangelfull eller fraværende utvendig fuktsikring.

Fuktskade i vegg

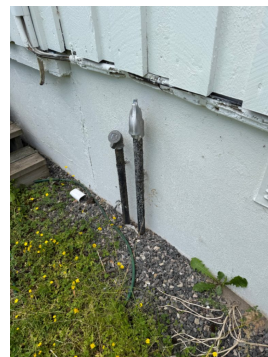
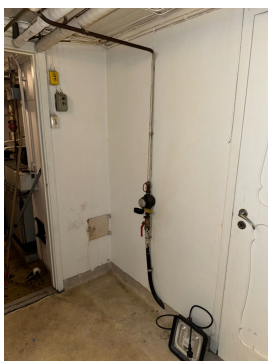
Oppstikk av vannrør av plast.
