Boligvegen 19, 2230 SKOTTERUD

# Sentrumsnær enebolig over to etasjer

# Tilstandsrapport

Befaringsdato: 25.06.2025

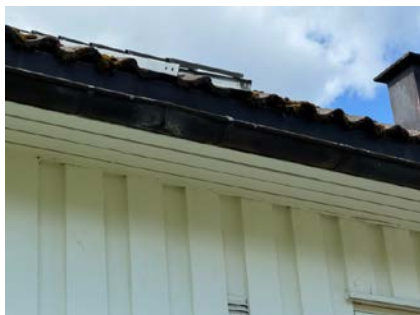
Takrenner har punktvis lekkasjer.

Stedvis tegn til lekkasjer på takrenneskjøter

For resterende deler av bygningen bør tilstanden overvåkes jevnlig. For å få tilstandsgrad 0 eller 1 må alle eldre beslag og renner skiftes ut, men tidspunktet for når dette er nødvendig er vanskelig å si noe om.

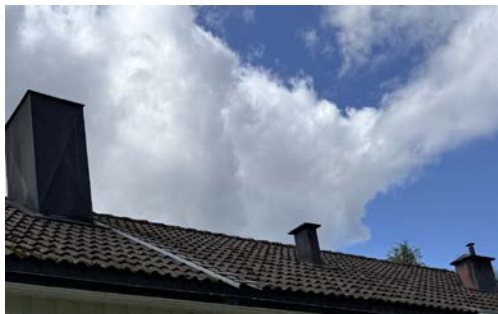
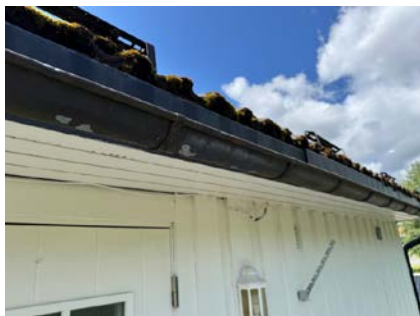
Forkantbeslag ved inngangspartiet i 1. etasje er ute av posisjon, noe som har ført til fuktinntrenging og påfølgende råteskader i undertak og taklekker.

Utette forkantbeslag

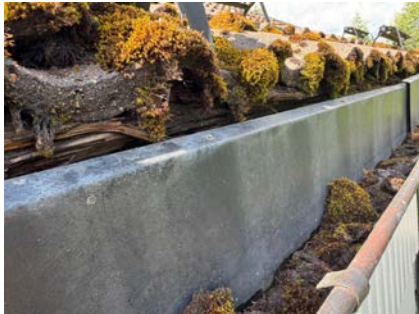
Det er påvist råteskader i steinlekt og undertak ved takfot ved inngangsparti til 1. etasje på grunn av mangelfulle beslag.

Fukt- og råteskadet steinlekt.

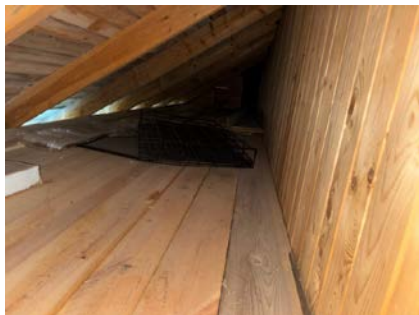
Inspeksjonskott bak knevegger.

Manglende inspeksjonsmulighet på deler av takkonstruksjonen over loftshimlingen medfører usikkerhet om tilstanden i skjulte konstruksjoner. Det anbefales å etablere tilgang for visuell kontroll.

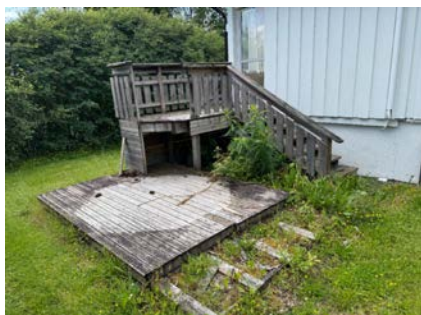
Inngangsterrasse: Rekkverket har råteskader og tilfredsstiller ikke krav til minimumshøyde i henhold til gjeldende forskrifter.

Råteskader i rekkverket reduserer den bærende sikkerheten og levetiden.

Manglende rekkverk.

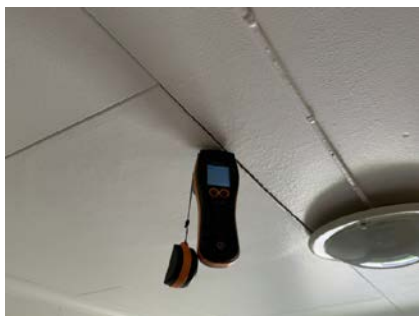
I himlingen (takplater) er det tegn til eldre fuktskade med misfarging og svelling.

Skadene vurderes som overfladiske, og det ble ikke registrert aktiv fukt ved visuell inspeksjon.

Gamle fuktmerker i tak

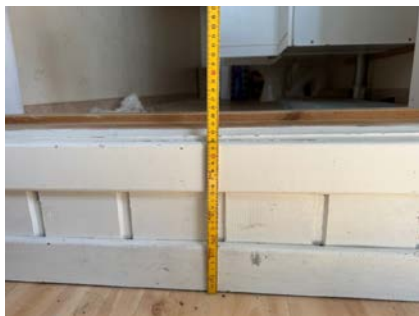
Nivåforskjell

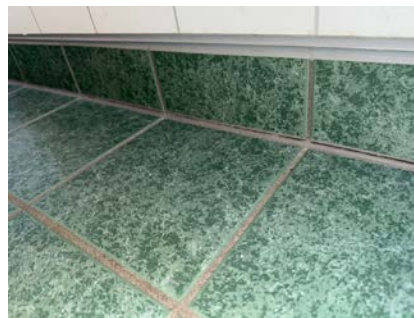
Sprekker i silikonfuger.

Fugene må utbedres.

Ved renovering må gulvet bygges om for å oppfylle krav til fall og høydeforskjell ved terskel.

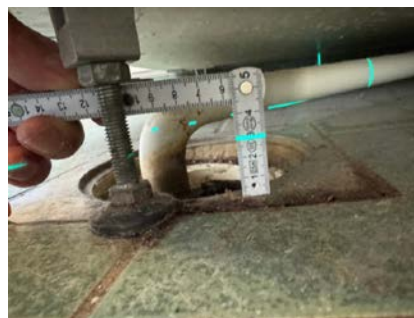
Referansehøyde: Topp slukrist 29mm.

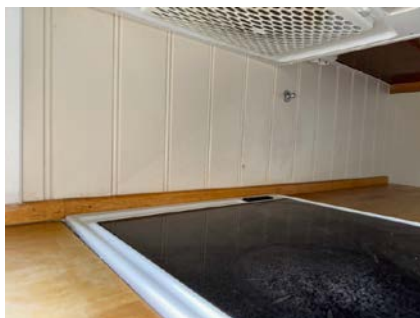
Det er påvist fuktskjolder/svelling i veggplate bak komfyr.

Oppsvulmet MDF-plate bak komfyr.

Begge forhold vurderes som overflateskader med begrenset funksjonell betydning, men det bør monteres sprutsikre plater e.l. på utsatte områder med silikonfuge mot vegg. Dette anbefales spesielt i område over koketopp og oppvaskkum for å beskytte veggen mot fukt og vannsprut fra vask og matlaging.

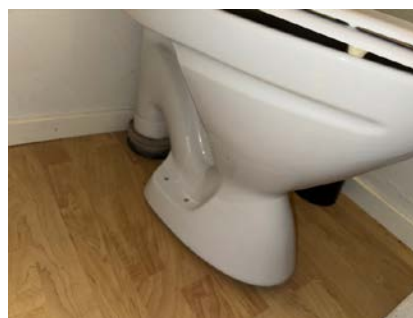
Løst toalett

Toalettet er løst og må festes forsvarlig til underlaget. Løst toalett kan over tid medføre lekkasje i tilkoblinger eller skade i andre konstruksjoner, og bør derfor utbedres snarest for å unngå følgeskader. Det anbefales å øke luftespalten under døren, eller etablere alternativ tilluftsløsning, for å sikre tilstrekkelig lufttilførsel og tilfredsstillende ventilasjon i toalettrommet.

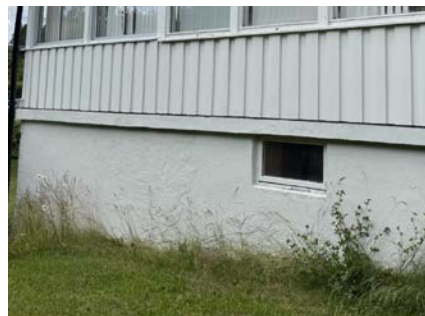
Ved hulltaking i vegg under terreng er det registrert forhøyede fuktverdier i konstruksjonen. Det er ikke

påvist grunnmursplast eller annet synlig tettesjikt, noe som tyder på mangelfull eller fraværende utvendig fuktsikring.

Ingen påvist fukt- grunnmurs

Det anbefales en nærmere teknisk vurdering av drenering, grunnmur og grunnforhold. Etablering eller fornyelse av dreneringssystem og utvendig fuktsikring kan ikke utelukkes, dersom det skal oppnås en varig og fuktbestandig konstruksjon.

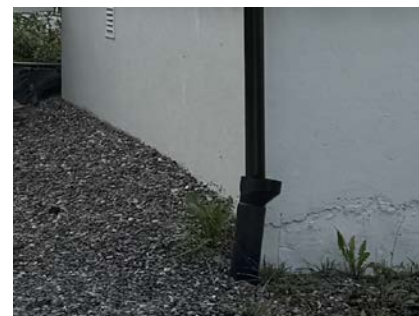
Ingen påvist fukt- grunnmursplast
