# Tilstandsrapport

Fritidsbolig

Straumsnesveien 160, 8725 UTSKARPEN

Befaringsdato: 20.06.2024

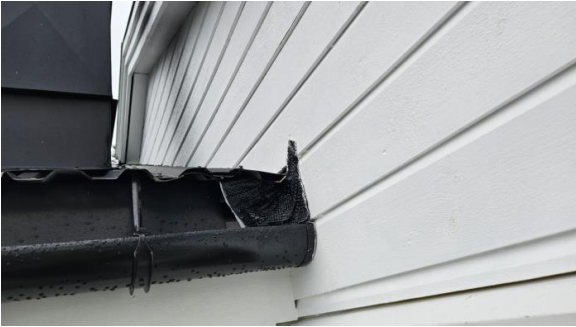
Det er ufagmessig avslutning av tak/vegg beslag over takrenne.

Det er ufagmessig bortledning av vann fra tak/vegg beslag.

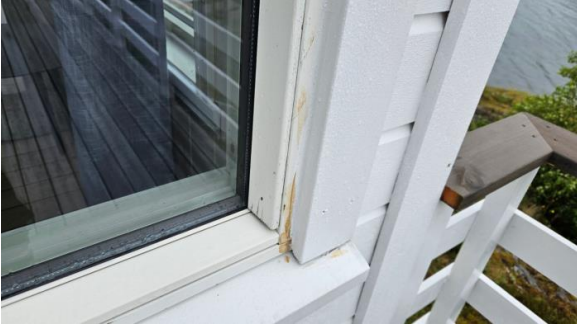
Vinduer er noe værslitt utvendig.  
Vindu i stue tar i karm.

Værslitte vinduer.

Det bør påregnes overflatebehandling utvendig av vinduer.  
Vindu på stue bør justeres.

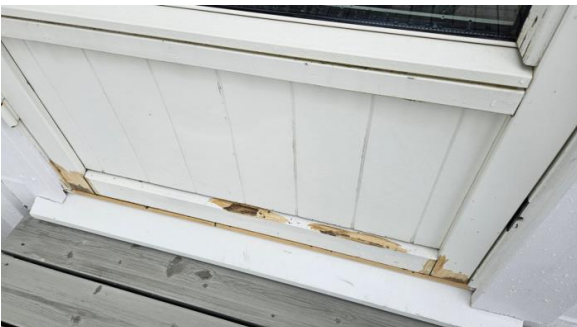
Fuktsvell både utvendig og innvendig på balkongdør.

Fuktsvell utvendig på balkongdør.

Det bør påregnes overflatebehandling av balkongdør.

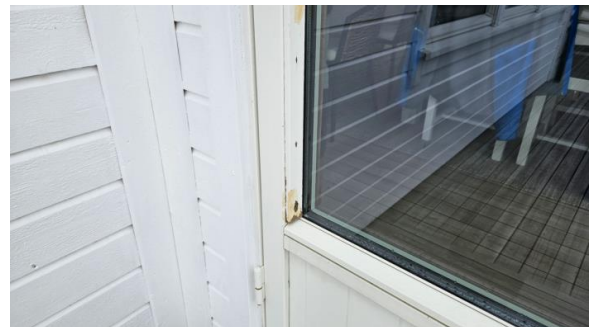
Værslitt balkongdør.

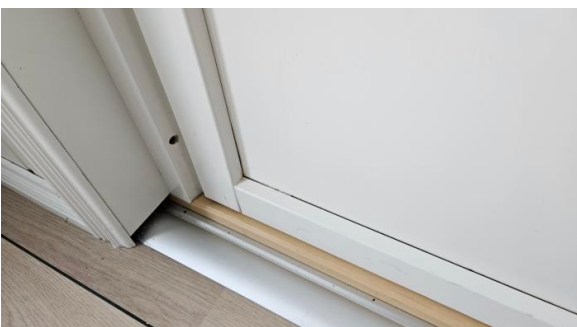
Fuktsvell innvendig på balkongdør.

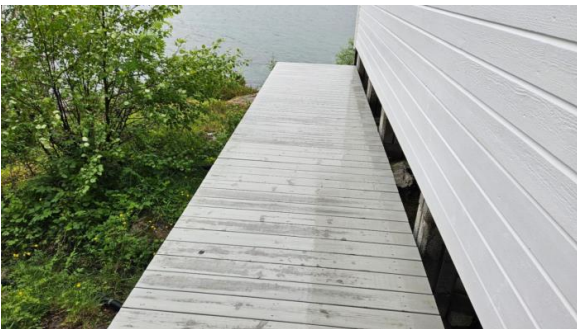
Det er ikke montert rekkverk på terrasse ved fasade nord-øst.

- Rekkverk må monteres for å lukke avviket.
- Åpninger i rekkverk må endres for å tilfredsstille krav på byggemeldingstidspunktet.

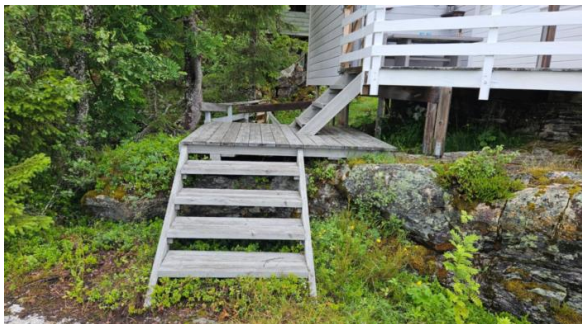
Trapp ned mot sjøen mangler rekkverk.

- Rekkverk må monteres for å lukke avviket.

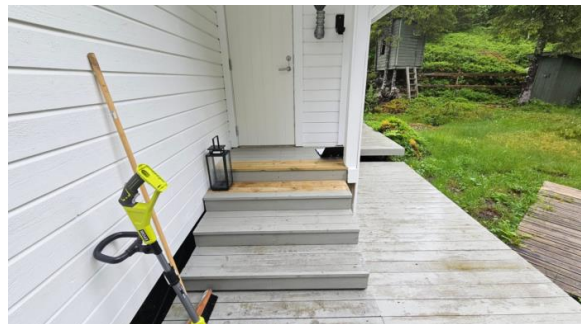
Trapp ved inngangsparti mangler rekkverk.

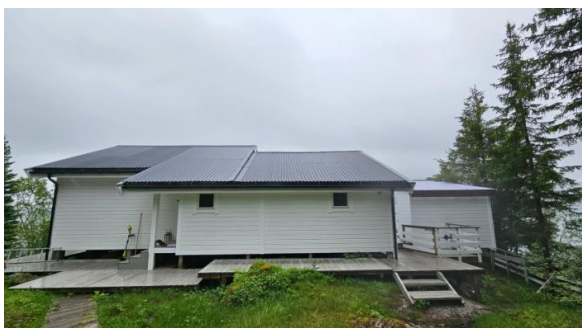
Trapp mot utedo mangler rekkverk.

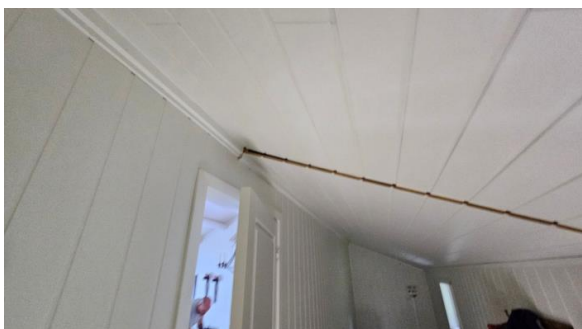
Det er ikke montert overgangslist i tak i gang.

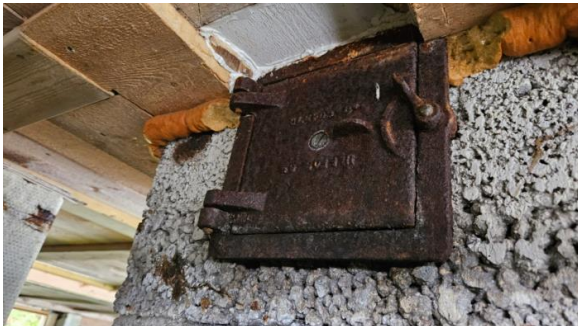
Det er påvist brennbart materiale nærmere enn 300 mm fra sotluke/feieluke.

Sotluke er plassert helt opp mot bjelkelag. Eier opplyser at det er dårlig trekk i ovn, skyldes trolig at pipen ikke er murt opp over tilbygd del. Pipen over tak er for lav.

Kontroll sotluke.

Det bør gjøres tiltak angående sotluke mot bjelkelag.

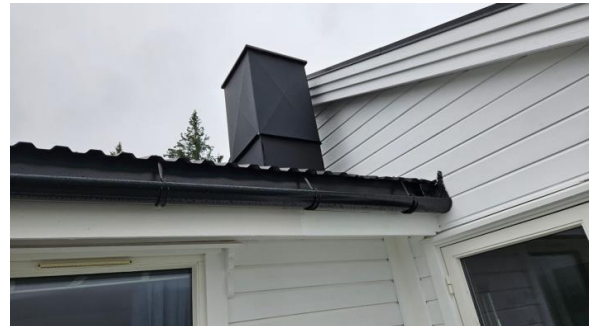
Pipe står mot tilbygd del. Høyden på pipen er for lav.

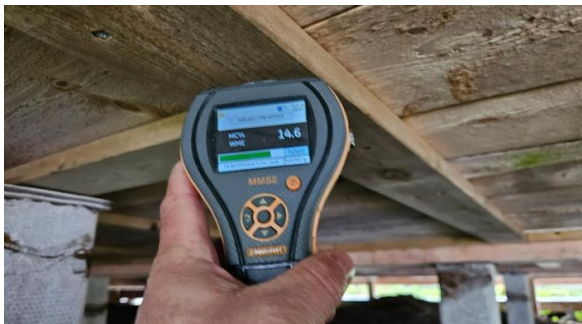
Det ble fuktmålt i stubblofts-konstruksjon ved befaring, ingen forhøyede verdier ble registrert.

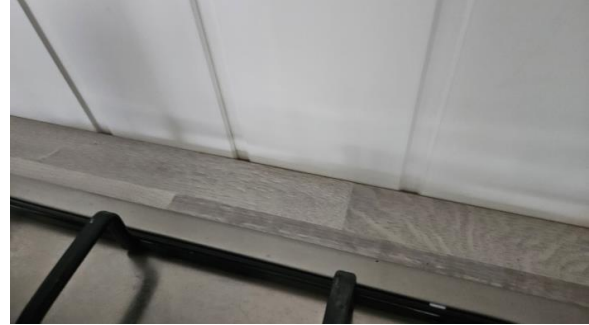
Det er ikke fuget mellom benkeplate og vegg.

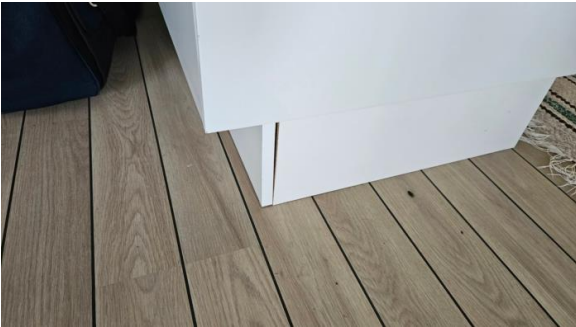
Sokkel er ikke tilstrekkelig festet.
